DILIGENCIA para hacer constar que en el expediente número 2019002740 relativo a Proyecto de Modificación Menor del Plan General de Ordenación para la protección del inmueble sito en la Avenida Lucas Vega nº 100, obra la siguiente documentación:

VI. CATÁLOGO

Ficha 849 Inmueble sito en la Avenida Lucas Vega núm. 100

FICHA NÚMERO 849

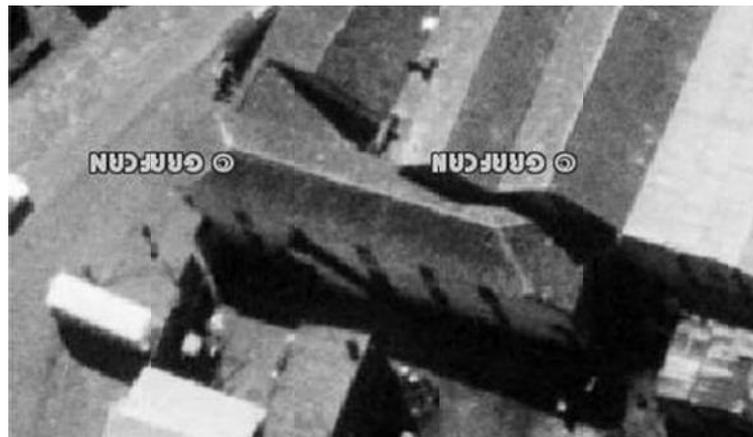
Imagen. Fotografía aérea del año 1964.

En las fotografías aéreas de 1964 se puede apreciar que la escalera de acceso a la planta primera se localizaba entre el segundo y tercer hueco de la izquierda, ver ilustración 1. Por lo que se puede deducir que los huecos 1 y 5 marcados en rojo no son originales, ya que son puertas vinculadas a sendas escaleras metálicas, una de ellas ya ha sido eliminada en el momento de la visita. Sucede lo mismo con el hueco 2, que originalmente albergaba la puerta de acceso a la planta primera. El hueco 10, según se puede apreciar en la fotografía de 1964 tampoco es original. En su lugar se localizaba un hueco alineado con el superior y de ancho similar. Los huecos señalados en amarillo (7 y 8), conservan marcos de madera.

La comunicación entre ambas plantas se resuelve con la escalera metálica de la fachada noroeste. En el reportaje fotográfico adjunto, en las fotografías anteriores a la visita se puede apreciar una segunda escalera también metálica. Según se puede ver en fotografía aérea la escalera original desembarcaba en el ámbito del hueco 2, aunque no se puede apreciar su diseño y materiales.

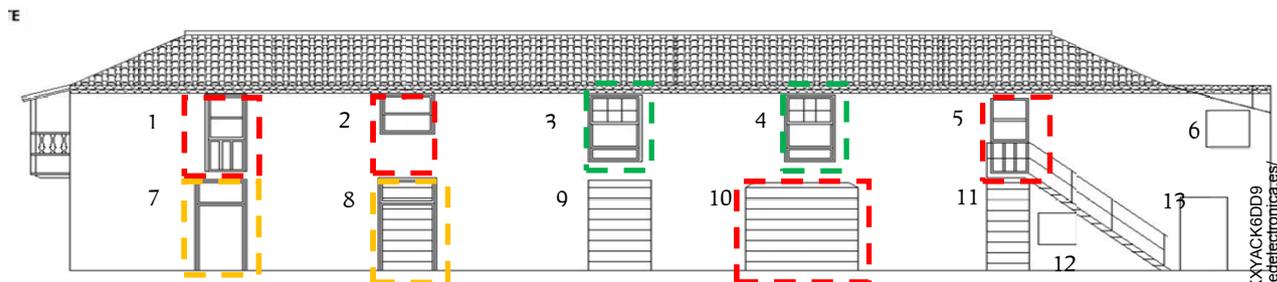
Imagen. Fachada Noreste.

Está compuesta de siete huecos en planta baja y seis huecos en planta primera alineados entre si con carpinterías de distintos materiales y acabados que comunican con el resto de la parcela.

En general las carpinterías de esta fachada están muy transformadas y apenas se conservan los elementos originales, ver ilustración 02.

Se conservan marcos, cojinetes de madera inferiores y hojas de guillotina en el caso de dos ventanas de planta primera señaladas en verde, con los números 3 y 4.

El resto de huecos no conservan ningún elemento de la carpintería original. La escalera metálica es un elemento añadido que deberá ser eliminado.

Huecos y carpinterías originales.

Huecos y carpinterías transformados.

Huecos originales, sólo se conservan marcos.

Se eliminará, por ser objetos de distorsión, la escalera metálica de la fachada nordeste y se adecuará el hueco número 10 en planta baja alineándolo y adaptando su ancho al de la ventana superior. Dichas intervenciones se llevarán a cabo en el momento que se de alguno de los siguientes supuestos:

La puerta de garaje (o de mayor anchura) en planta baja deberá reducirse a las dimensiones de las restantes puertas en esta fachada lateral.

Se unificará el despiece de las carpinterías en planta alta de acuerdo con la tipología de las originales que se conservan, con la finalidad de otorgar una imagen armónica de la fachada.

Las carpinterías en planta baja carecen de valor y deberá optarse por introducir carpinterías de madera de cuatro cojinetes.

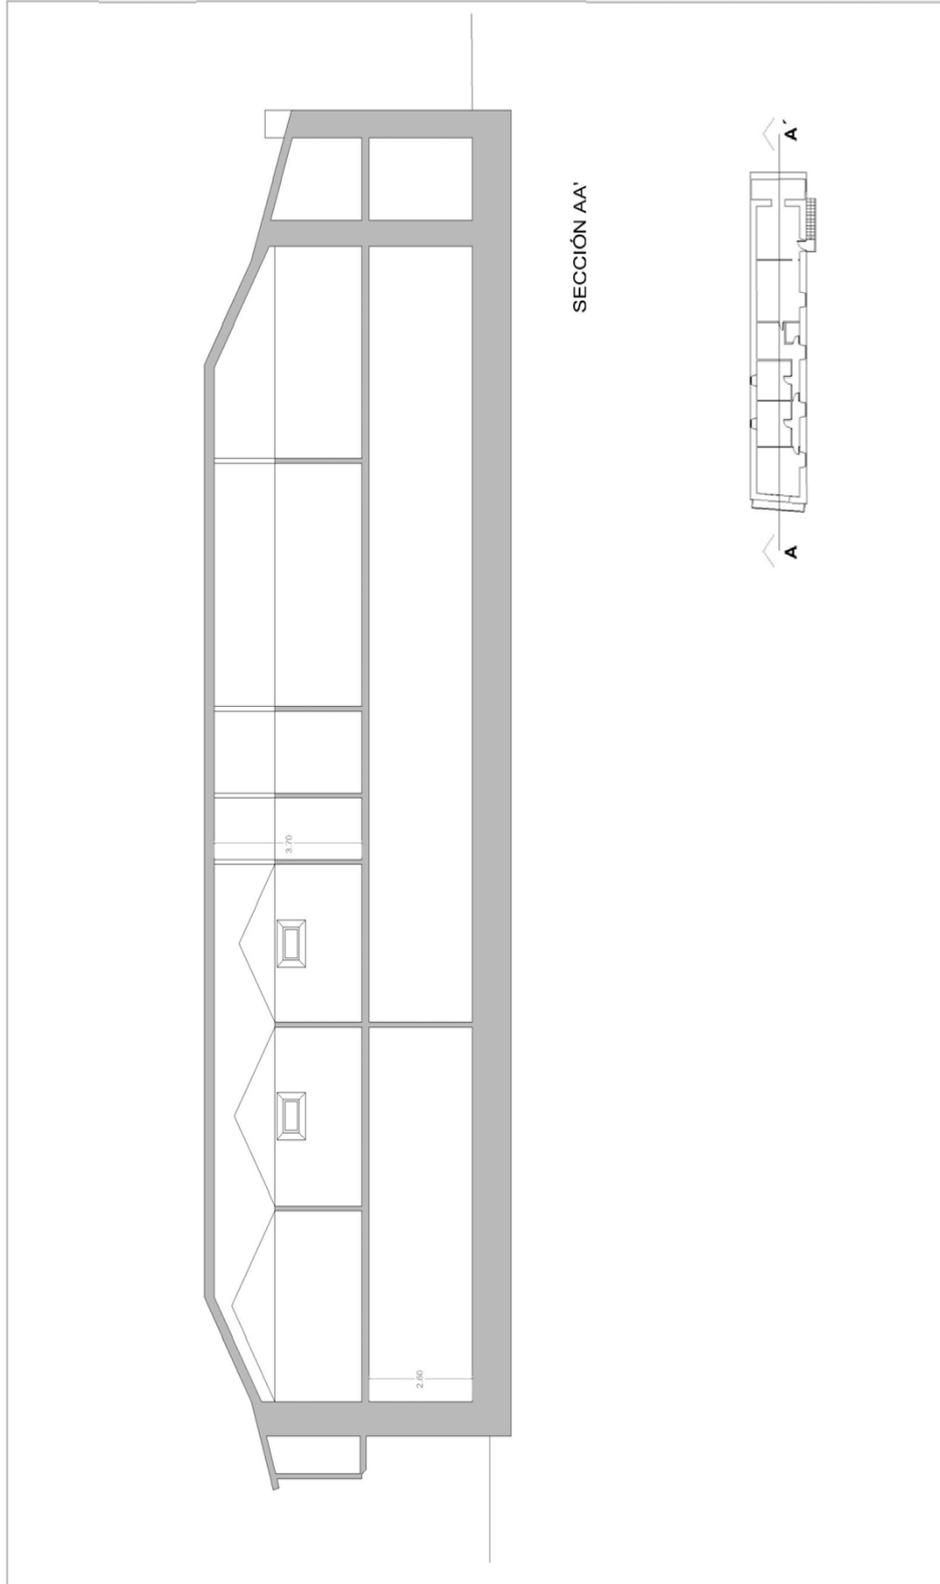
LEVANTAMIENTO SECCIONES

El inmueble está construido con muros de carga de piedra y barro de unos 50-60 cms de espesor.

El inmueble está acabado con cubierta de teja a cuatro aguas, de estructura de madera rematada con alero de doble hilada en el encuentro con la fachada.

Hacia el interior la cubierta está acabada con falso techo de cañizo, de acabado plano en el ámbito del pasillo y el baño e inclinado en el resto. En las estancias 5, 6 y 7 hay una subestructura, también de madera, formando falsos techos a cuatro aguas adaptándose a la división de las estancias.

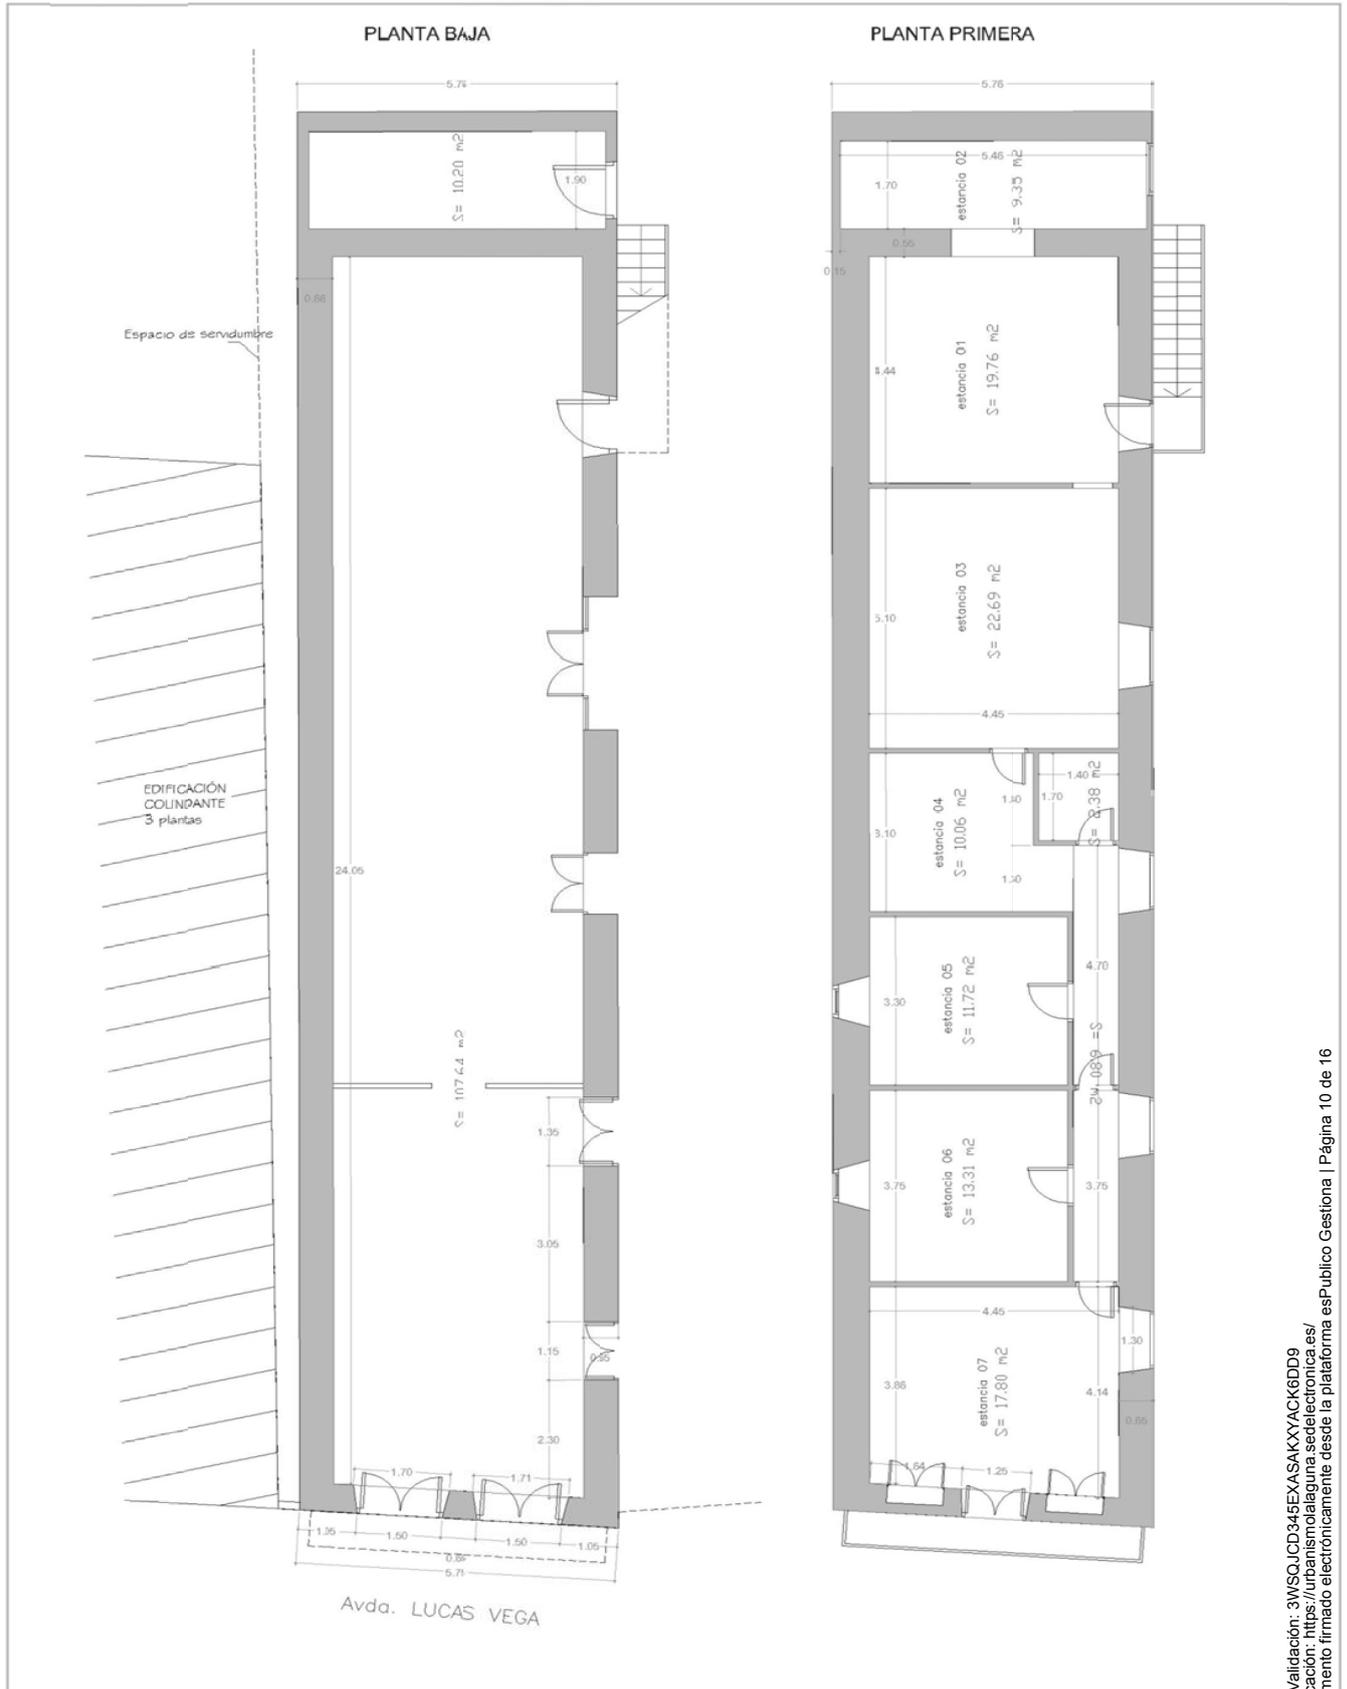
LEVANTAMIENTO PLANTAS

Origen y tipología del inmueble
<p>Construcción de finales del siglo XVII o principios del XVIII, de dos plantas de altura dispuesta en un volumen rectangular de unos 5,78 metros de fachada por 27,75 m. de profundidad, localizada de forma perpendicular a la avenida y rematada con cubierta a cuatro aguas de teja curva. El elemento más característico del inmueble es el balcón de madera en la fachada principal. Originalmente fue una construcción ligada posiblemente a una explotación agrícola. Responde a una arquitectura humilde de carpinterías y acabados sencillos, propios de los inmuebles de la Villa de Arriba, con una disposición respecto del trazado urbano y una configuración de espacios interiores infrecuente en la Ciudad Histórica y no asociada al uso doméstico.</p>
Distribución por plantas
<p>En planta baja es un espacio diáfano.</p> <p>La planta primera se distribuye en distintos espacios comunicados a través de un pasillo o corredor longitudinal.</p>

En planta baja el forjado es de madera de pares de distintas calidades y diseños (rollizos, rectangulares de desbastado manual y desbastado industrial) y entablonado de madera de distintos anchos y tipo de madera según las estancias. En determinados puntos ha sido reforzado con estructura metálica.

El forjado ha estado sometido durante largo tiempo a filtraciones de agua, por lo que el entablonado ha colapsado en varios puntos y las cabezas de los pares presentan signos de putrefacción.

En el interior se deberá conservar el forjado en madera entre plantas, con su tipología, configuración y materiales actuales, y en el caso de que tal conservación sea imposible, se deberá reproducir de manera exacta, tiéndolo de oscuro

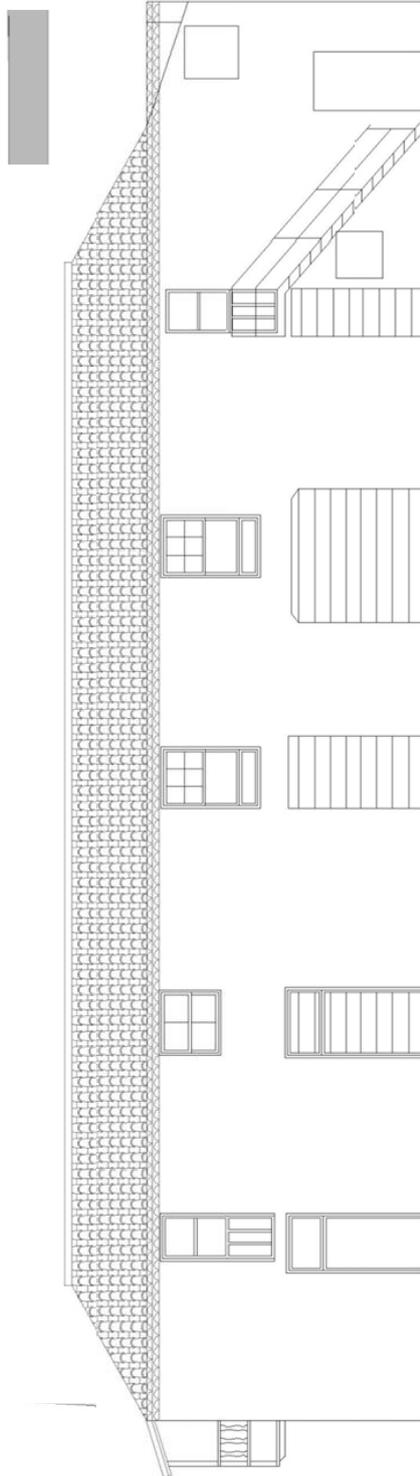
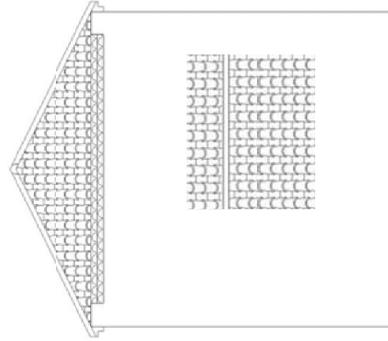
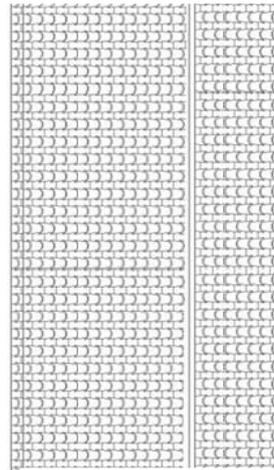
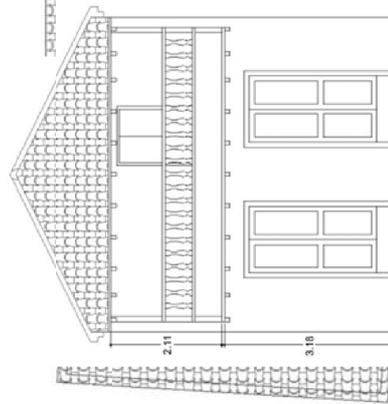
LEVANTAMIENTO ALZADOS

Sistema constructivo
A) Fachadas
Fachada principal
<p>Hacia la vía el inmueble tiene una fachada estrecha compuesta de dos puertas en planta baja y una puerta y balcón en planta primera.</p> <p>Las puertas de planta baja se componen de dos hojas ciegas abatibles de eje vertical con bisagras metálicas cada una de ellas.</p> <p>En planta primera se localiza un balcón corrido de madera, que es el elemento más característico del inmueble, y una puerta de acceso al mismo.</p> <p>El balcón pudiera ser un elemento vinculado a un granero. Es de madera volado y cubierto, con tribuna, soporte y tejado. Está sustentado sobre canes simples acabados en cuarto de círculo. La tribuna tiene antepecho compuesto por una parte inferior lisa y una superior de balaustres planos de tabla, todo ello acabado con pintura.</p> <p>Hacia dicho balcón abre una puerta de dos hojas con cojinete inferior de madera y cuarterón superior de cristal con tapaluz al interior. A ambos lados de la puerta se localizan dos marcos ovalados de madera, superpuestos al paramento de fachada. Desde el interior y coincidiendo aproximadamente con los marcos se localizan sendos rebajes en el muro a modo de armarios o estanterías.</p> <p>En el del lado izquierdo visto desde el interior, se aprecia una celosía de madera embutida en el muro, por lo que es probable que originalmente se correspondiera con un hueco de ventilación, aunque se desconoce su forma y dimensión. Se deberá hacer catas para dilucidar la posible forma y dimensión de los huecos si los hubiera.</p>

Fachada Surdeste
<p>Da a un pequeño espacio de unos 65 centímetros de separación con el muro lindero a modo de servidumbre de aguas. Hacia este espacio ventilan dos ventanillos altos en planta primera de huecos abocinados y carpintería de madera con cuarterones de cristal y barrotes.</p>

Es una fachada ciega acabada con enfoscado y pintura que da al resto de la parcela.

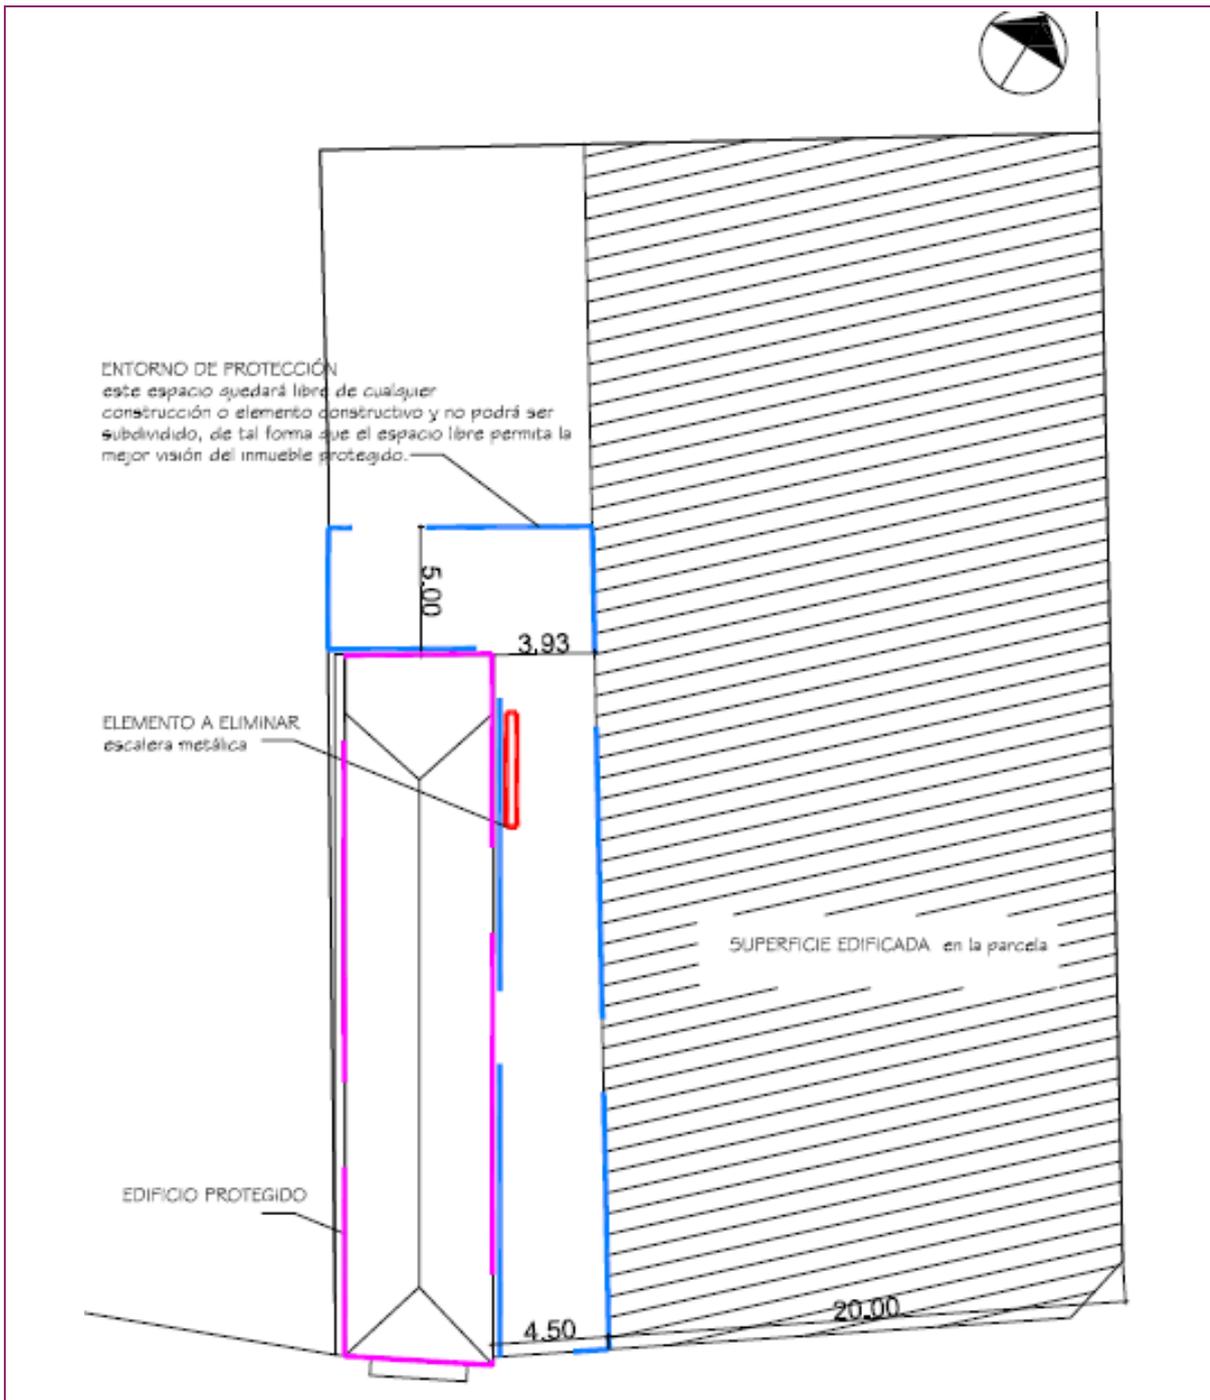
Se establece un espacio libre obligatorio entre el inmueble que nos ocupa y la nueva construcción (anexa a la fachada nordeste de 3,93 metros en el punto más estrecho y 4,50 metros en el punto más ancho) y una franja de 5 metros respecto a la fachada noroeste. Estos espacios no podrán ser subdivididos y deberán cumplir con lo dispuesto en el artículo 69 bis de las Normas Urbanísticas (integrado en el artículo 1 del Volumen III. Normativa del TOMO II)
