B4. Valle de Guerra

B4.1. DESCRIPCIÓN GENERAL

Plano N° IA.04.VG.01
 Valle de Guerra
DESCRIPCIÓN GENERAL

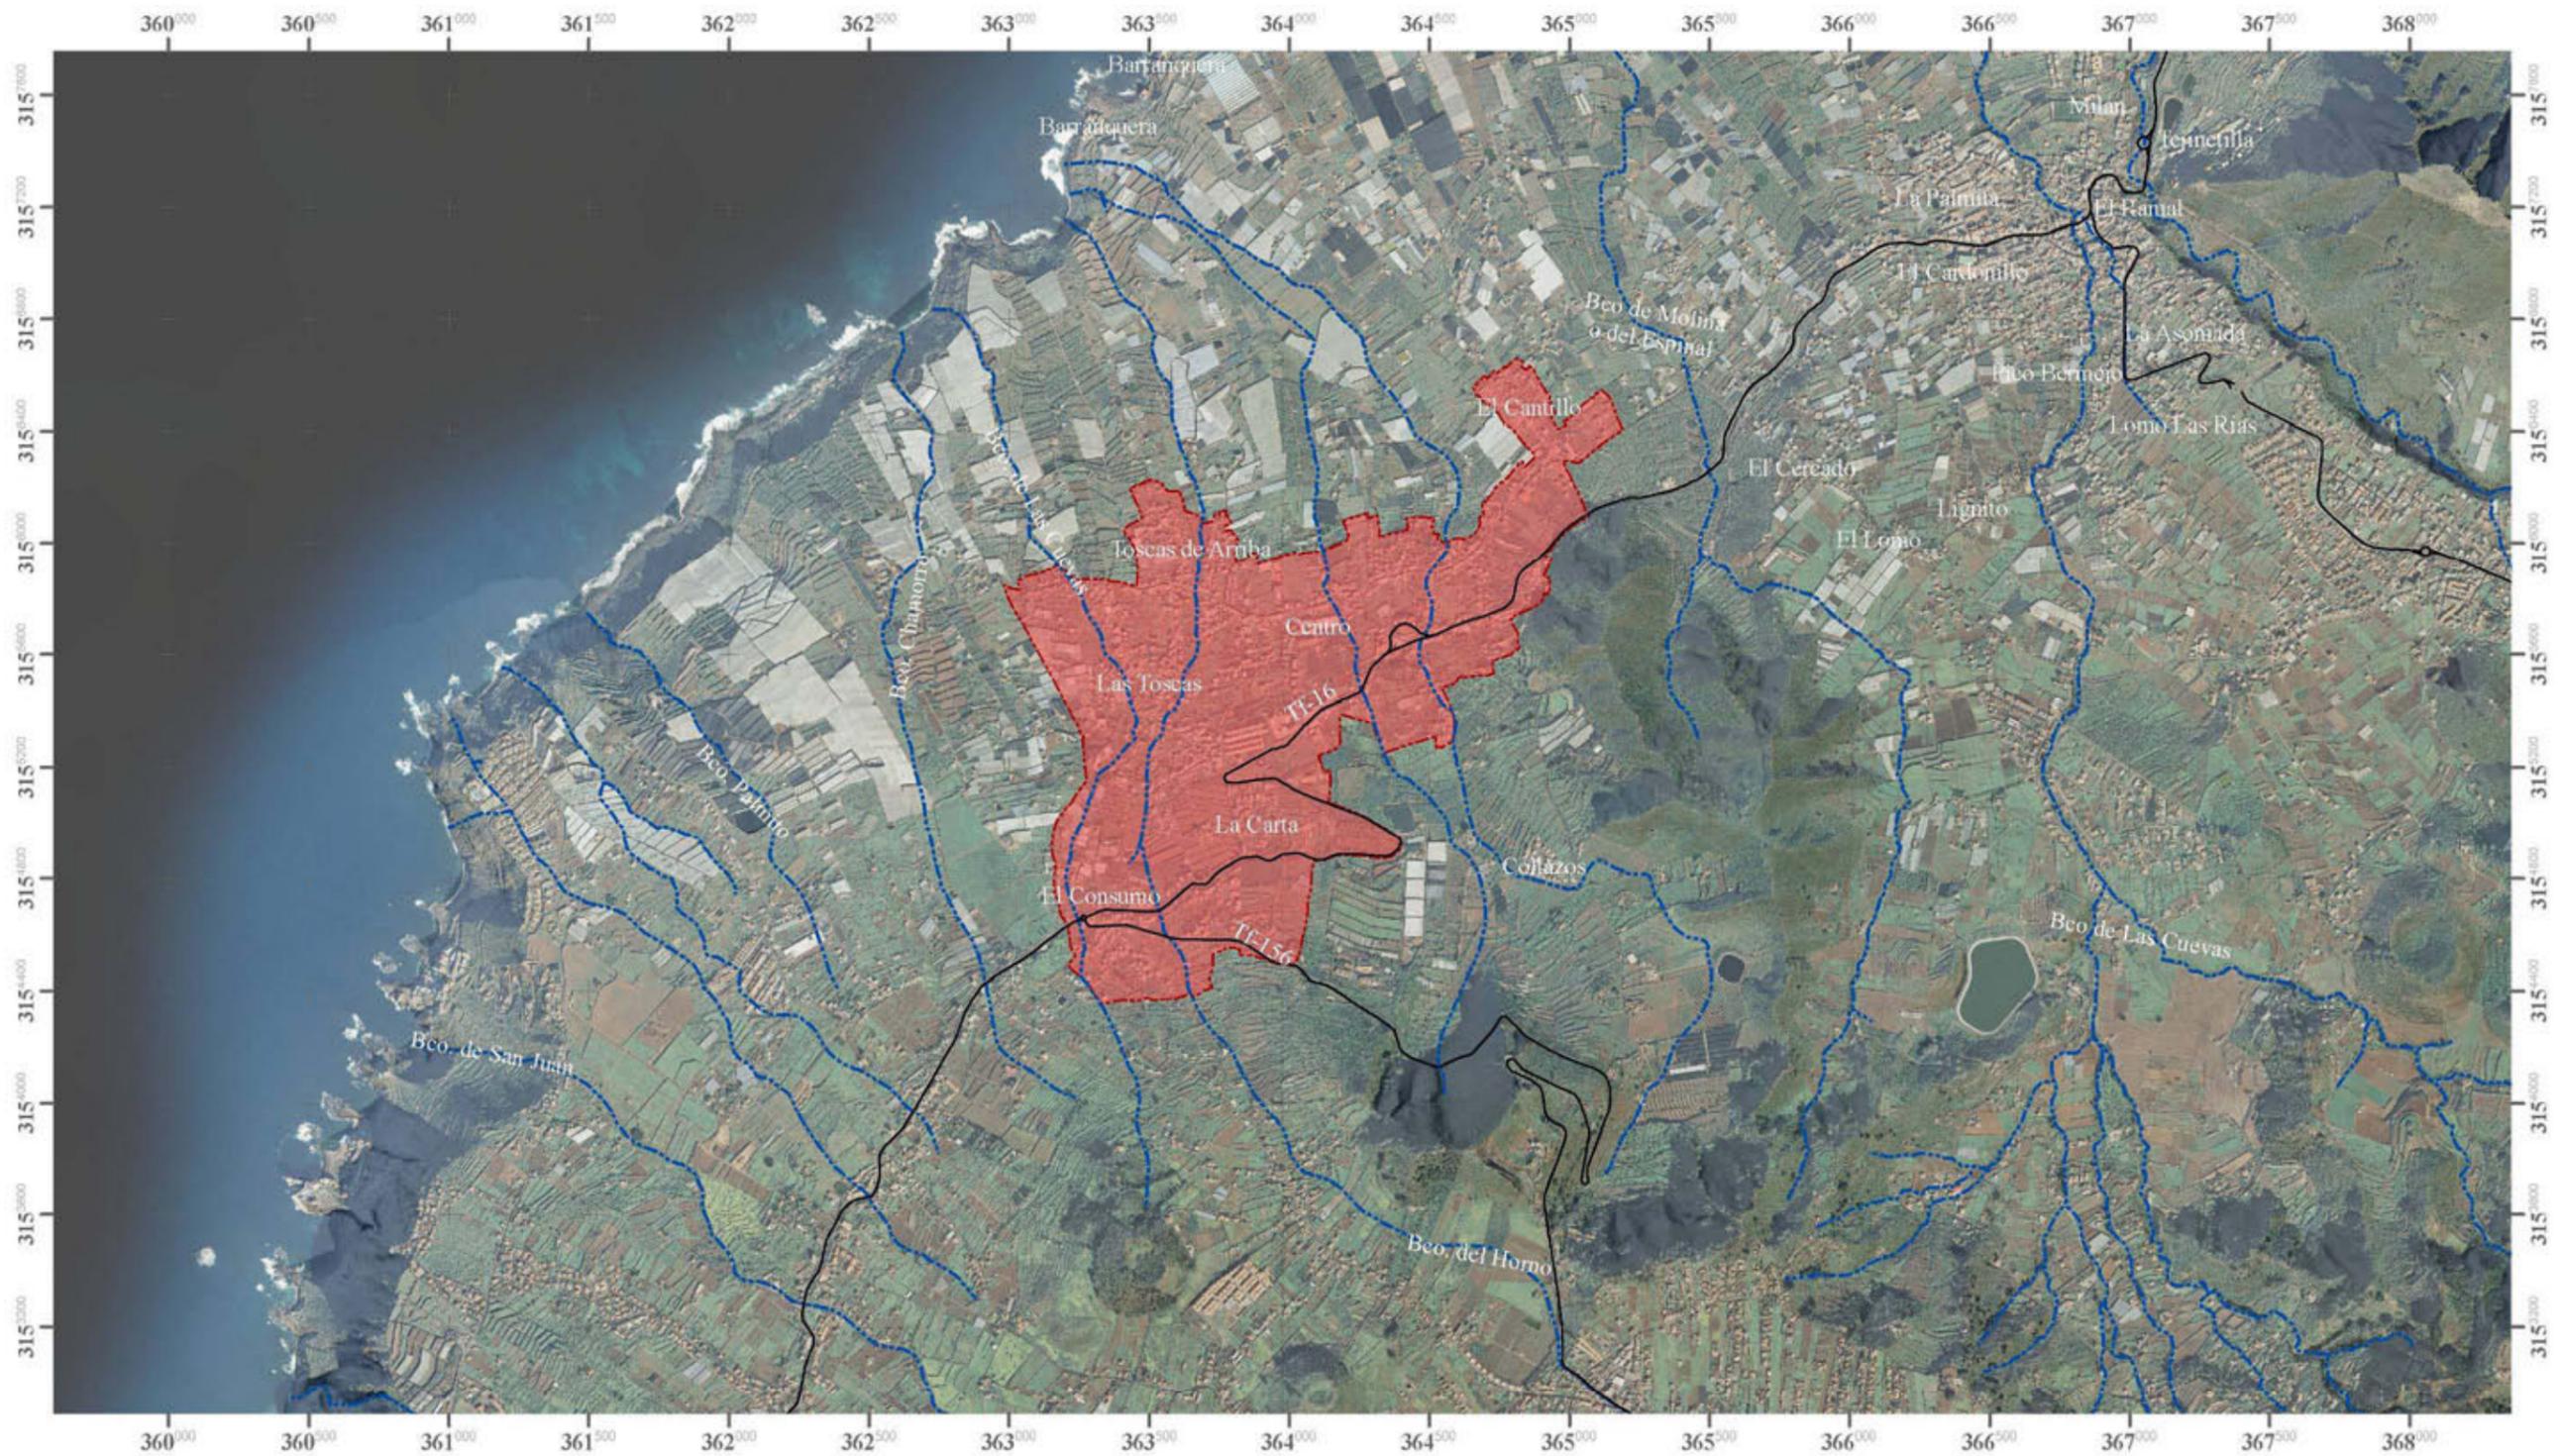
- Descripción general del núcleo*
5. Valle Guerra presenta una estructura dispersa de la edificación, organizada a través de la densa red de caminos rurales preexistentes. Su centro neurálgico se puede identificar próximo a la Iglesia de Nuestra Señora del Rosario y la Tenencia de Alcaldía. Actualmente, Valle de Guerra presenta amplios espacios sin edificar dentro de su trama urbana que están en producción agrícola, conformando una estructura territorial a medio camino entre lo urbano y lo rural. En este continuo se insertan algunas dotaciones públicas, escolares y deportivas con una carencia notable de espacios públicos. Han empezado a aparecer desarrollos y promociones con un carácter más extensivo que, sin embargo suponen una ínfima parte de la edificación consolidada. Del análisis de la progresión demográfica se desprende que este es un ámbito que apenas experimenta crecimiento poblacional y tensión constructiva. No obstante, Valle de Guerra presenta inmejorables condiciones para pasar a constituir un polo de desarrollo urbano donde concentrar una parte de la demanda futura de vivienda que se prevé para el futuro del municipio de La Laguna. Para ello, se debería estudiar con detalle una organización adecuada de la urbanización que posibilite el asentamiento de nueva población.

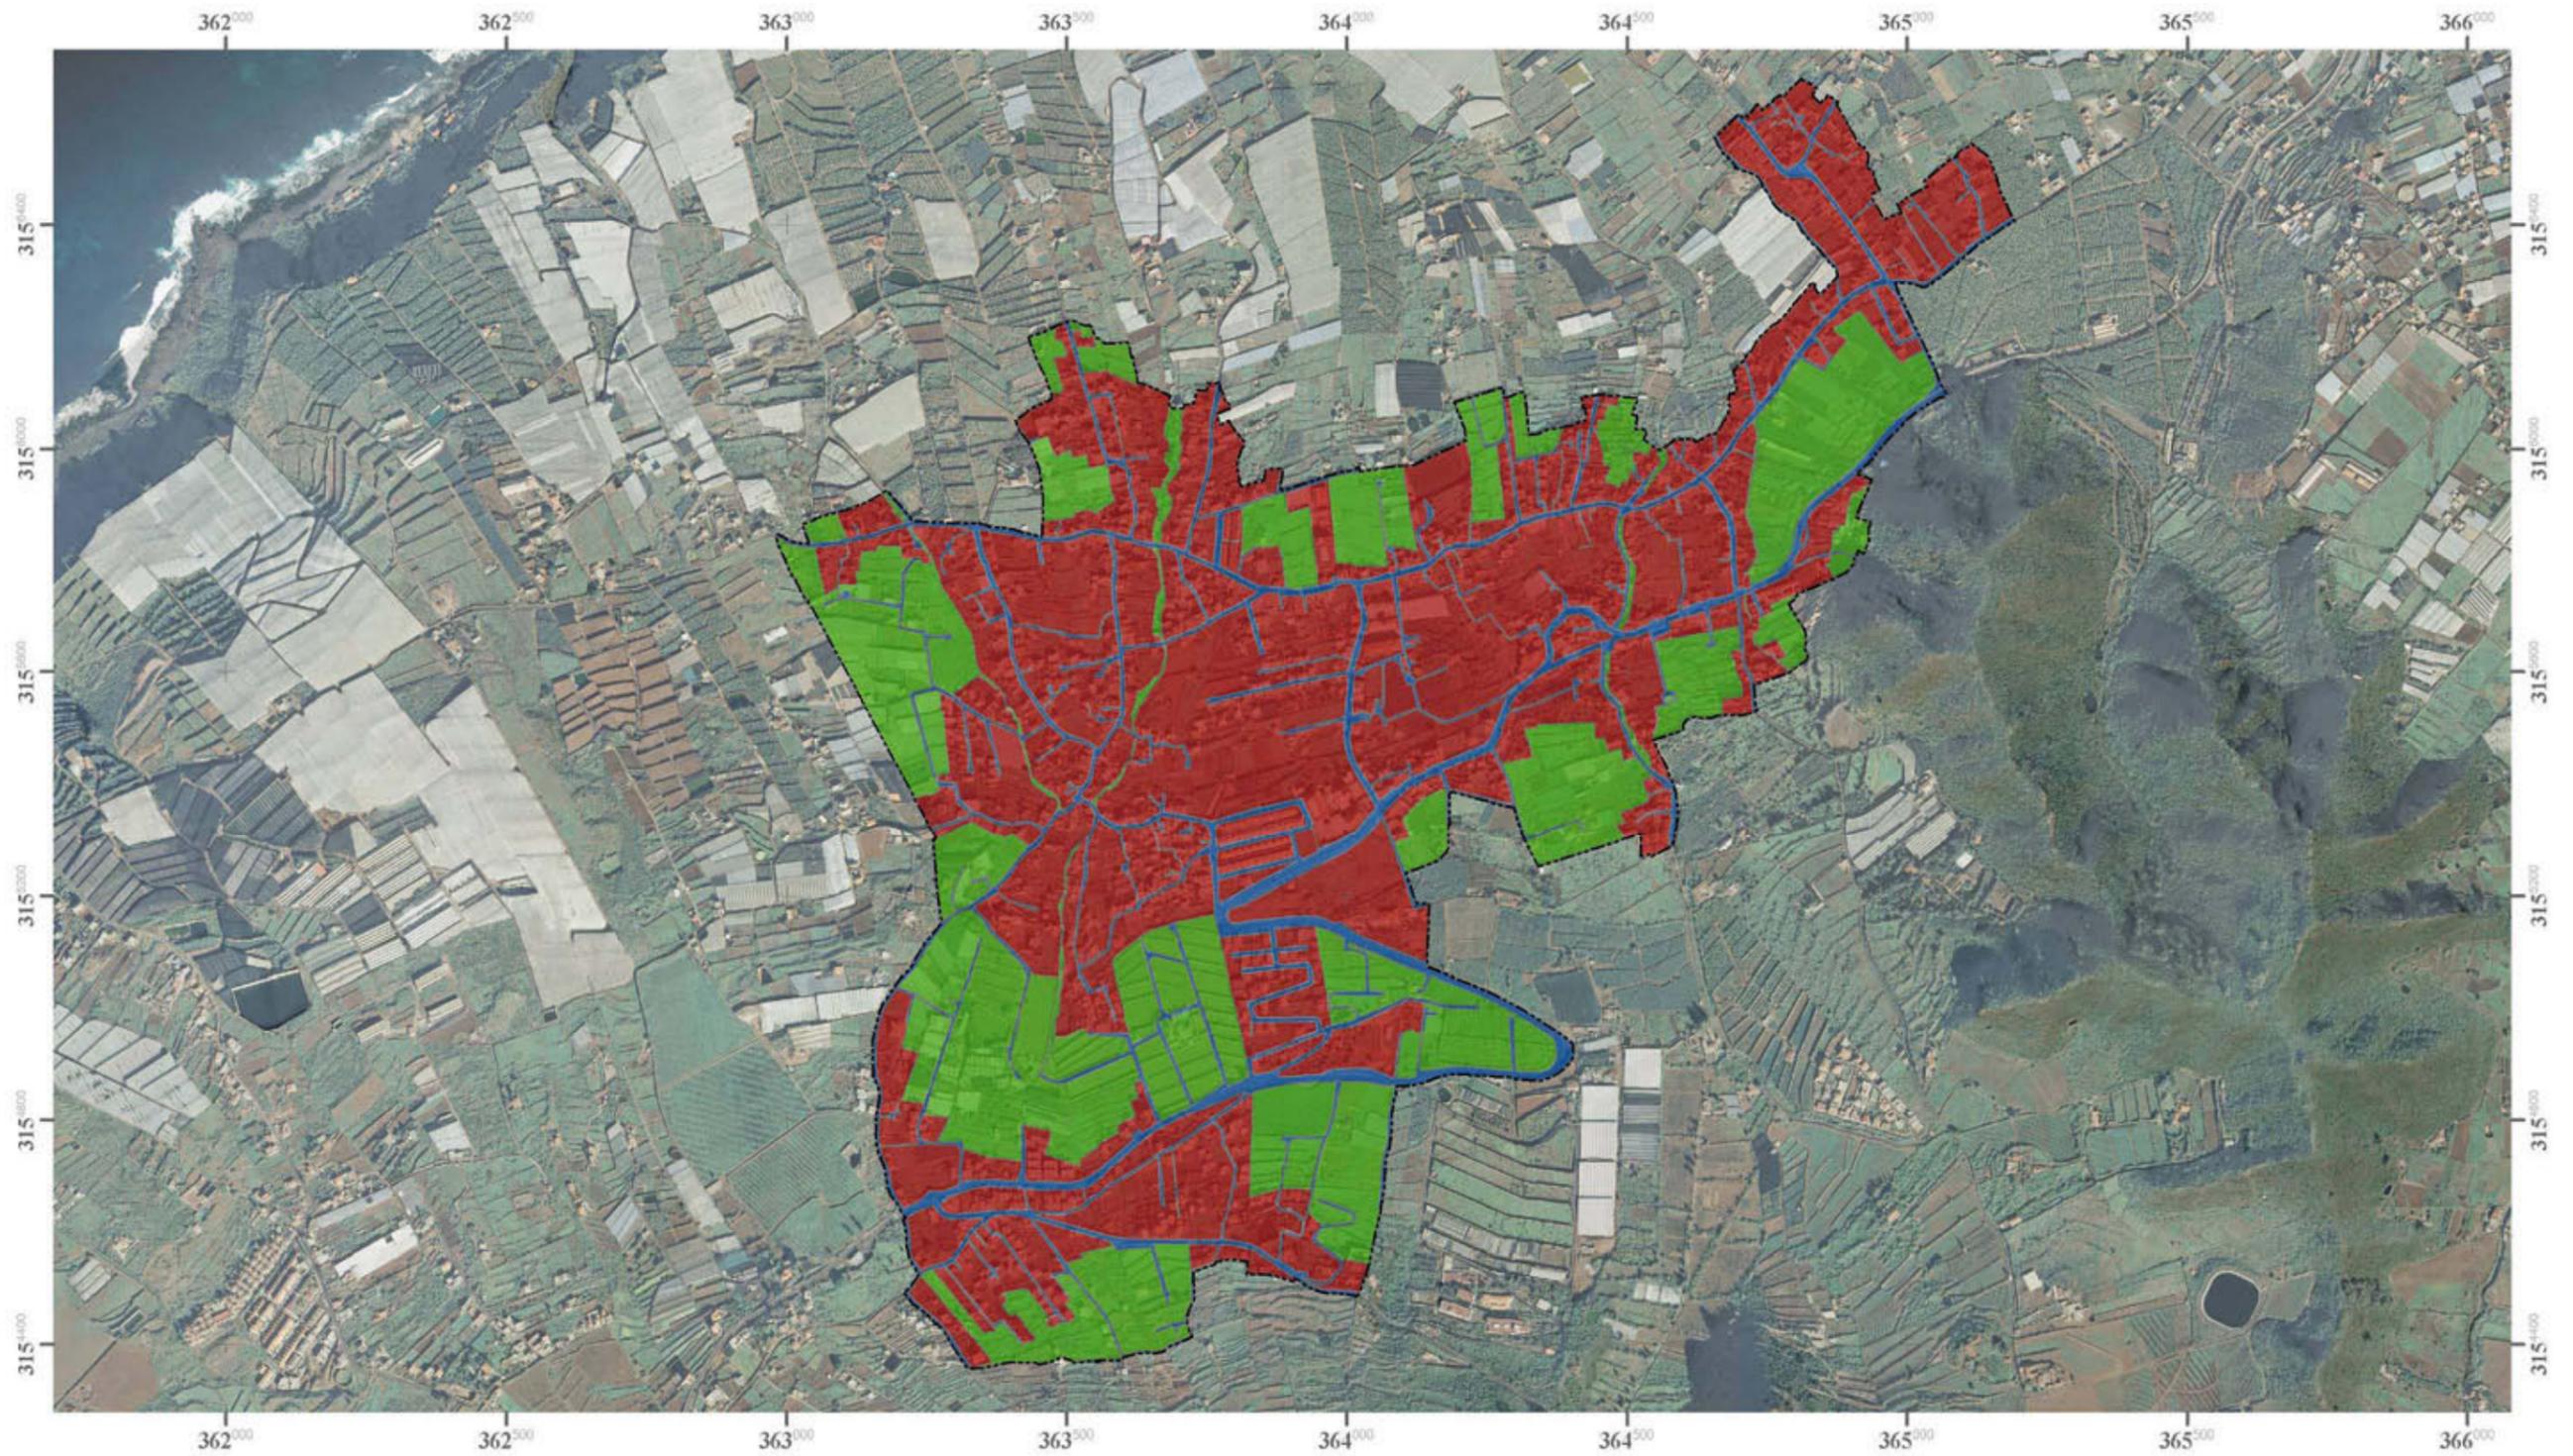
Plano Nº **IA.04.VG.02**
Valle de Guerra
TRAMA URBANA

2. Atendiendo a la división del núcleo urbano en espacios A, B y C⁴ (véase plano adjunto IA.04.VG.02. Trama Urbana (ABC) VALLE GUERRA), podemos señalar que el 68,47 % de la superficie del núcleo puede considerarse ocupada por trama urbana. Con este dato podemos afirmar que Valle Guerra es uno de los núcleos que se encuentra por encima de la media de urbanización del municipio, aunque superado por Guamasa, Coromoto-Aeropuerto y la Punta, y muy por debajo de Zona Centro, la Cuesta y Taco. Los espacios C (vacíos interiores al perímetro urbano carentes de urbanización) del núcleo se sitúan prácticamente en el borde del contorno definido para el núcleo en este trabajo, destacando cuatro grandes bolsas junto a la TF-16, en torno a la Urbanización la Carta y el Cantillo. Si calculamos el porcentaje de viario sobre los suelos con trama urbana (A+B) obtenemos un 16,55%, valor por debajo de la media municipal (21,70%), con lo que podemos considerar que Valle de Guerra cuenta con un nivel medio-bajo de urbanización.

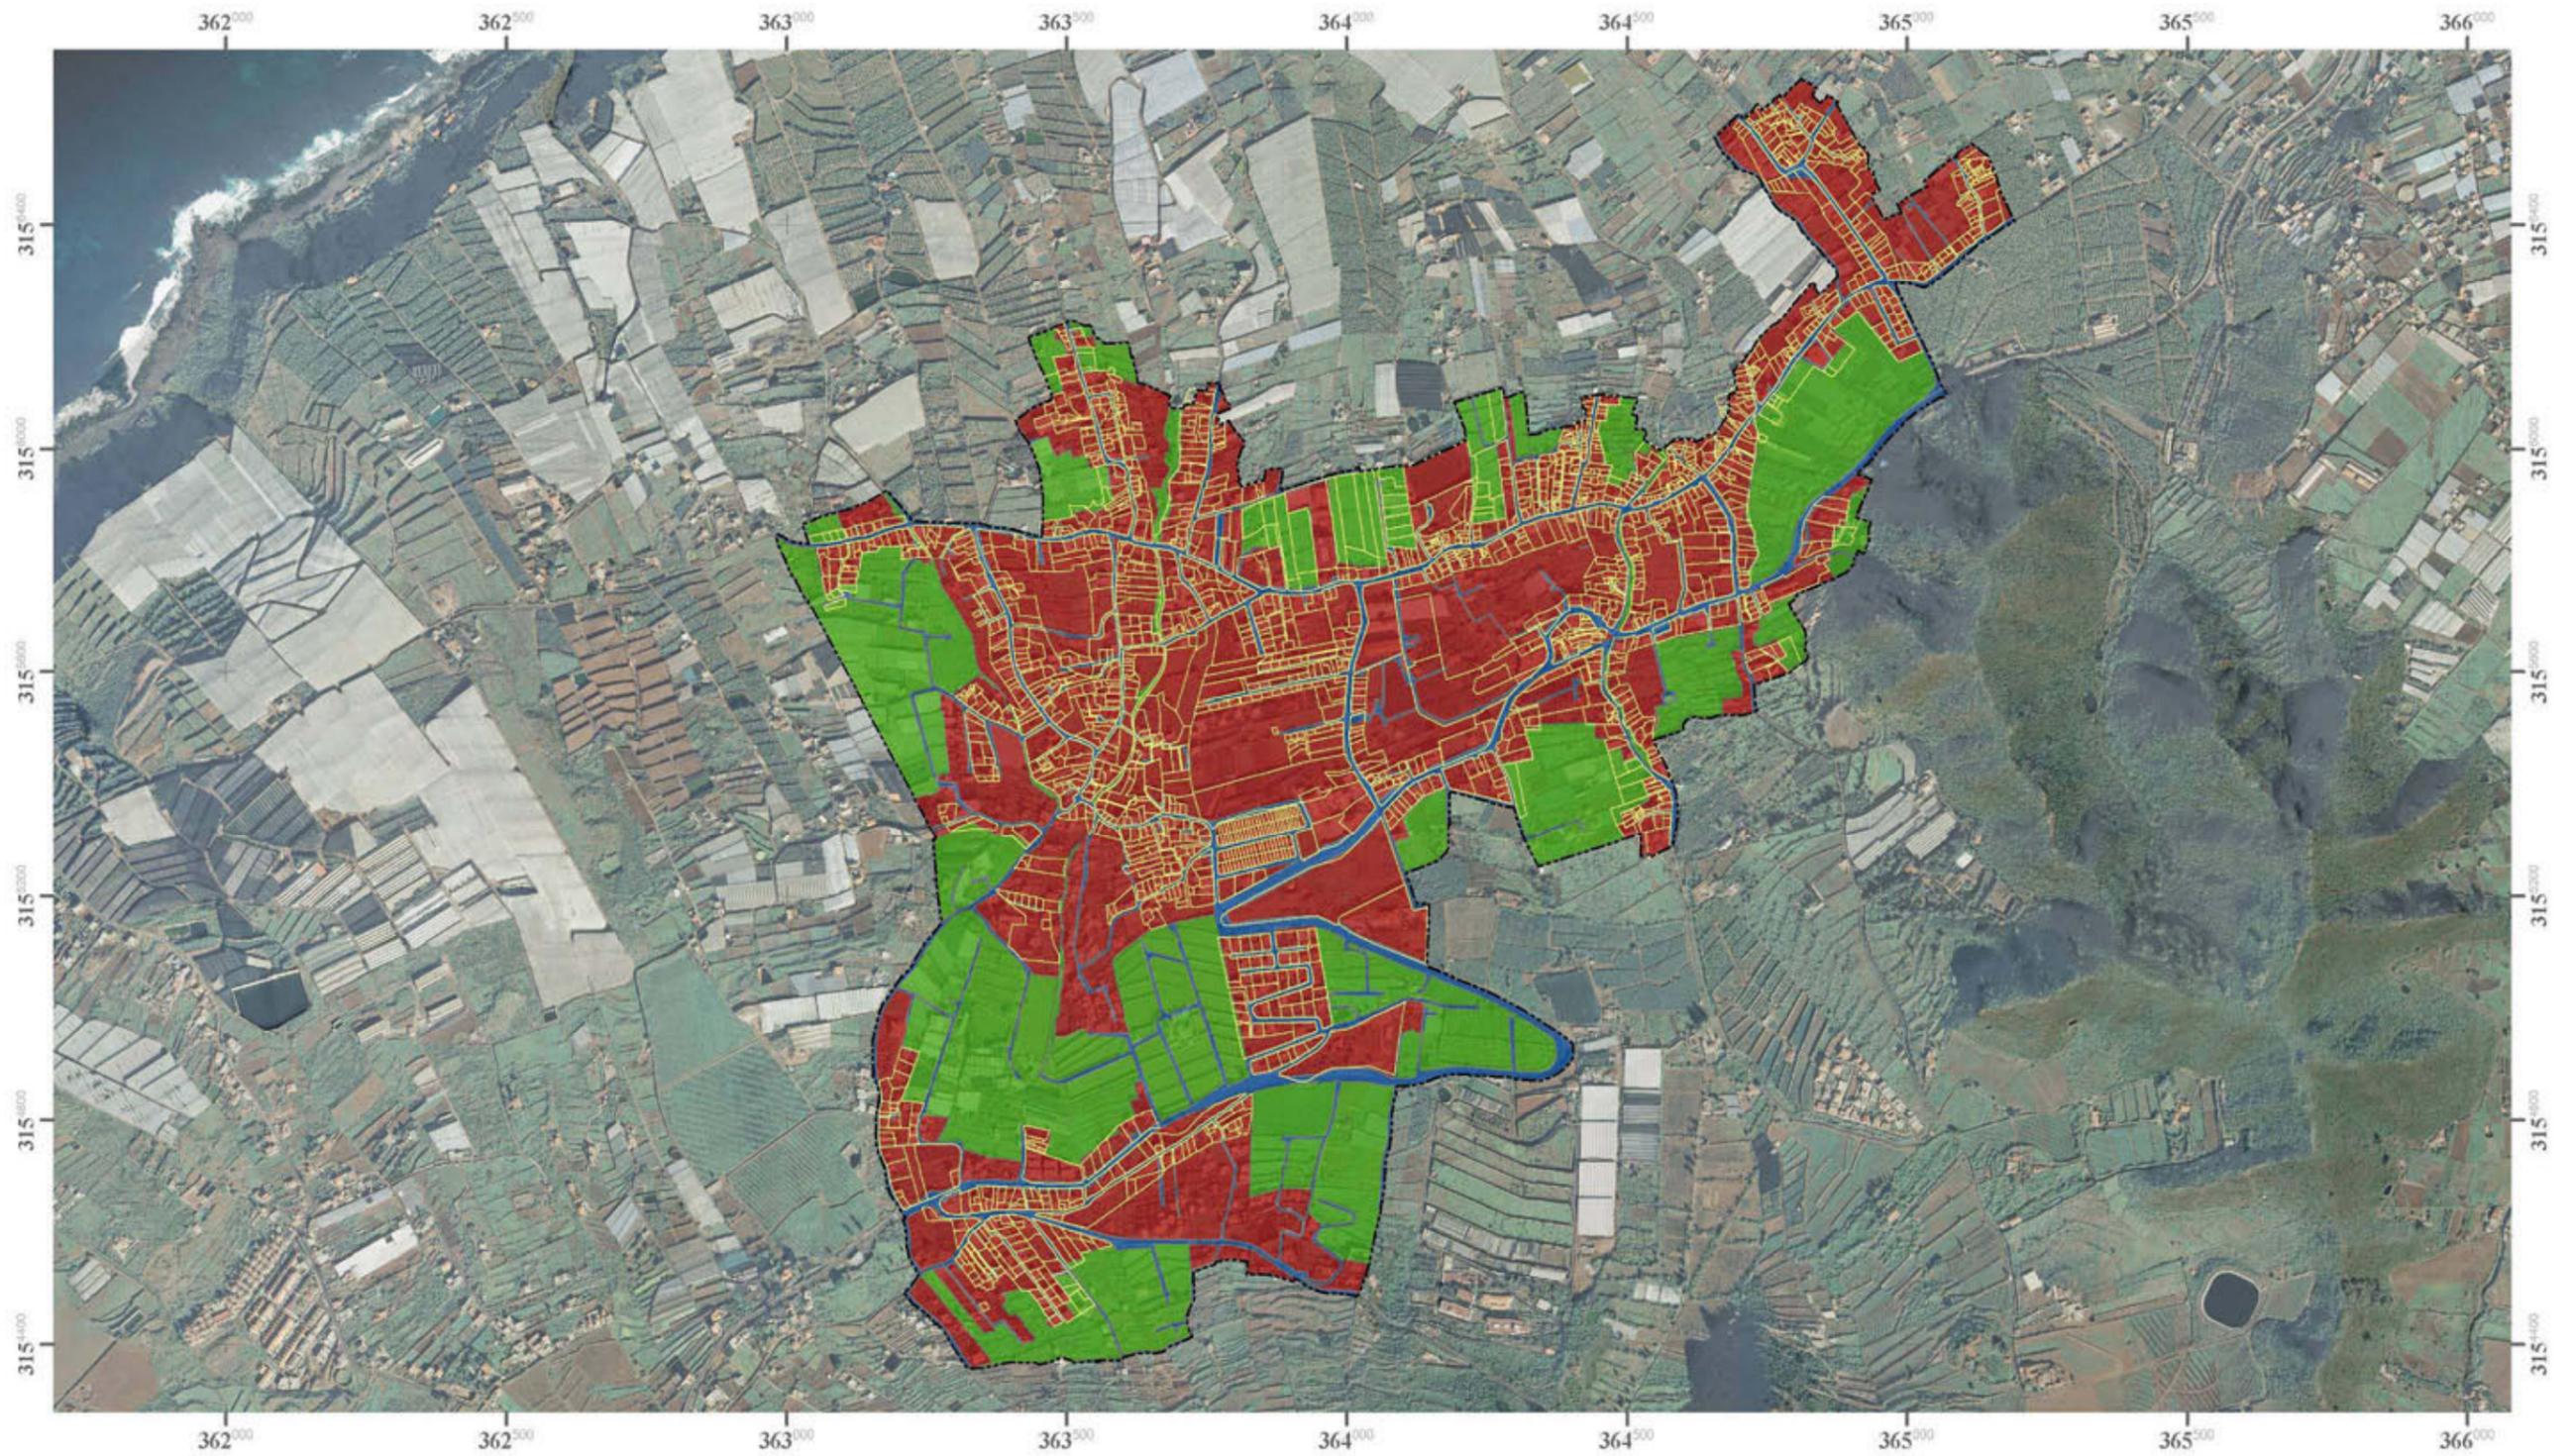
Plano Nº IA.04.VG.03
Valle de Guerra
PARCELACIÓN

3. El plano adjunto IA.04.VG.03. Parcelación VALLE GUERRA, recoge la parcelación del núcleo en los espacios A. En valle Guerra cabe distinguir una parcelación íntimamente ligada a los viales, con una morfología más o menos reglada (más ortodoxa según la jerarquización del vial), junto con otra parcelación más irregular fruto de la sucesiva segregación de antiguas parcelas de cultivo; sobre todo en las Toscas y en algunas zonas del Cantillo. En la zona Centro se pueden distinguir parcelas de cultivo de gran tamaño actualmente en producción, rodeadas de edificación alineada a vial, que suponen grandes vacíos en el interior de algunas manzanas. Por otro lado cabe destacar la parcelación ordenada de la urbanización Valle Verde y La Carta, fruto de la planificación.

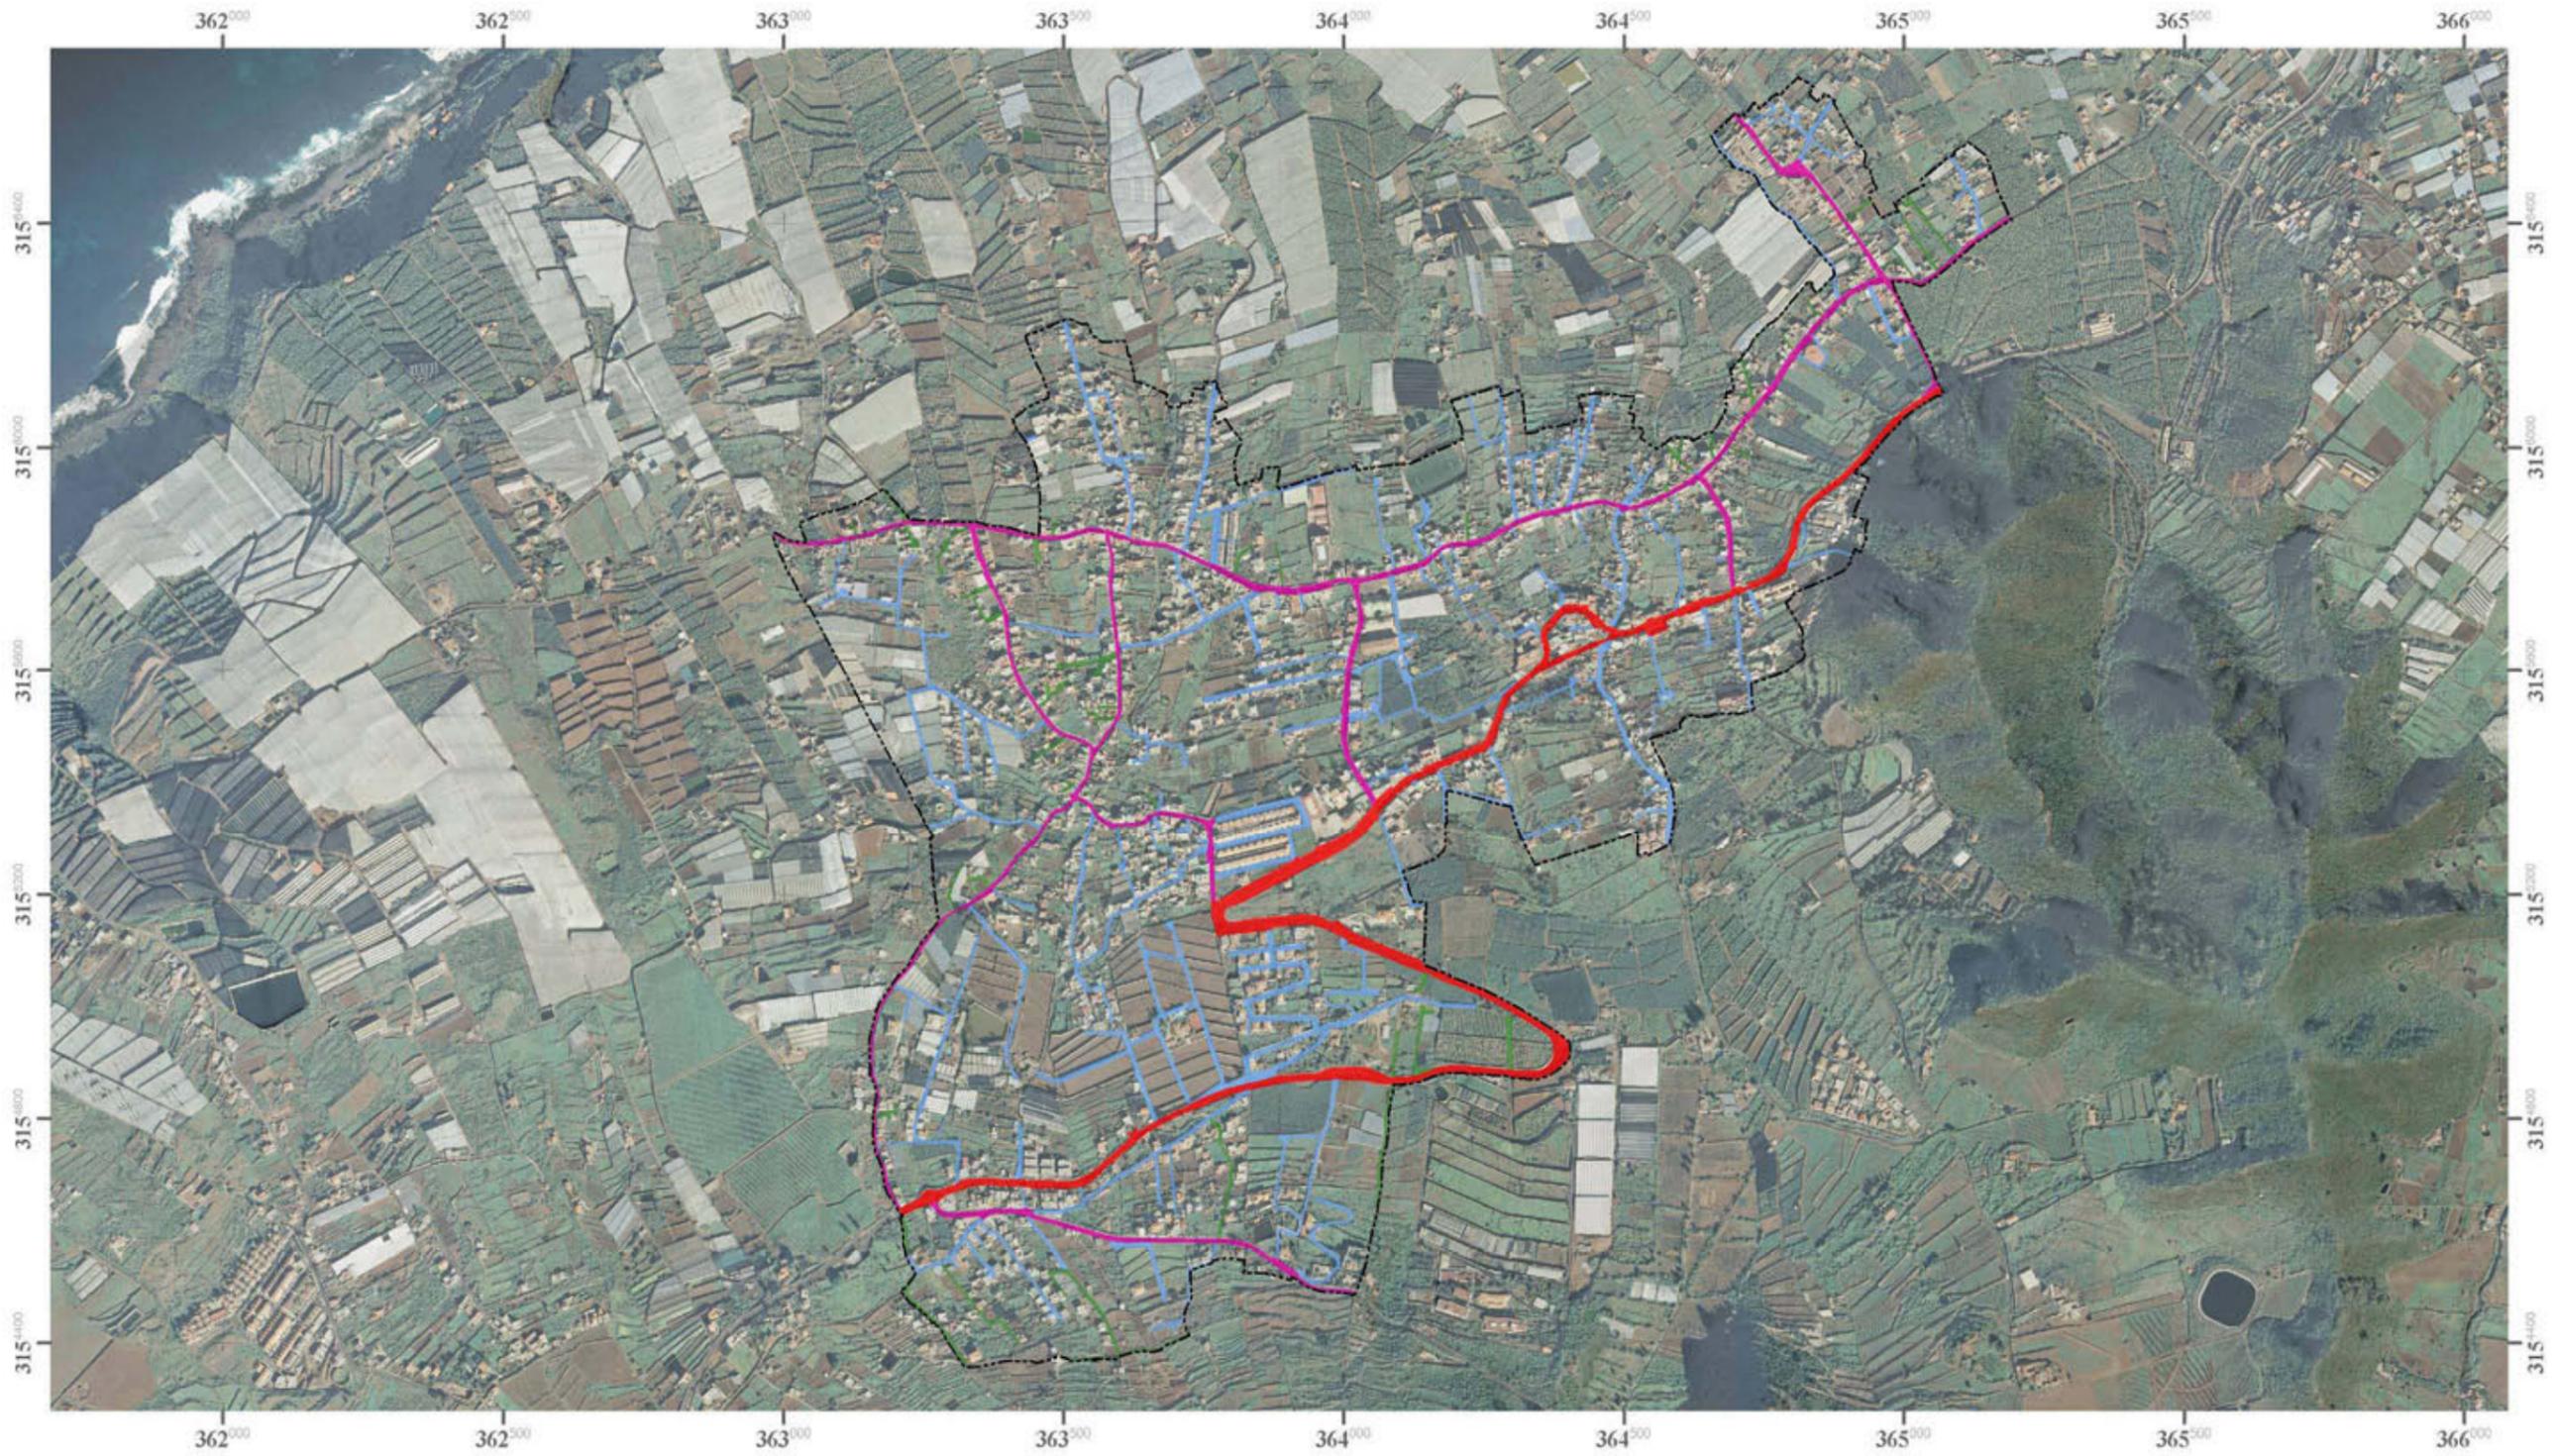
Plano N° **IA.04.VG.04**
Valle de Guerra
JERARQUIZACIÓN VIARIA

2. En el plano adjunto IA.04.VG.04. Jerarquización viaria VALLE GUERRA se recoge una clasificación del viario del núcleo en categorías jerárquicas. La carretera TF-16 que une Tacoronte con Tejina es el eje estructurante básico del núcleo y además tiene carácter de viario territorial. El viario urbano básico tiene la TF-163 Carretera de Valle Guerra al Pris, (por debajo de la TF-16 hacia la costa, que a su paso por Valle Guerra se convierte en la calle el Moral, la calle el Cantillo y por fin en el camino Palenzuela hacia Tejina) y una serie vías que unen perpendicularmente ésta con la TF-16, así como la parte de la TF-156 que une Valle Guerra con el Boquerón. El resto de calles conforman el viario urbano local; también se ha identificado como viario secundario los caminos de acceso a las fincas y serventías de paso a edificaciones interiores.

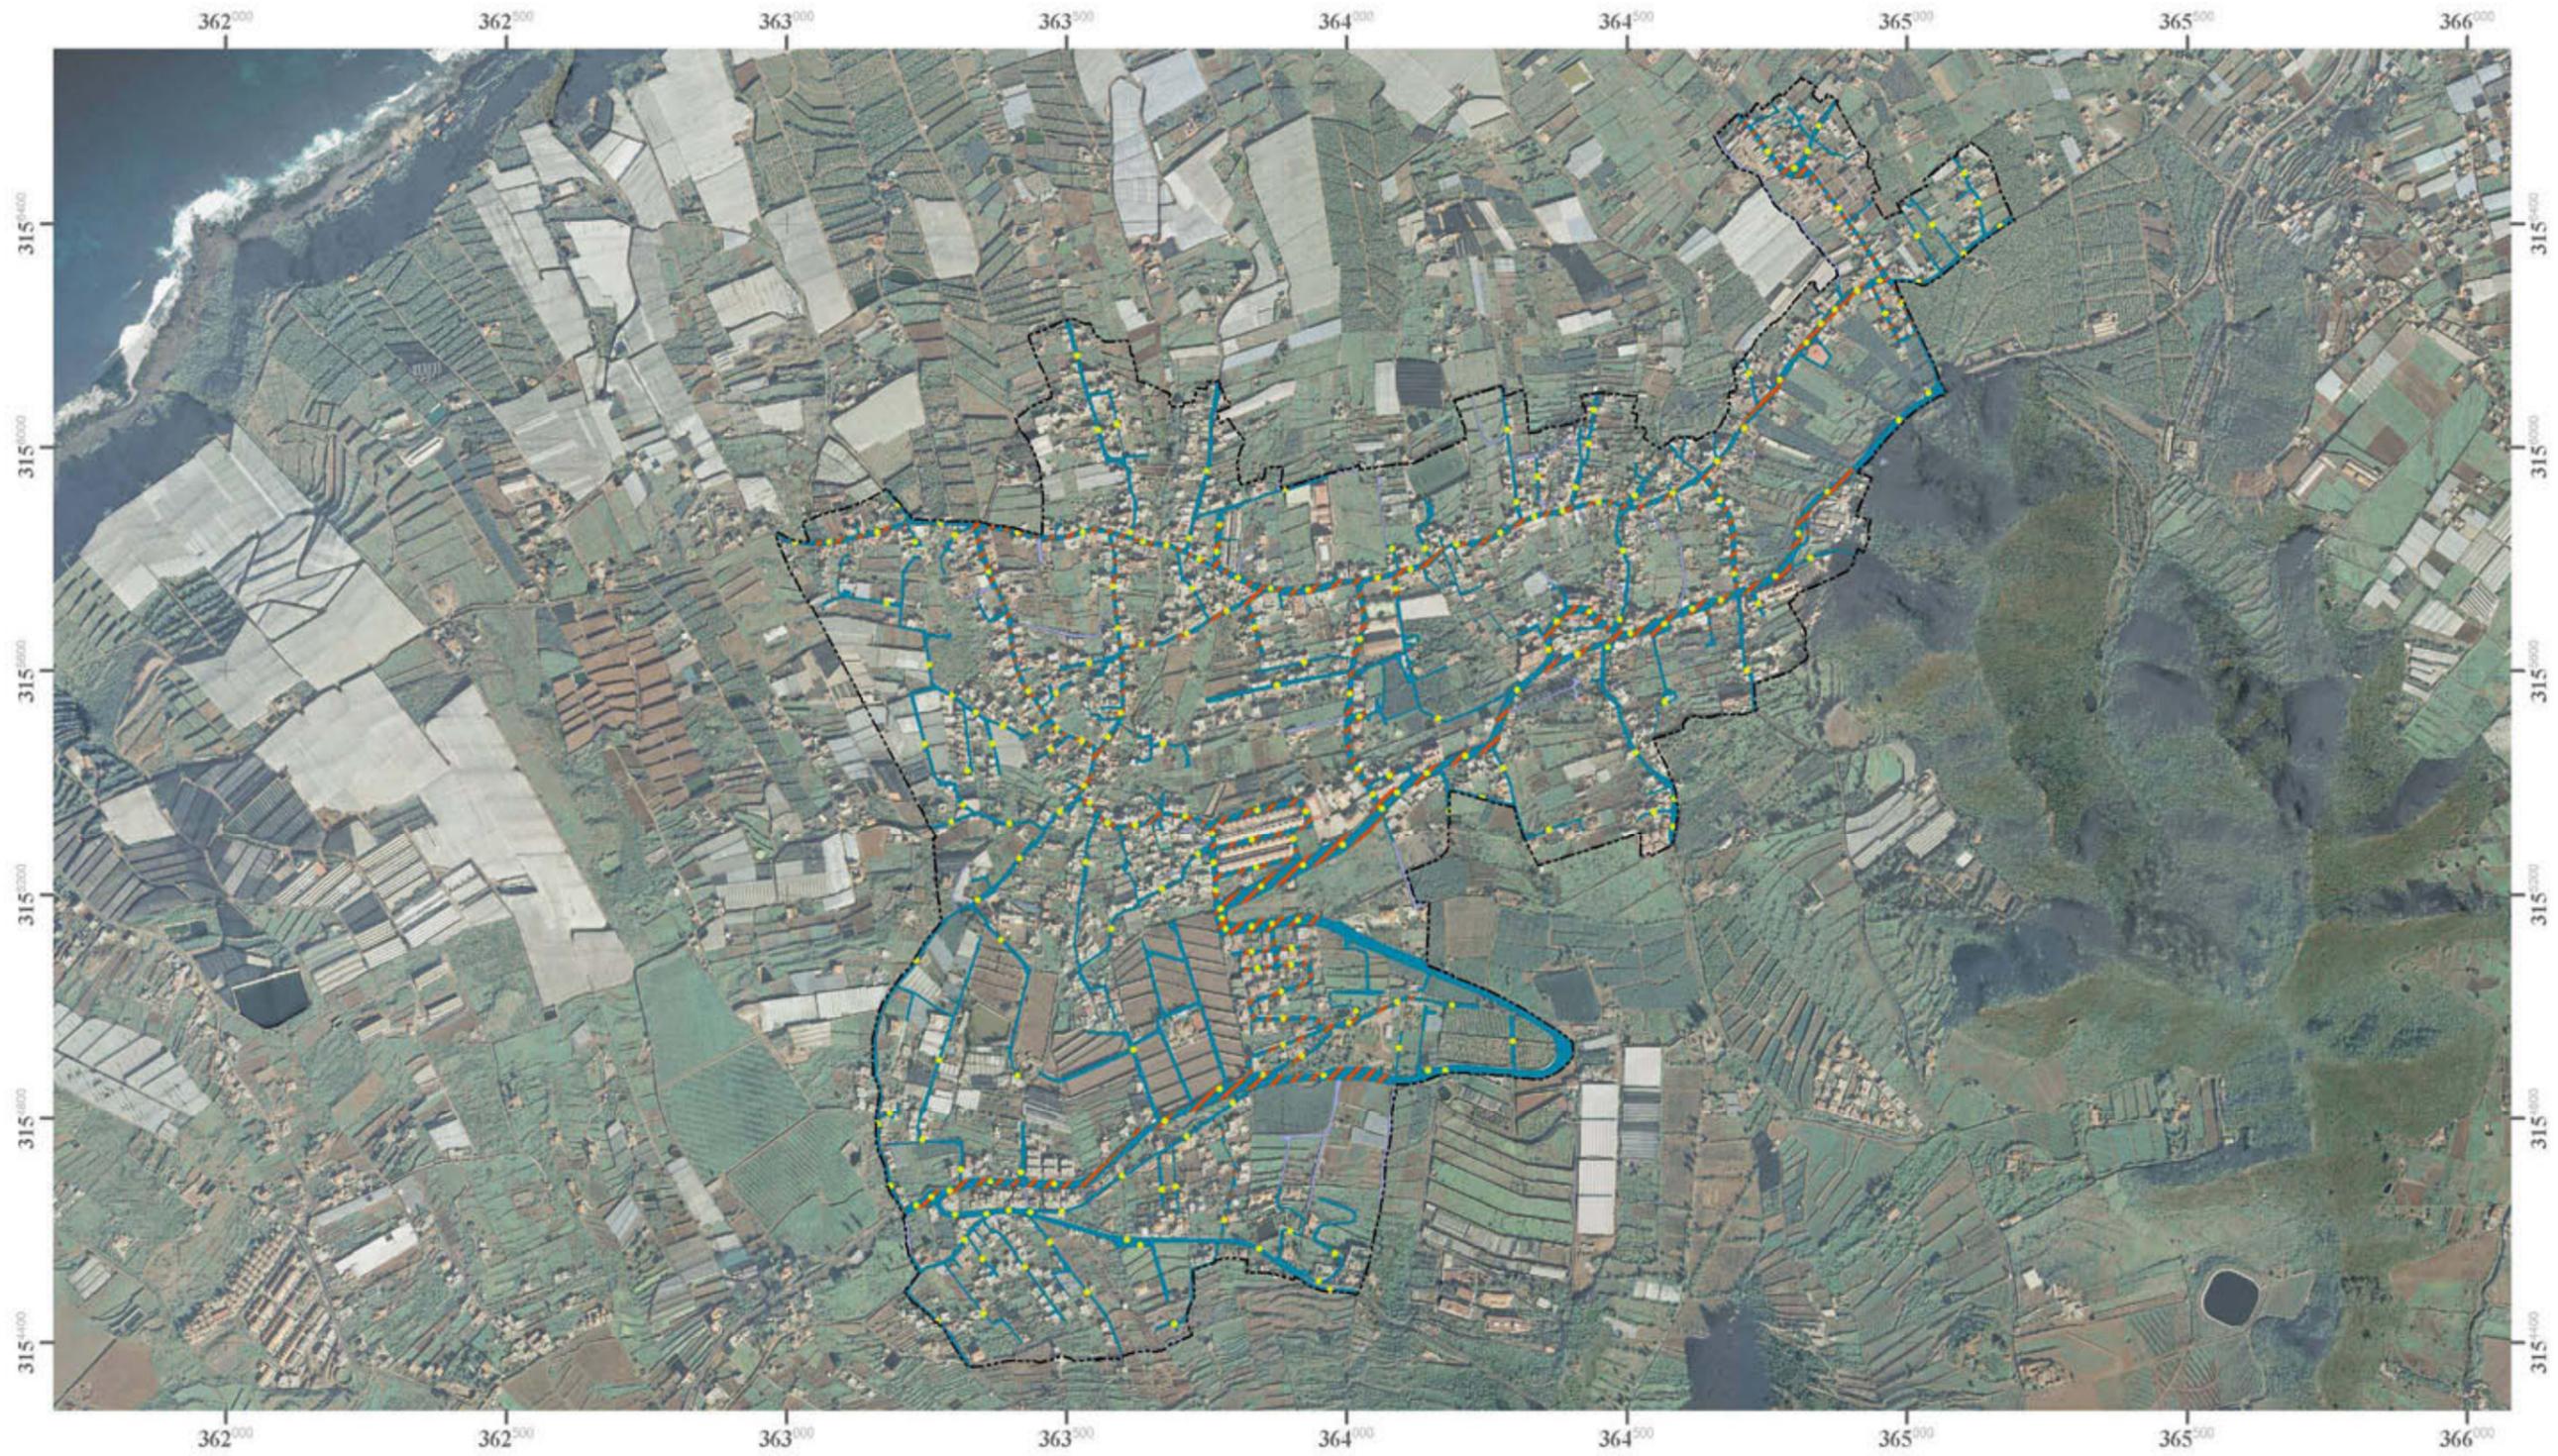
Plano N° **IA.04.VG.05**
Valle de Guerra
ESTADO DEL VIARIO

3. En el plano adjunto IA.04.VG.05. Estado del viario VALLE GUERRA se representan tres servicios básicos de urbanización por cada uno de los tramos⁵ viarios del núcleo: pavimentación (sí/no), aceras (sí/no) y alumbrado público (sí/no). En general, en estos núcleos urbanos el grado de urbanización y servicios de los viarios es muy deficiente. Sólo las vías principales o aquellas de nueva creación cuentan con asfaltado y encintado de aceras, mientras que la totalidad de las vías disponen de alumbrado público. Existe una vía estructurante como es el Camino Palenzuela, que, siendo de doble sentido de circulación, tienen una sección escasa (en algunos tramos no llega a los 6 metros), no tienen aceras y su pavimento es, en muchos casos, defectuoso. Esta vía atraviesa zonas de cultivo por lo que se circula entre invernaderos y altos muros, lo que hace que la visibilidad sea nula, suponiendo un grave peligro para los peatones que las transitan. Las aceras son en general inexistentes, y las que hay suelen ser muy estrechas, no llegando en muchos casos a 1 metro de ancho. Pormenorizando por barrios:

- a) El Cantillo tiene una estructura vial en forma de espina de pez, con la calle El Cantillo como eje principal, ramificado en su lado Este por los caminos Palenzuela e Ignacio Pérez García. Además aparecen las calles La Herreña y el pasaje de La Cuesta que forman un bucle. Las vías de menor entidad son el pasaje de La Pared Chica y el Camino El Realejo. En cuanto al nivel de urbanización, encontramos que este ámbito está pavimentado e iluminado en su totalidad, careciendo de aceras en el camino La Palenzuela, Camino Pared Grande, y parte del Camino Ignacio Pérez García. El pasaje Pared Chica tiene un ancho mínimo de dos metros y medio, lo que lo inhabilita como calle de acceso rodado. El arbolado es prácticamente inexistente.

- b) El área Centro tiene una estructura vial en forma de retícula, formada por dos vías principales (la carretera TF 16 y Juan Fernández) y tres transversales (Camino Moya, calle Nueva, y calle El Calvario). Además aparecen caminos rurales cruzando las manzanas, y calles sin salida que dan acceso a parcelaciones prácticamente consolidadas por la edificación, como el pasaje flor de Pitanga, Capellana del cercado, camino Zamora, La Papaya, pasaje El Cocotero, camino El Pino, calle La Era, camino Los Frailes, Puerto Escondido, etc. El estado de urbanización es completo en las cuatro calles principales que forman el área, así como en las calles pertenecientes a la urbanización de la calle de Las Toscas. La calle Nueva, y las demás calles y caminos sin salida carecen de aceras. Existen algunos caminos rurales y peatonales que no presentan condiciones adecuadas de pavimentación e iluminación.

- c) En Las Toscas la estructura vial viene dada por el trazado del camino de Las Toscas, que discurre ladera abajo siguiendo un trazado irregular. Cruzando ésta vía principal aparecen otras calles como camino La Unión, Presas de Ocampo, camino de Tagoro, El Pasito, Abreu, que definen un esquema radial. Perpendiculares a éstos aparecen otras vías como Camino San Antonio, Los Florianes, La Pera, Juan Fernández, que unen éstas vías radiales entre sí, formando algo más parecido a una retícula, pero que en cualquier caso deja una forma de manzana absolutamente irregular. También aparecen numerosos pasajes menores, de acceso a viviendas en el interior de manzanas, de escasa sección y mayoritariamente sin salida. El estado de la urbanización es completa en las vías principales, es decir, Camino Las Toscas, Abreu y Juan Fernández. El resto están todas pavimentadas, aunque carecen de aceras y algunas también de alumbrado público.

- d) En Las Toscas de Arriba la estructura vial viene dada por los trazados de las calles Manuel de Vera-Juan Fernández-Las Ánimas, así como algunos pasajes y callejones sin salida que dan acceso a las viviendas interiores. La urbanización presenta carencia mayoritariamente de aceras, aunque la mayoría de calles están pavimentadas.

- e) La Carta queda delimitada al Norte y al Sur por la carretera TF 16. Su estructura se define mediante una calle que asciende serpenteando por la ladera, a los bordes de la cual se adosan las viviendas. En el lado Sur, una calle conecta la urbanización con un camino rural, pasando por el límite de la Casa de Carta, desde la que sale un peatonal hasta la carretera. La urbanización está completa, contando con pavimentación, aceras y alumbrado público.

- f) El eje principal de El Consumo es la horquilla definida por las carreteras TF16 y TF 156. La cuña de suelo delimitada por los dos trazados, está recorrida por el Camino El Vino, en el sentido de las curvas de nivel, y el Camino Paraíso, que escala la fuerte pendiente entre los dos tramos más alejados de las carreteras. Los caminos rurales de La Violeta, El Roble, La Rosa, y la Calle Presas de Ocampo confluyen en las dos carreteras y tienen trazados de fuertes pendientes, junto a los cuales conviven las edificaciones y los cultivos. El estado de urbanización en general es muy deficiente. La Carretera TF16 sí está completa, pero la TF 156 no cuenta con aceras. La mayoría de calles y caminos están pavimentados, pero muchos de ellos no tienen alumbrado público.
