B4. Valle de Guerra

B4.1. DESCRIPCIÓN GENERAL

Plano N° IA.04.VG.01
 Valle de Guerra
DESCRIPCIÓN GENERAL

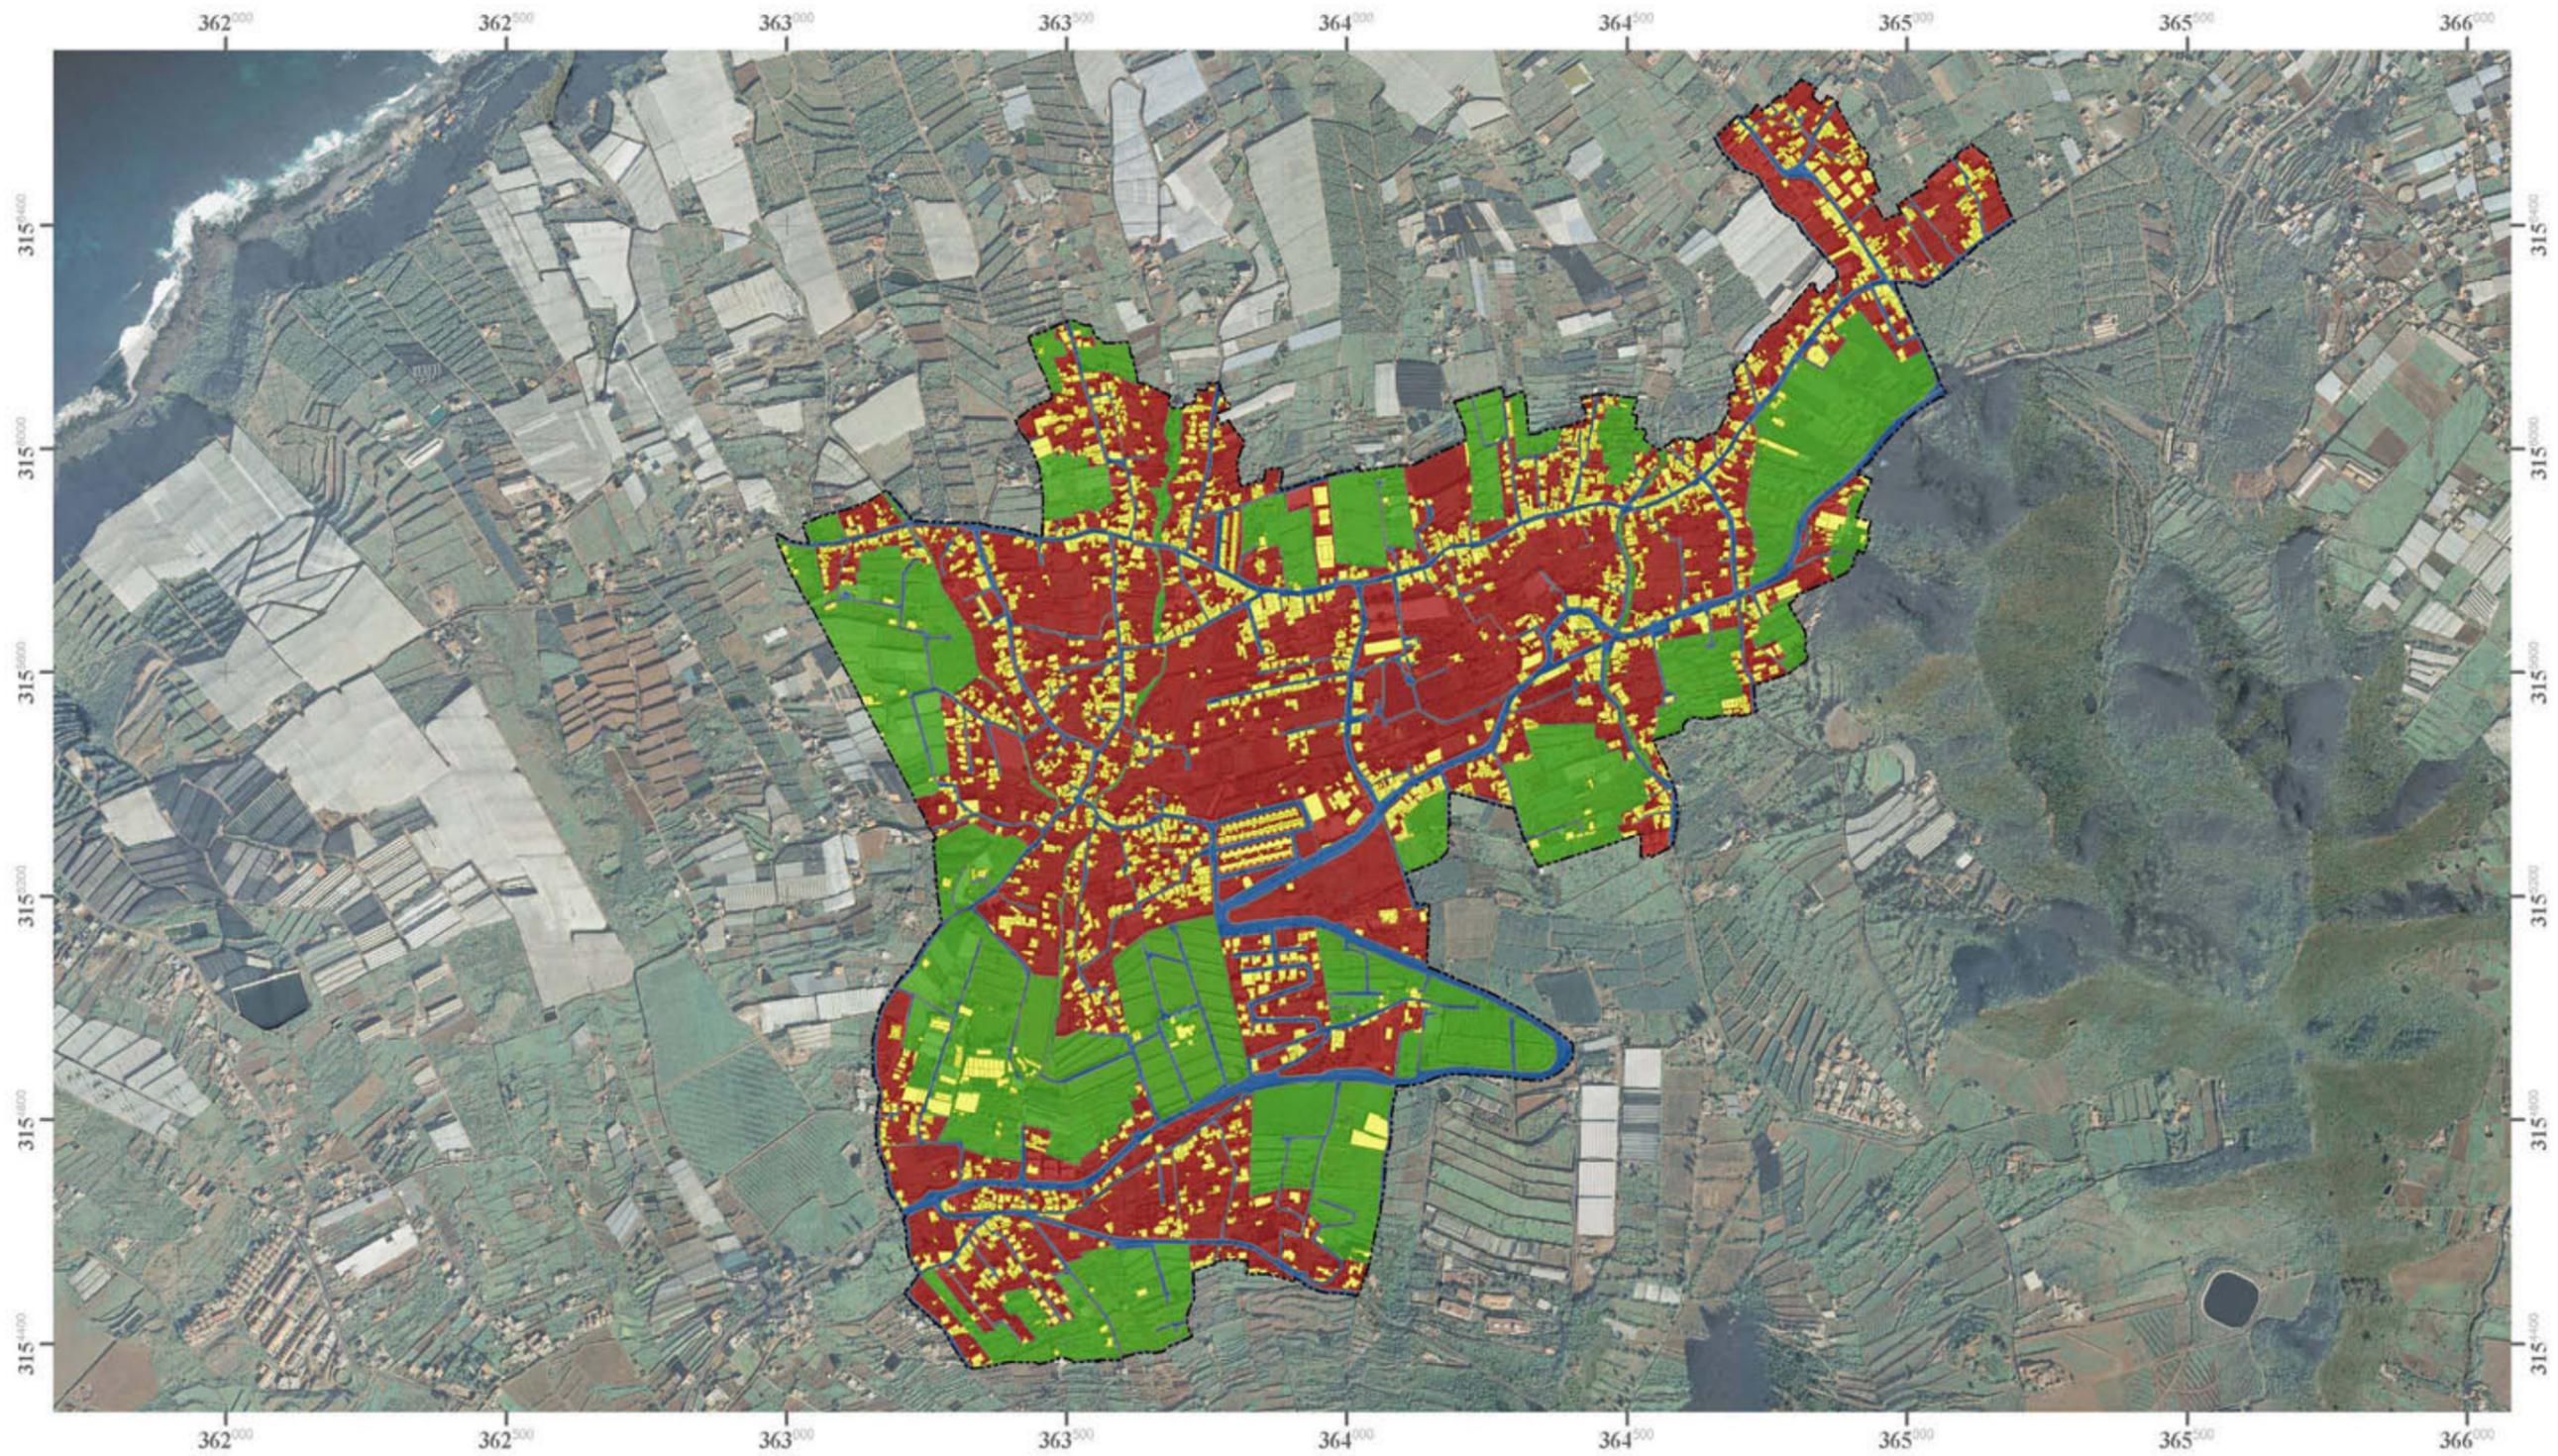
Plano Nº IA.04.VG.06
 Valle de Guerra
EDIFICACIÓN

1. En Valle Guerra la edificación predominante es de autoconstrucción, aunque en los últimos años se han desarrollado algunas promociones privadas de edificios de vivienda colectiva y de unifamiliares adosadas. En general las edificaciones se disponen de manera irregular en las parcelas. Se distribuyen a lo largo de los caminos, quedando grandes vacíos en el interior de las manzanas sin edificar. En ocasiones las fachadas están alineadas y otras veces no. En algunas zonas las viviendas se retranquean del vial, apareciendo jardines delanteros. En Valle de Guerra son muy pocas las edificaciones que superan las dos plantas. Si detallamos por áreas:

- a) En El Cantillo y en el Centro conviven dos tipos de viviendas claramente diferenciados: Por una parte está la vivienda de autopromoción y/o de autoconstrucción de una o dos plantas de altura, con una forma irregular en planta, retranqueada muchas veces respecto del vial, y por otra, los conjuntos de viviendas adosadas protegidas y de construcción más reciente, que ocupan parcelas mayores, y crean vías peatonales internas para garantizar el acceso a las viviendas del interior de la manzana. Las edificaciones se sitúan generalmente en parcelas subdivididas por sus propietarios durante generaciones, con accesos privados, a menudo peatonales o muy estrechos. Entre éstas parcelas densamente construidas, aparecen numerosos campos de cultivo en producción y solares aún sin edificar.

- b) En Las Toscas, Toscas de Arriba y El Consumo la vivienda predominante es la de autoconstrucción de una o dos plantas de altura, de planta irregular, retranqueada muchas veces respecto del vial. El crecimiento es lento pero constante, aprovechando las numerosas parcelas de cultivo vacantes. La distribución de la densidad edificatoria es muy irregular debido a que la edificación se ha concentrado pegada a las vías y caminos preexistentes, dejando los interiores de manzana sin edificar.

- c) En La Carta el tipo de viviendas más comunes son las unifamiliares aisladas, aunque al este de la Casa de Carta se pueden apreciar algunas unidades de vivienda de autoconstrucción vinculadas a pequeñas explotaciones agrarias adyacentes. El área se puede considerar consolidada, ya que quedan muy pocos solares vacantes.

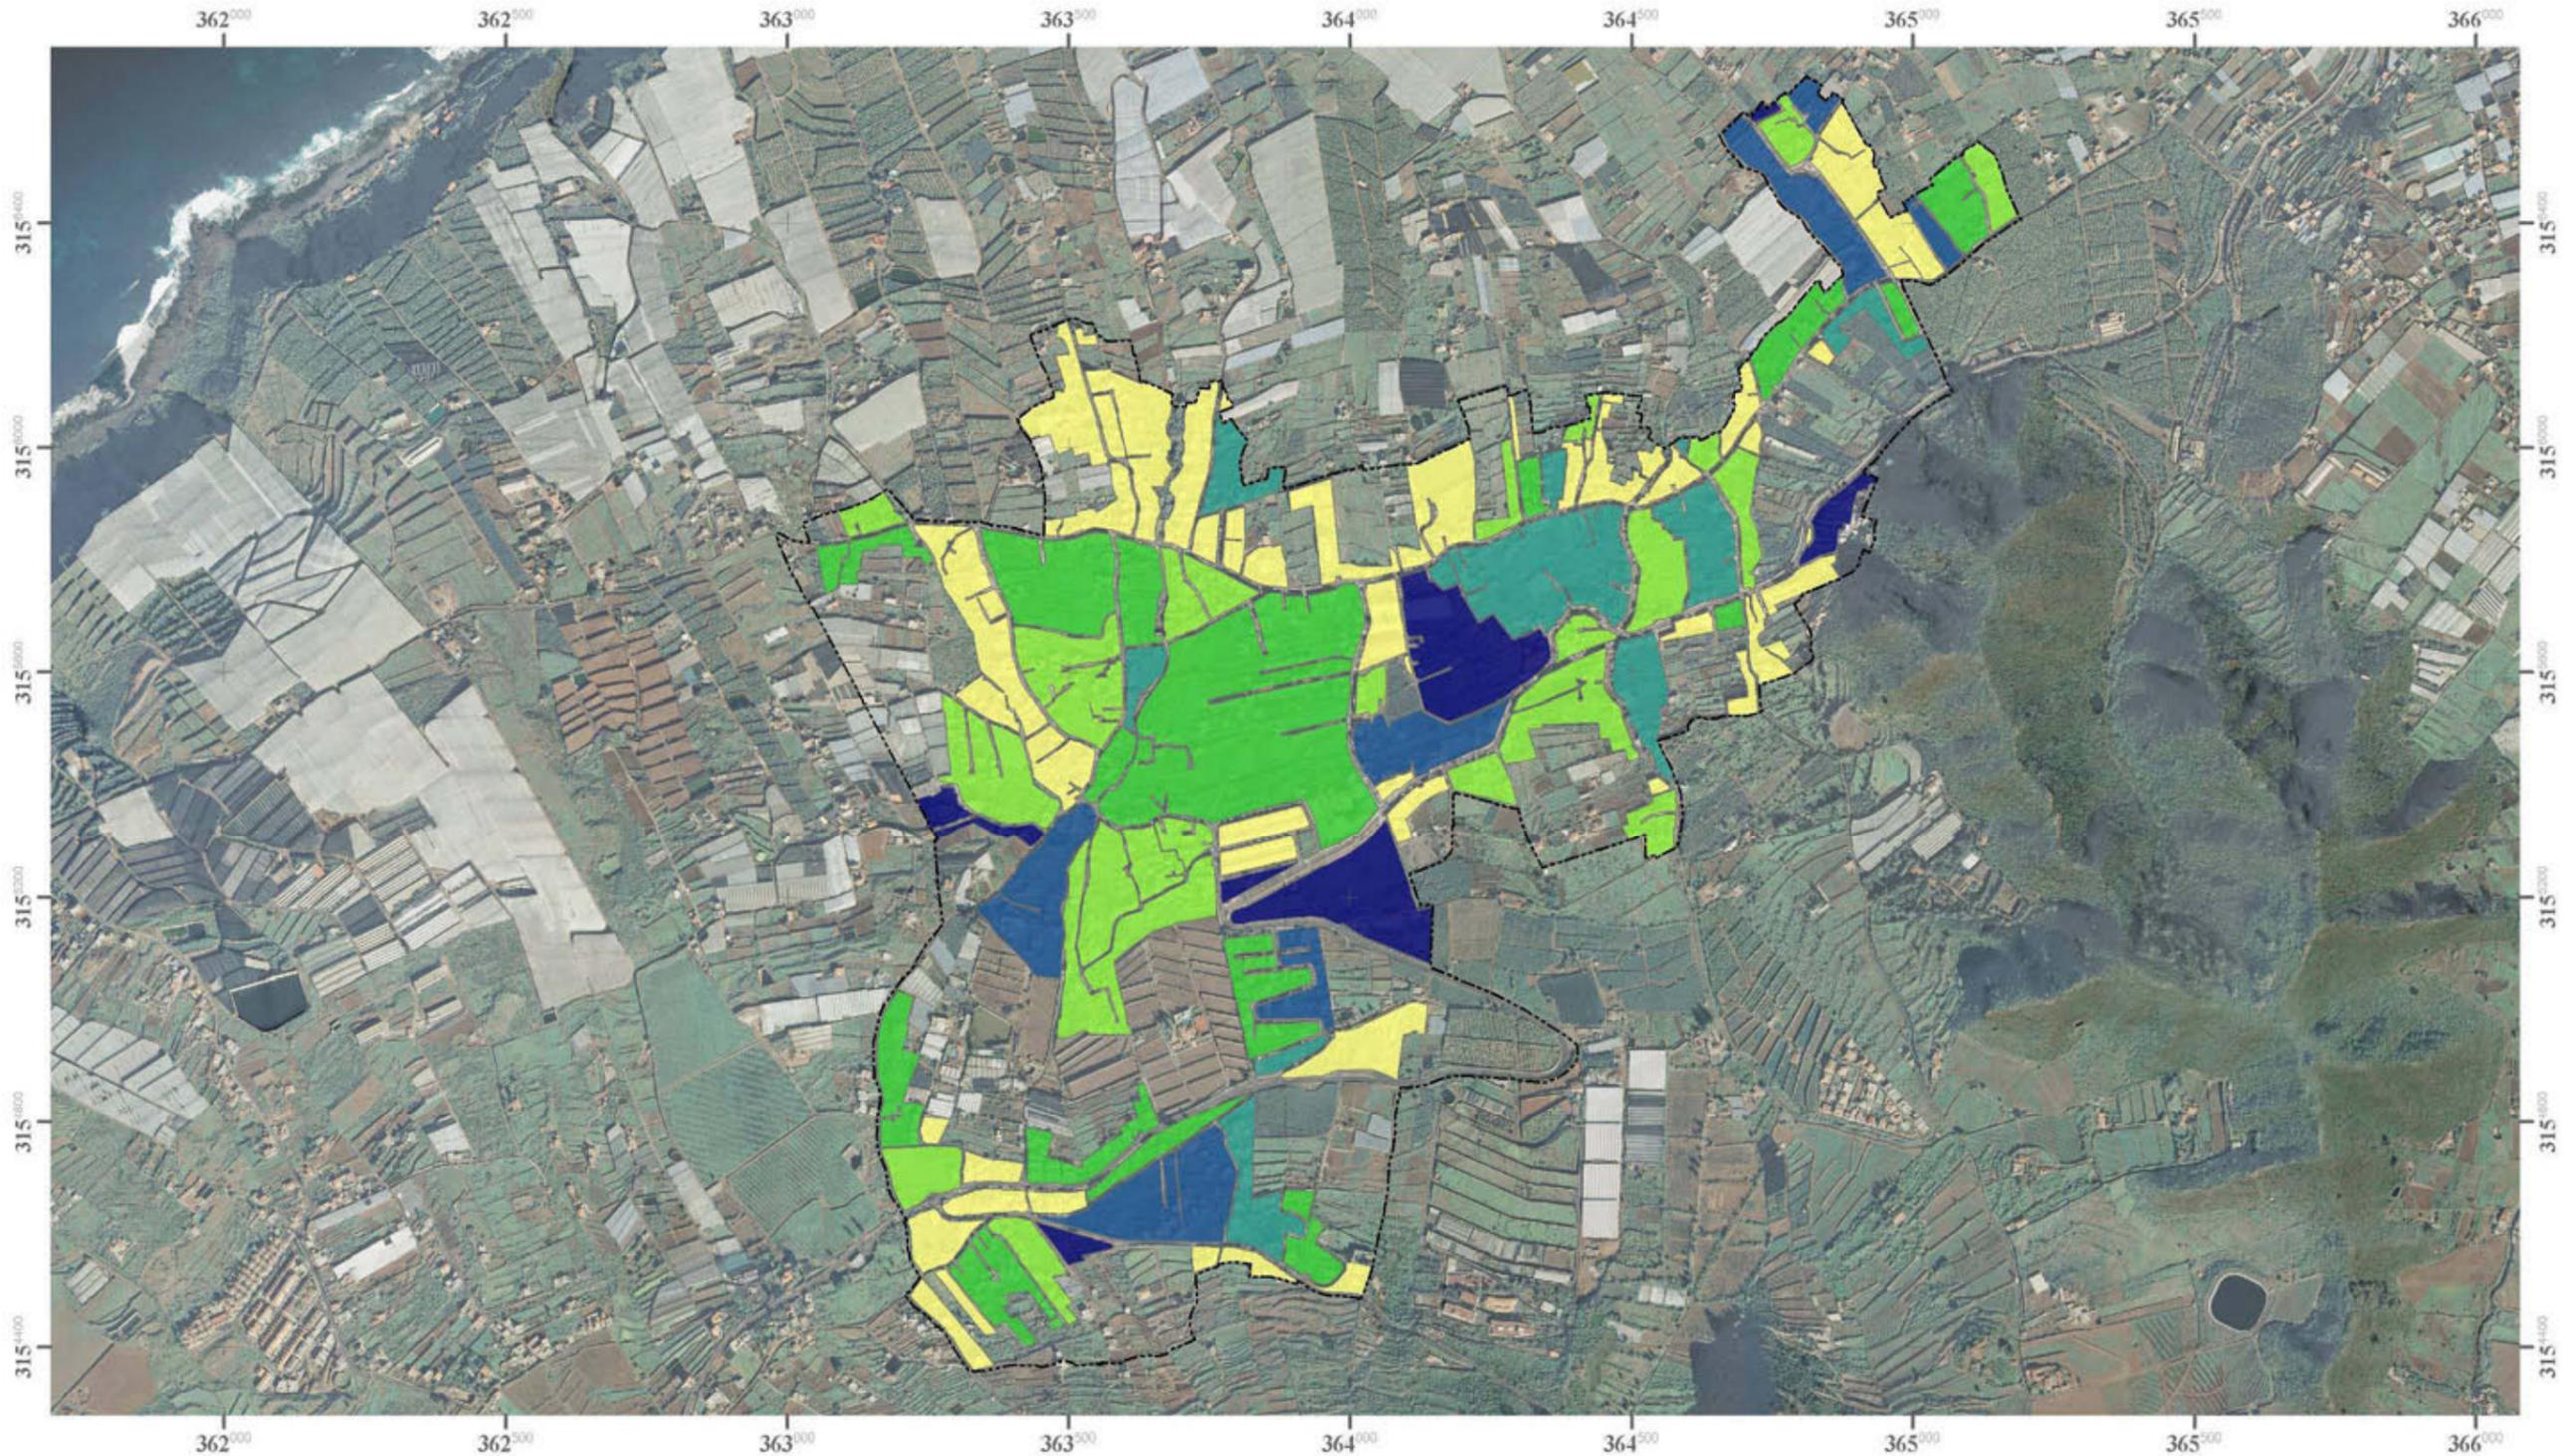
Plano N° IA.04.VG.07

2. Al tratarse de un núcleo agrícola existen aún muchas parcelas sin edificar en su interior. En general son bolsas de suelo de grandes dimensiones y aproximadamente la mitad de toda esta superficie se encuentra actualmente en cultivo. Valle de Guerra aparece totalmente salpicado por parcelas vacantes, algunas de escasas dimensiones y otras de tamaño considerable. La zona central es la que mayores vacíos presenta, tratándose en general de grandes explotaciones agrícolas en funcionamiento. En el plano adjunto IA.04.VG.06. Edificación VALLE GUERRA se ha resaltado la edificación existente, sobre la división de la extensión del núcleo en terrenos A, B y C. El examen realizado con el fin de obtener indicadores representativos, se ha llevado a cabo sobre las edificaciones que se encuentran sobre espacios A; en todo caso, como puede comprobarse en el plano, son menos las edificaciones que se disponen sobre espacios C. En los espacios A de Valle Guerra, si atendemos a la extensión, la superficie de las parcelas vacantes (377.121 m²s) asciende al 30,47%, lo que supone un elevado porcentaje de suelo disponible, bastante más alto que la media municipal, sólo superado por la Vega Lagunera. La distribución de las parcelas vacantes puede apreciarse en el plano adjunto IA.04.VG.07. Porcentaje de parcelas vacantes por manzana VALLE GUERRA, en el que podemos observar que en el núcleo de Valle Guerra, con valores más o menos homogéneos en todos los barrios, el número de manzanas con un porcentaje de menos de un 10% de de parcelas vacantes es relativamente bajo, siendo la nota predominante la horquilla entre un 10-40% de parcelas vacantes. Hay una superficie importante de manzanas con un 40-50% libre de edificación; destacan dos grandes bolsas con un porcentaje de más del 50% de parcelas vacantes que se ubican en la Carta y la Zona Centro.

PORCENTAJE DE PARCELAS VACANTES POR MANZANA

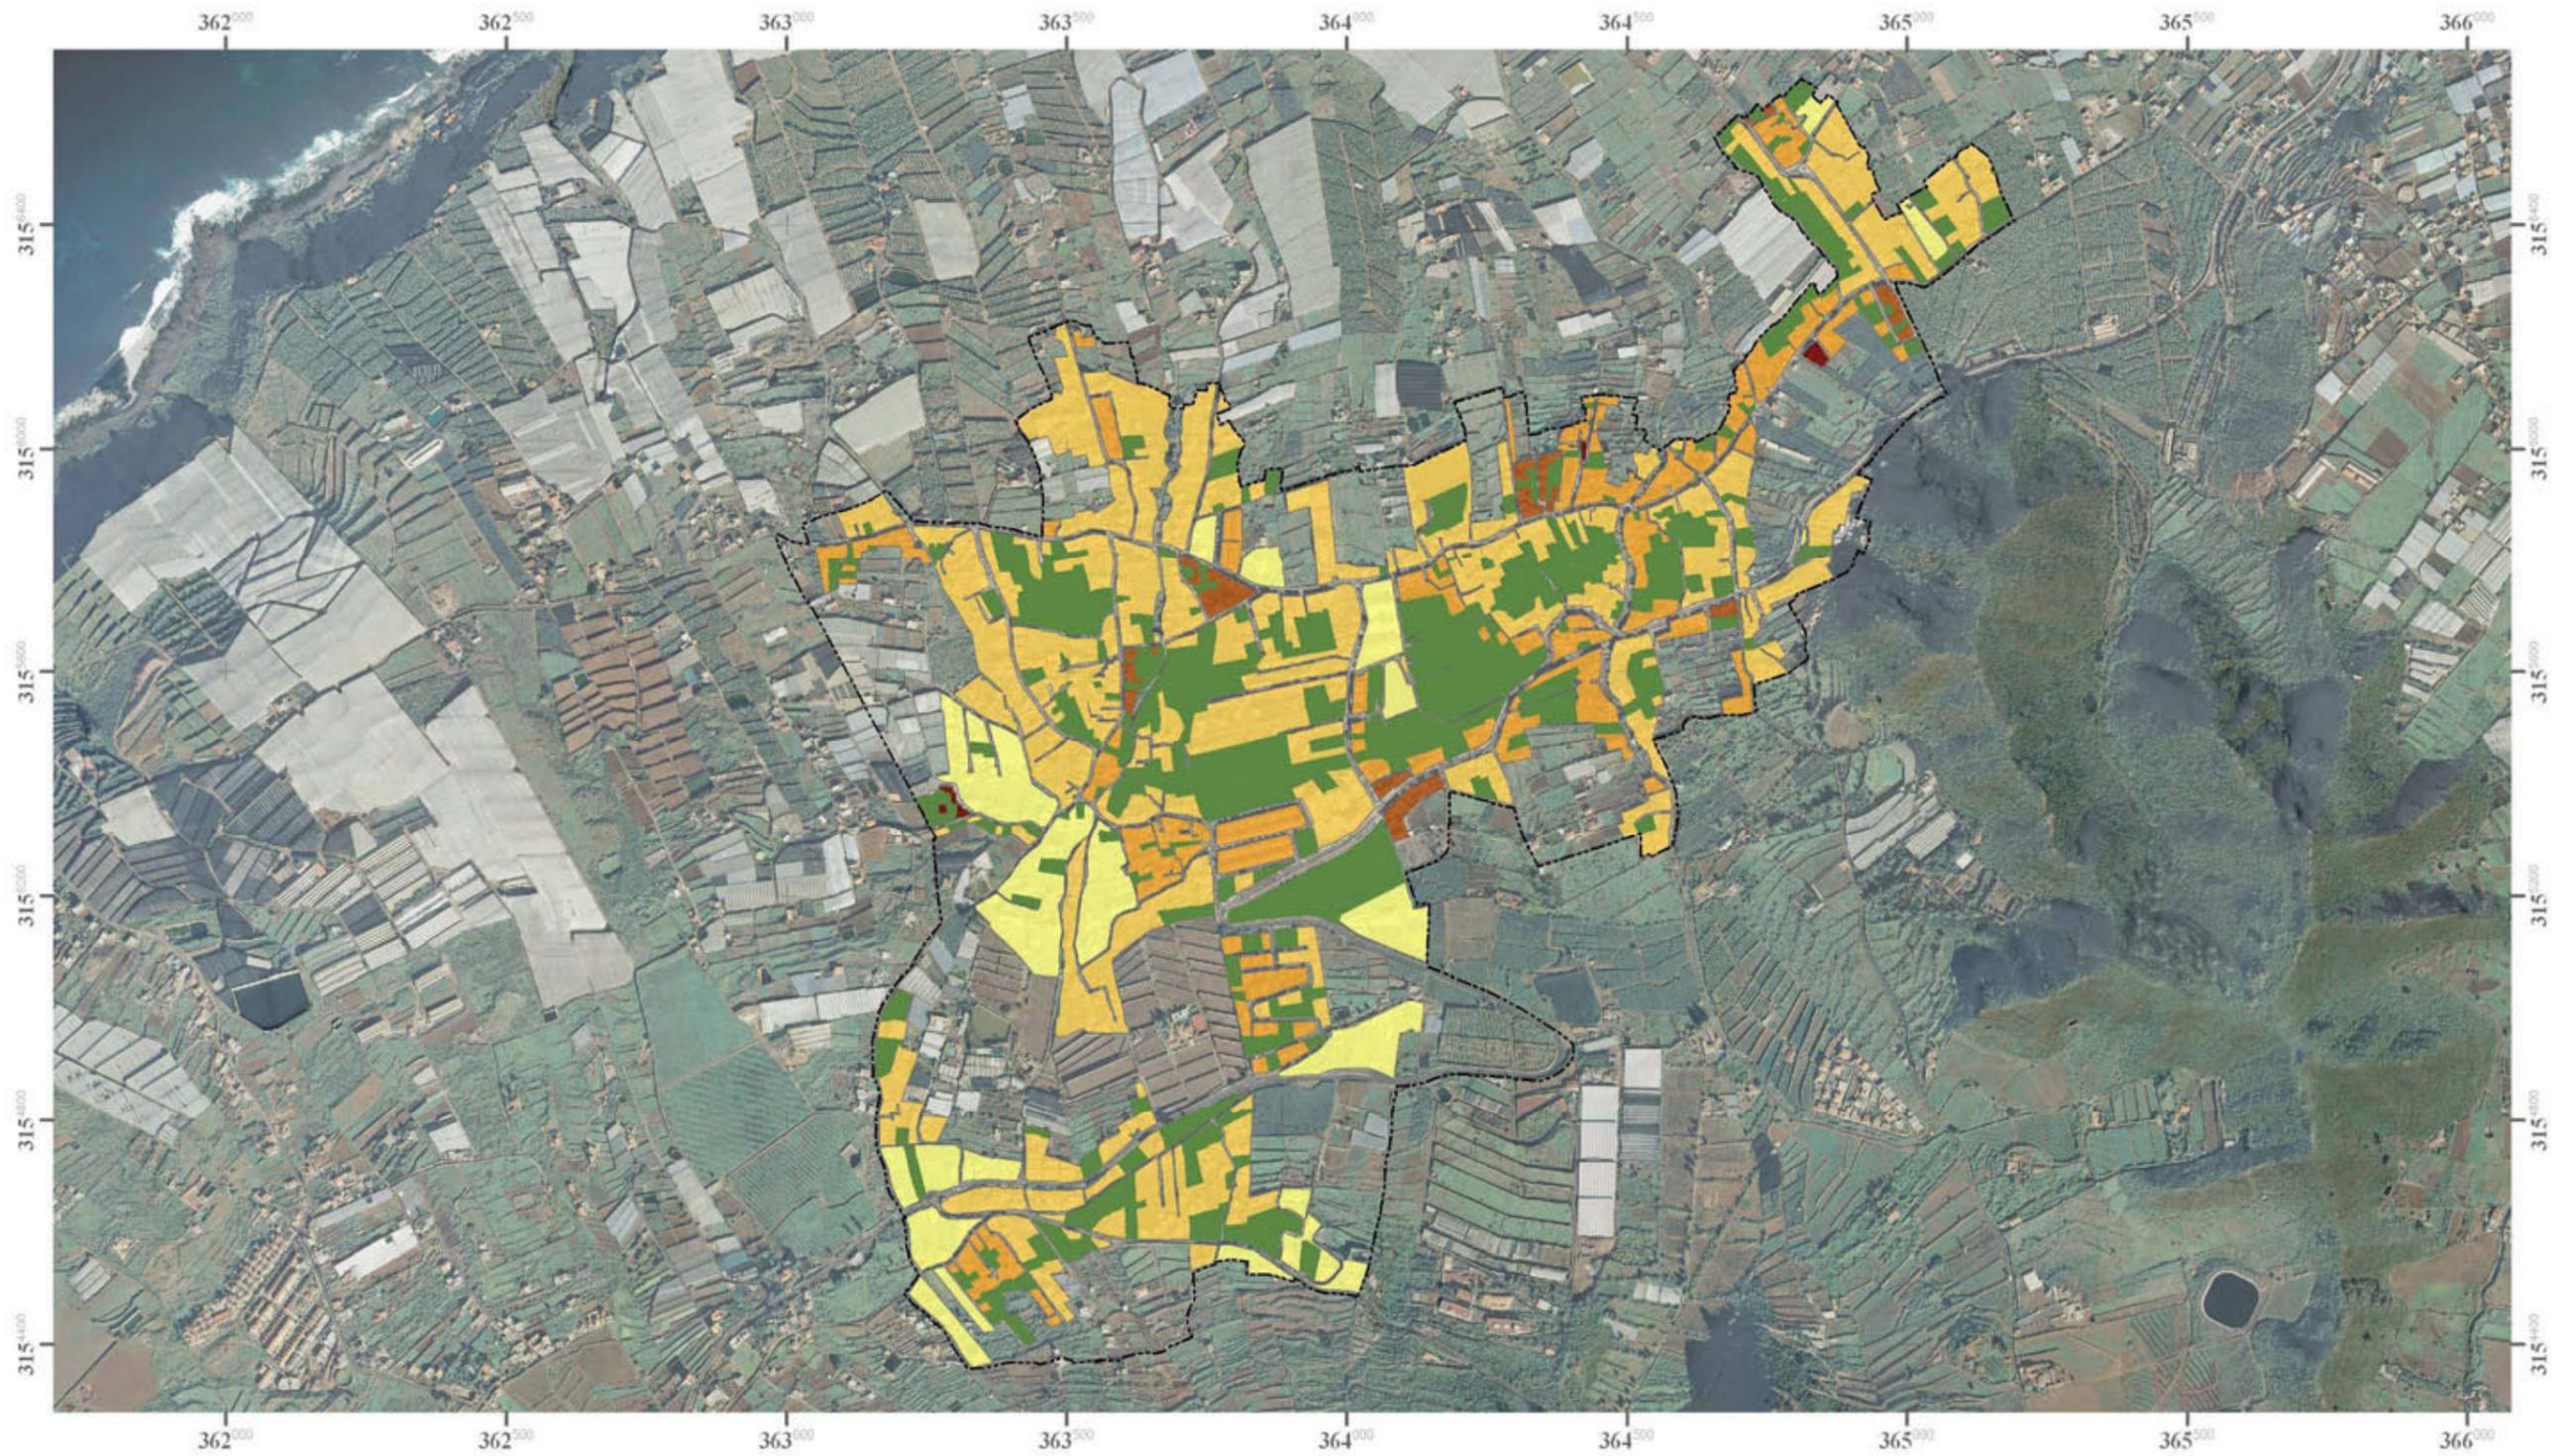
Plano Nº **IA.04.VG.08**
Valle de Guerra
OCUPACIÓN EDIFICATORIA

- a) La ocupación media en planta de la edificación sobre la parcela se sitúa en torno al 34%, valor bastante inferior a la media municipal, lo que caracteriza a Valle Guerra como un núcleo con un alto porcentaje de edificación abierta. Este dato se corrobora si observamos el plano adjunto IA.04.VG.08. Ocupación edificatoria VALLE GUERRA, que representa los valores medios de ocupación por manzana, en el que destaca un alto número de parcelas con una ocupación entre el 20-40% frente a una cifra inferior de parcelas con menos del 20% edificado (que se sitúan, principalmente, en Las Toscas y el Consumo) y otra similar de parcelas entre el 40-60% (ubicadas sobre todo en la Zona Centro y el Cantillo). Las parcelas con una ocupación del 60-80% son pocas y se localizan dispersas en las Toscas, Centro y Cantillo y por último, resultan anecdóticas las que tienen edificadas en torno al 80-100%.

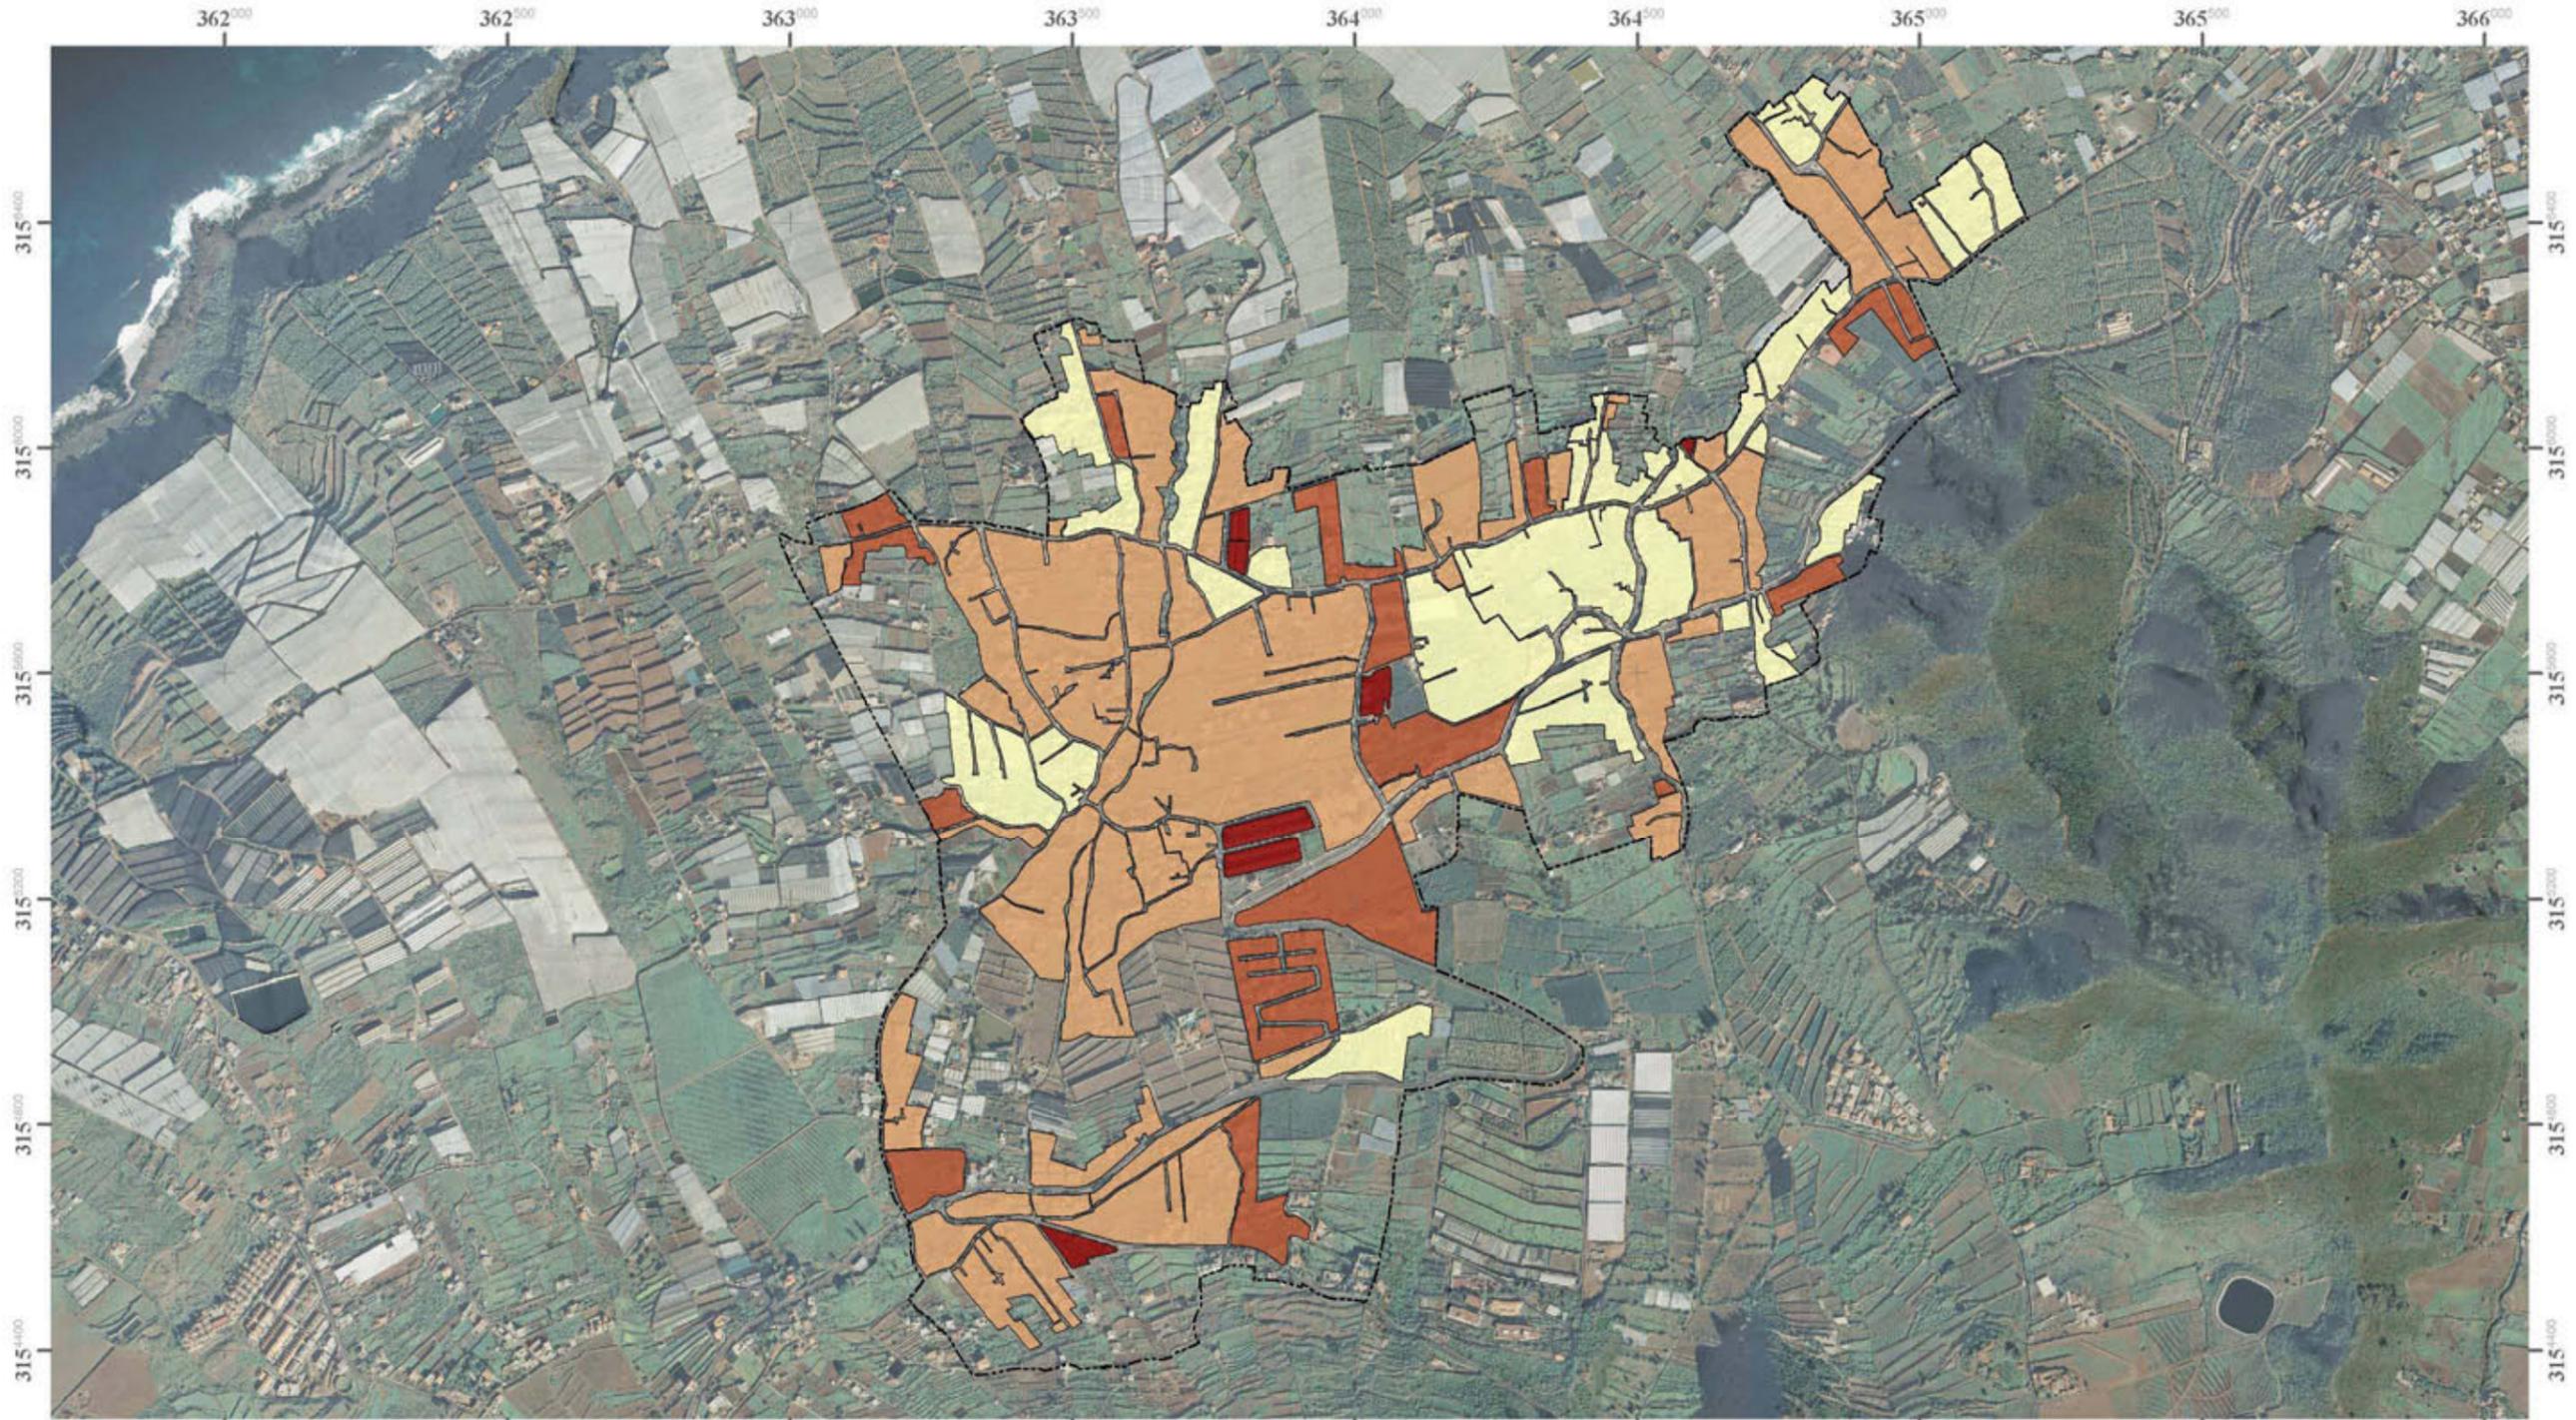
Plano Nº **IA.04.VG.11**
Valle de Guerra
EDAD MEDIA EDIFICACIÓN

años			
	Anterior a 1950		1970 - 1990
	1950 - 1970		A partir de 1990

⁹ La edad media de la edificación de un núcleo se ha calculado como la media aritmética de las edades de cada uno de los edificios (en espacios A) del núcleo. La fecha de construcción de cada edificación proviene de la base de datos del Catastro, actualizada en base a trabajo de campo. Los valores obtenidos en base a este método de cálculo son los que se representan en el plano IA.01.PH.11. Edad media de la edificación.

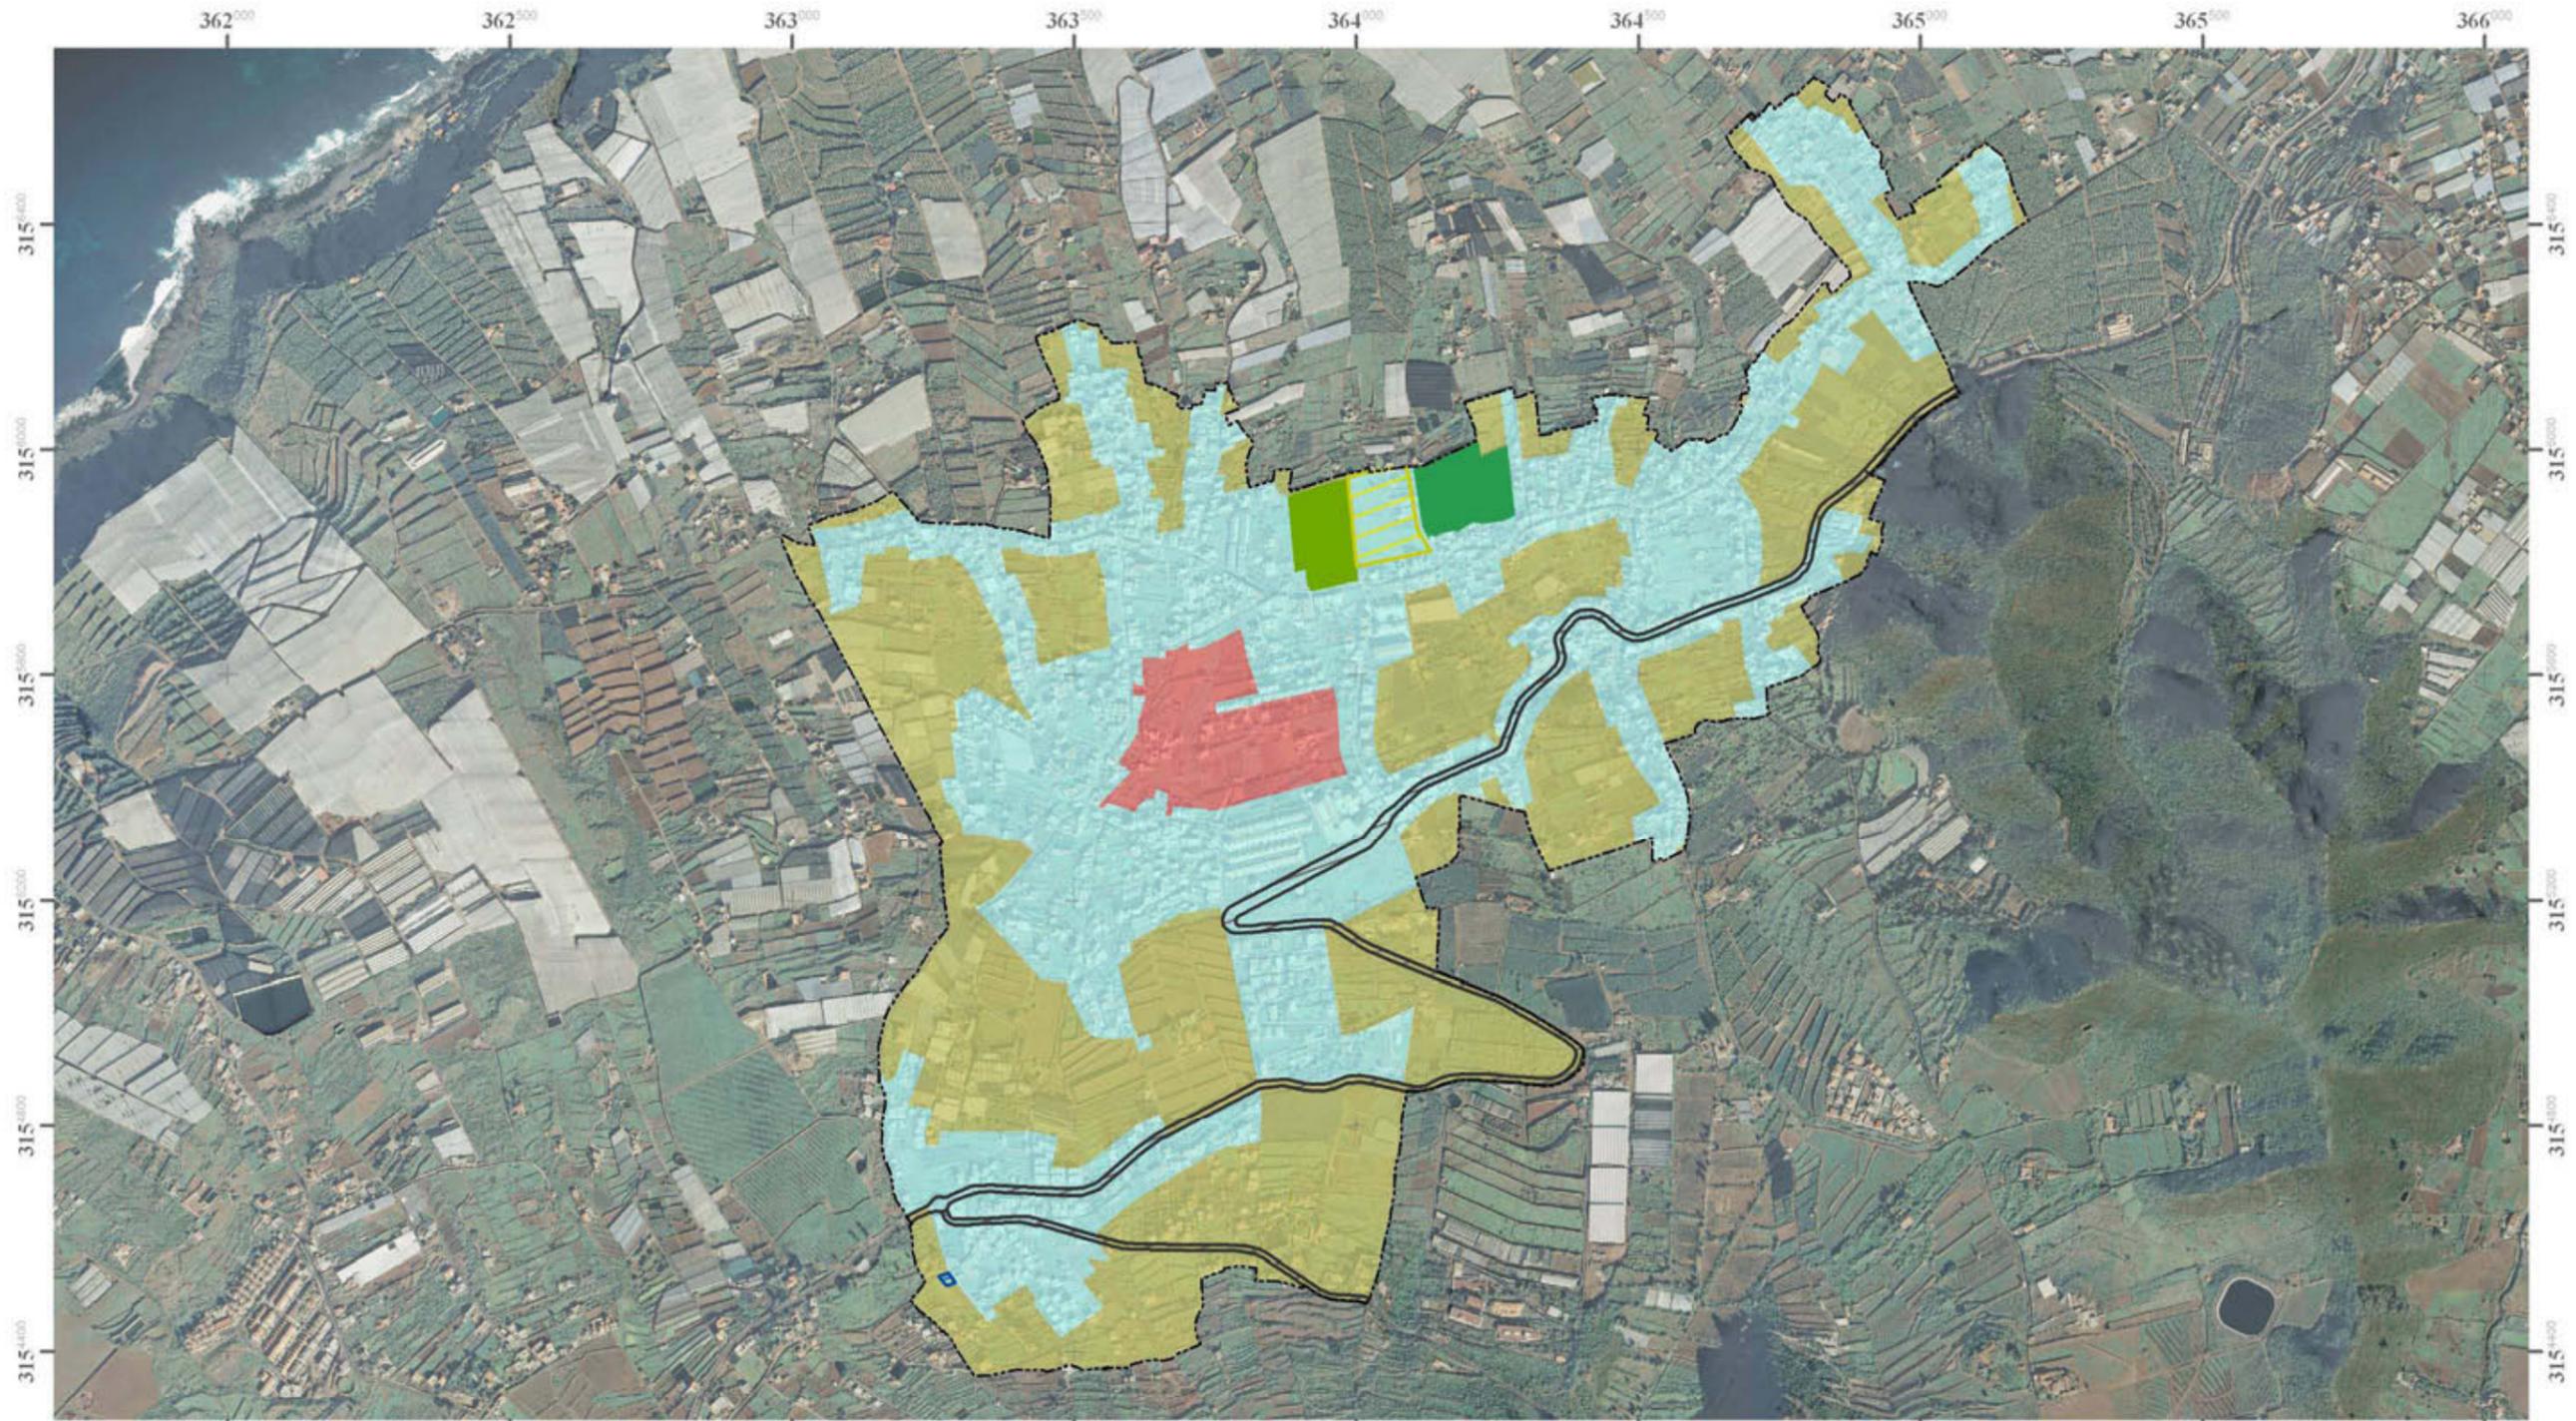
En el plano adjunto IA.04.VG.13. Plan General, se recoge una síntesis de la ordenación urbanística vigente sobre el núcleo.

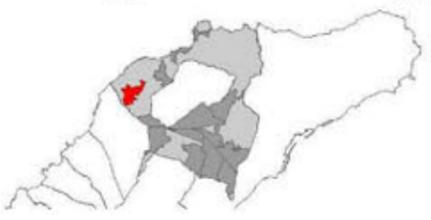
- Sistemas Generales**
- Viario
 - Espacios Libres
 - Servicios Básicos

- Usos Comunitarios**
- Sanitario
 - Deportivo
 - Docente
 - Sociocultural
 - Otros

- Suelo**
- Urbano
 - Urbanizable
 - Rustico

4. En la clasificación y categorización que hace el PGO vigente aparece toda la franja costera como Suelo Rústico de Protección Costera, los barrancos como suelo Rústico de Protección Hidrológica, el núcleo urbano de Valle Guerra como Suelo Urbano y las zonas de posible crecimiento como Suelo Urbanizable. El resto del suelo del ámbito de estudio pertenece a la categoría de Protección Agraria Intensiva. El Plan General de Ordenación vigente delimita en Valle de Guerra dos sectores de Suelo Urbanizable. El sector de Valle Guerra incluye innumerables parcelas ya edificadas, así como un alto número de propiedades implicadas, superior a 70, lo que ha inviabilizado claramente su gestión. Respecto a Valle Guerra², se tramitó hasta aprobación provisional el plan parcial y el proyecto de Urbanización, viéndose interrumpida su tramitación por una de las suspensiones de planeamiento en las que se encuentra este municipio. En Valle de Guerra la ordenación pormenorizada prevista en el documento vigente ha tratado de reconocer y legalizar toda la edificación consolidada con anterioridad. Ello ha permitido encauzar a buena parte de los desarrollos irregulares y exigir unas mínimas condiciones de urbanización de cara al futuro. También ha permitido identificar los déficits dotacionales y corregir las ausencias más flagrantes de servicios urbanos.

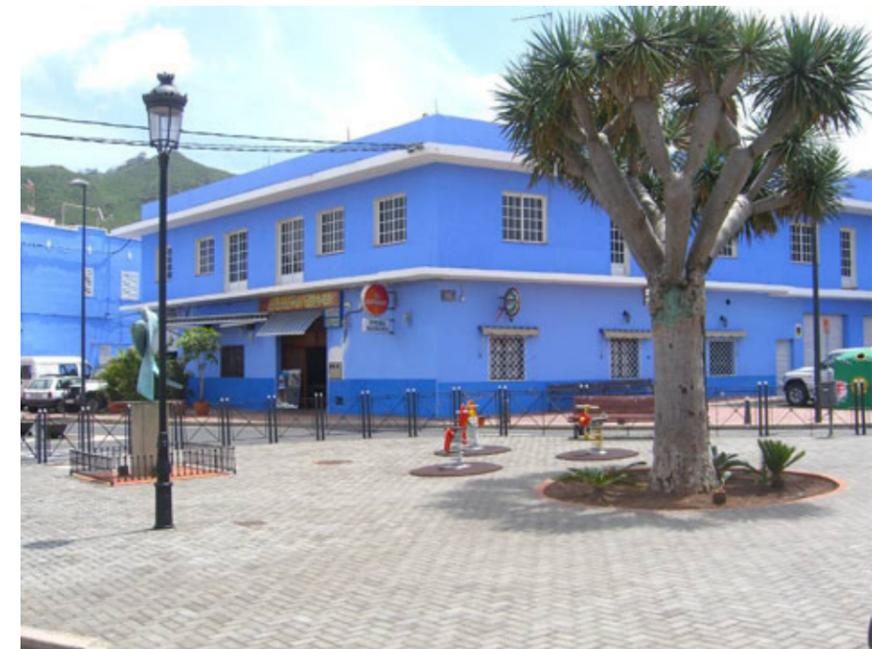
4

Es de reciente ejecución por lo que su estado de conservación es bueno.

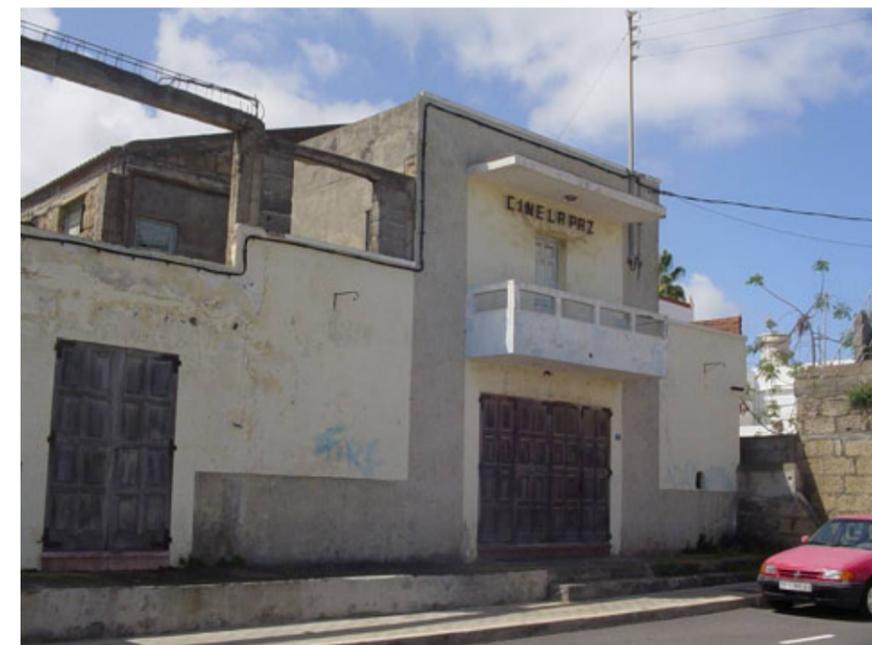
5

Su estado actual es de total abandono, la fachada está en muy mal estado de conservación.

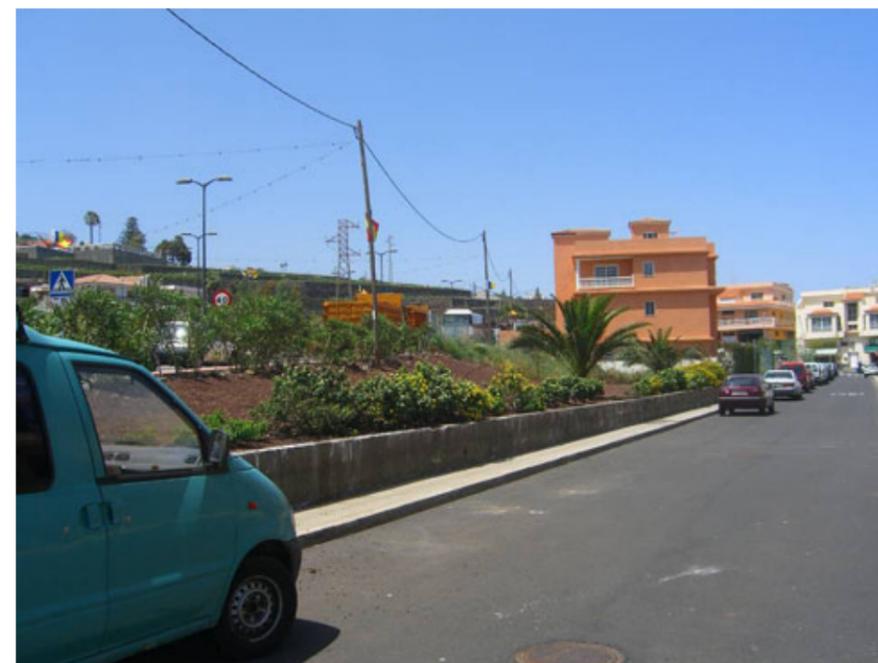
14

Es un jardín visual, actualmente en fase de ejecución, parte de la vegetación está recién plantada.

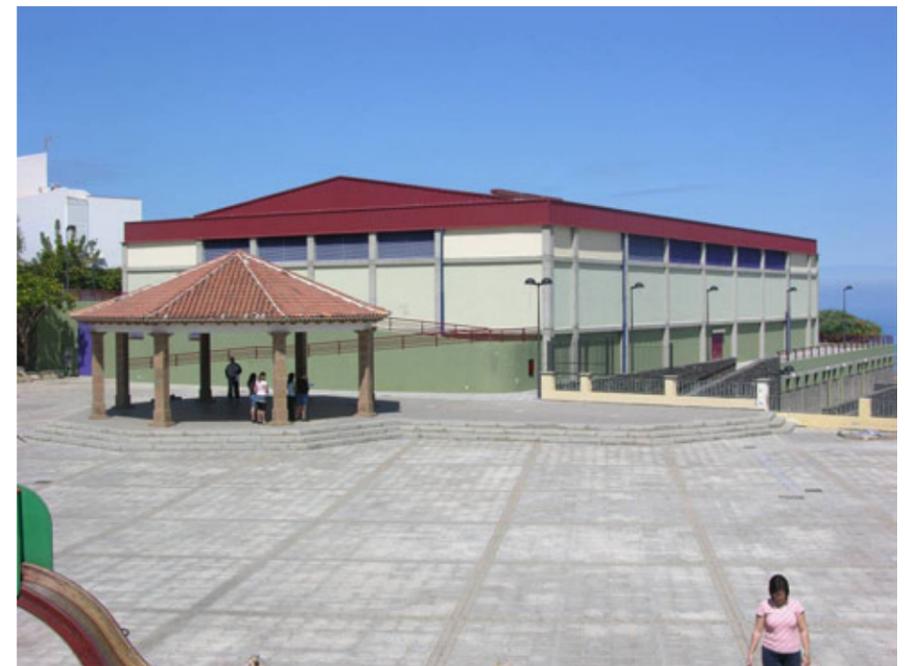
19

Ha sido reformado recientemente, realizándose un pabellón cubierto. La superficie del equipamiento aumentó con respecto a la originaria
