B4. Valle de Guerra

B4.1. DESCRIPCIÓN GENERAL

Plano N° IA.04.VG.01
 Valle de Guerra
DESCRIPCIÓN GENERAL

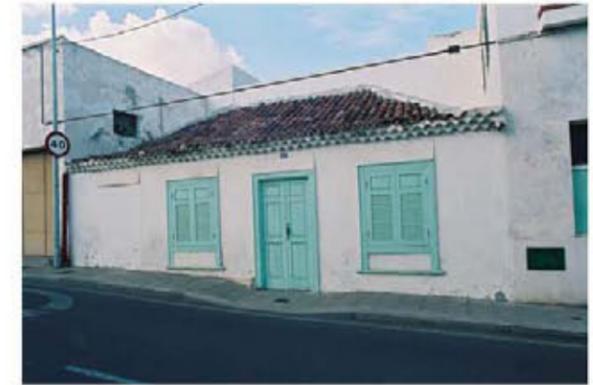
La nave de referencia conserva las características formales de la arquitectura rural tradicional

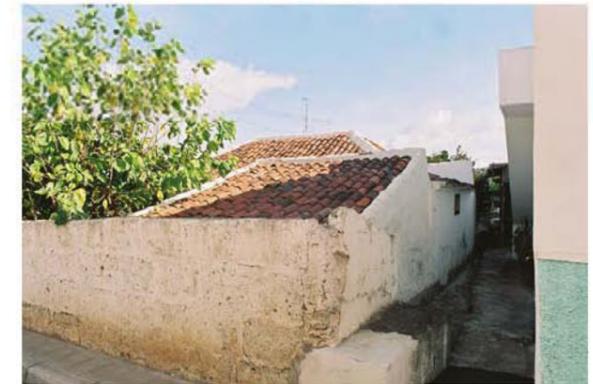
El conjunto edificado conserva las características formales de la arquitectura rural tradicional

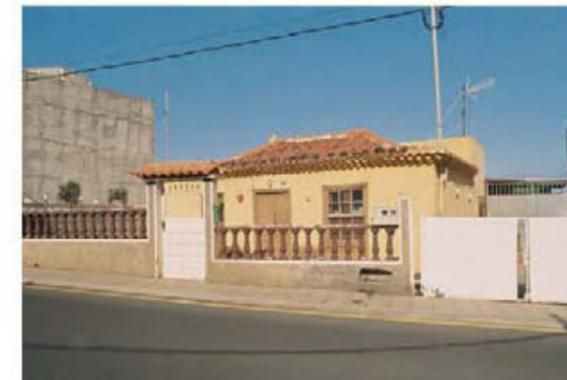
El conjunto edificado conserva las características formales de la arquitectura rural tradicional

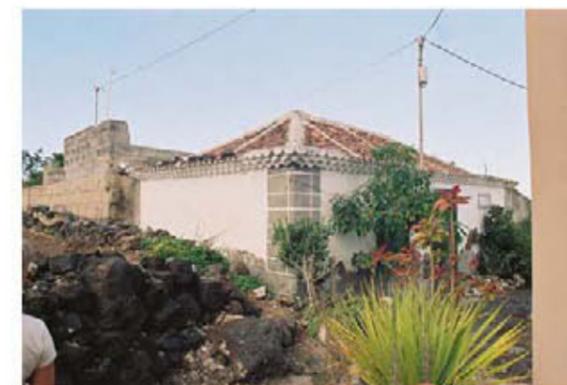
El conjunto edificado conserva las características formales de la arquitectura rural tradicional

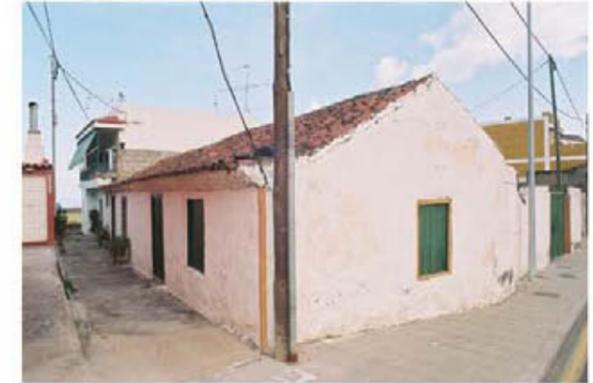
La nave de referencia conserva las características formales de la arquitectura rural tradicional

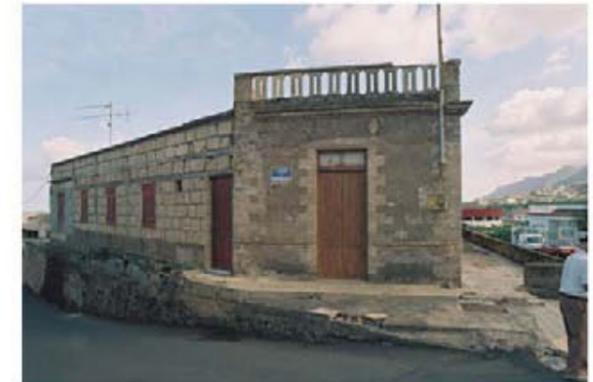
El conjunto edificado mantiene las características formales de la arquitectura rural de comienzos del siglo pasado, vinculada a la agricultura intensiva practicada en la zona

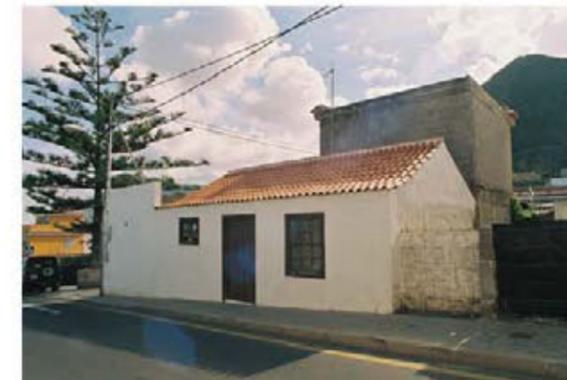
La nave de referencia conserva las características formales de la arquitectura rural tradicional

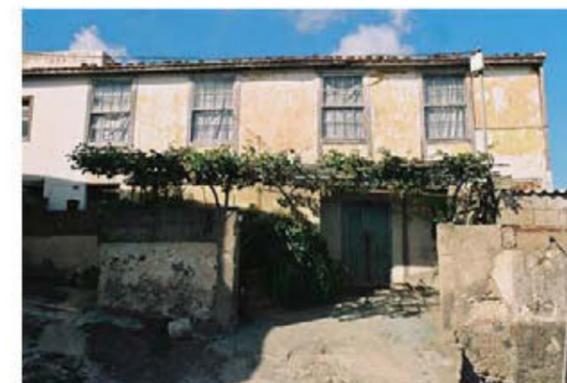
La nave de referencia conserva las características formales de la arquitectura rural tradicional

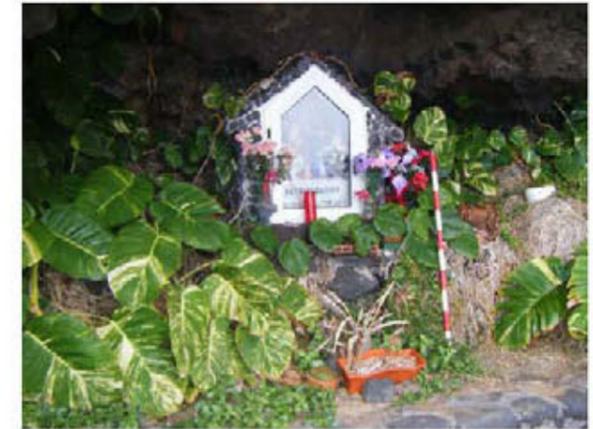
Hornacina puesta bajo la advocación de la Virgen de Candelaria, ubicada en el interior de una cueva natural al borde del mar. La zona está toda ajardinada y tiene un pequeño camino como acceso.

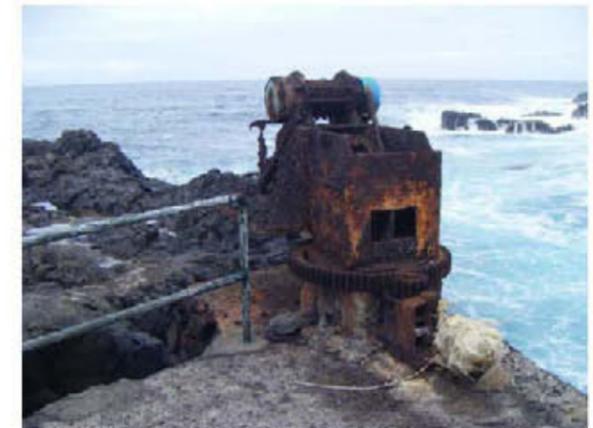
Pescante que aprovecha una punta natural rocosa que forma una caleta. Fue utilizado por los pescadores de la zona, hoy está en desuso, y sólo queda la base del mecanismo.

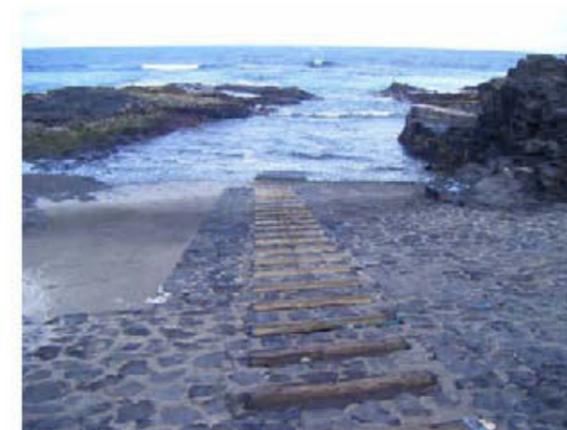
70*Denominación**Tipo de bien**Características***Embarcadero de La Barranquera***Etnográfico*

Embarcadero de pescadores de Valle Guerra, que aprovecha una caleta natural. Tiene una rampa con trazos de madera para facilitar el desembarque. En el lado izquierdo existe un dique que resguarda el embarcadero.

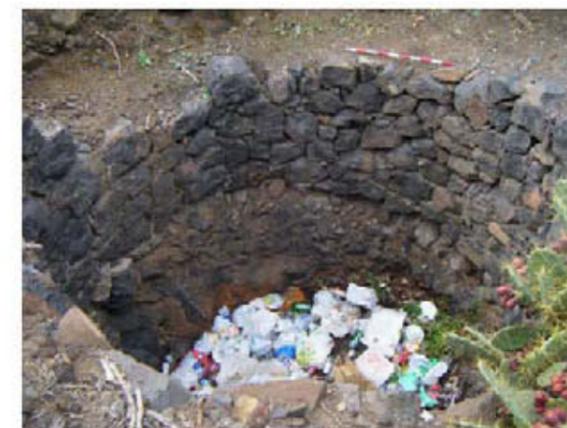
Pozo de piedra de planta circular, de cinco metros de diámetro y seis metros de altura. Según información oral se hizo con intención de obtener agua aunque nunca alumbró.

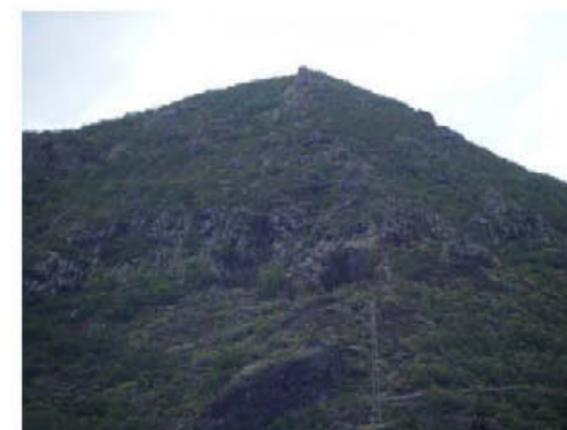
Tres canteras de extracción de toba roja, cuyo fondo se ha impermeabilizado para aprovecharlo como estanques para el riego de la zona.

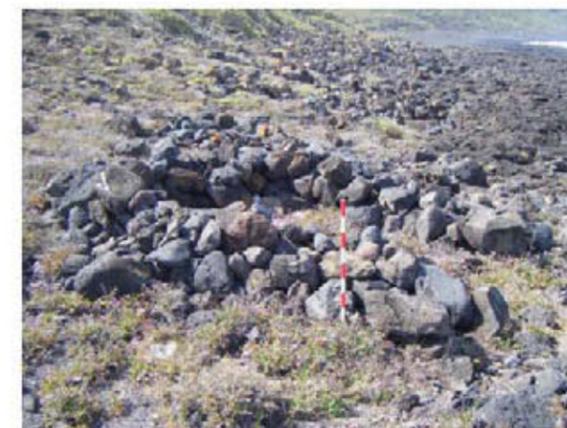
74

Punta de La Romba II (Valle de Guerra)

Estructura de superficie de planta ovalada, de piedra seca, de unos cuatro metros de largo por cuatro metros de ancho, y una altura máxima de 1 metro.
Aparecen restos del conchero que hay próximo, y también restos de cerámica popular.

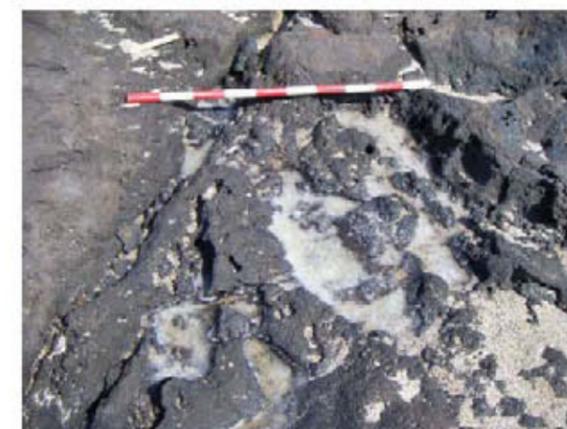
75

Punta de La Romba IV (Valle de Guerra)

Charcos naturales, próximos a La Punta de la Romba, que en verano permiten el aprovechamiento de la sal, según información oral de un vecino del lugar, esta actividad se remonta muchos años atrás y sigue en la actualidad.

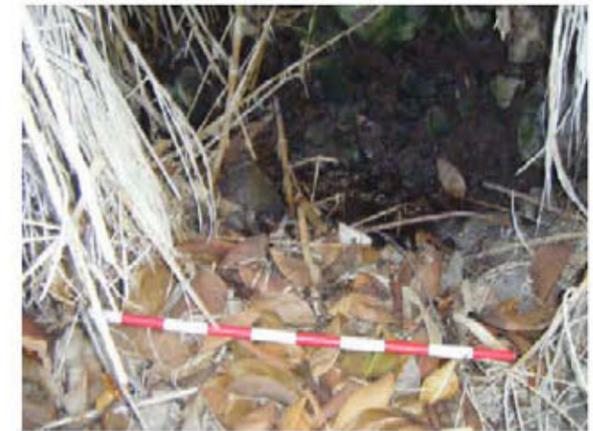
76

Punta de La Baja Izquierda II (Valle de Guerra)

Manantial localizado en el tracto inferior de la ladera próxima a La Punta de La Baja Izquierda, se localiza en el sendero que discurre a lo largo de la playa, próximo a un chalet construido en esta zona.

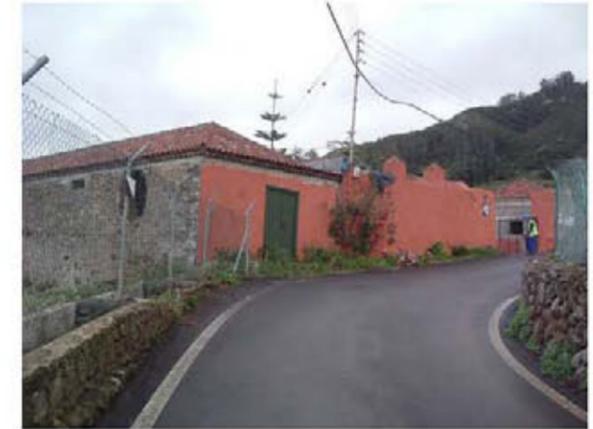
77*Denominación**Tipo de bien**Características***Conjunto arquitect. I. Camino Real El Boquerón.**

Conjunto arquitectónico formado por dos construcciones de plantas rectangulares, a una altura y cubierta de teja árabe.

Actualmente pertenecen a la empresa Teideflor S.L., que está acometiendo la restauración de los inmuebles. Partiendo de los elementos de la estructura original de las casas, realizados en mampostería ordinaria tradicional y que aún se distinguen en estado muy deteriorado, se pueden observar las paredes de mampostería de cemento, cubiertas de teja curva y carpinterías de madera de nueva construcción.

En las inmediaciones hay un estanque relleno de tierra y vallado con tela metálica.

El muro de la entrada a la finca presenta algunas almenas en punta de diamante y una pequeña hornacina con la imagen de Santa Bárbara.

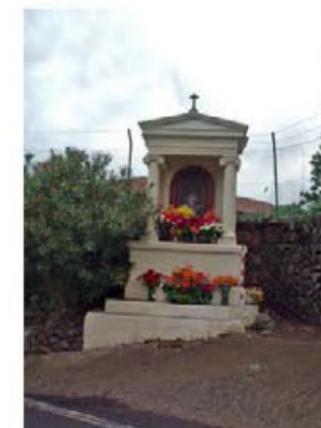
78

Sdo. Corazón de Jesús. Camino Real El Boquerón.

Templete con hornacina en la que se ubica una imagen del Sagrado Corazón de Jesús cerrada por una puerta de cristal. A ambos lados hay unas columnas con capiteles jónicos que soportan el remate superior en forma de frontón coronado por una cruz.

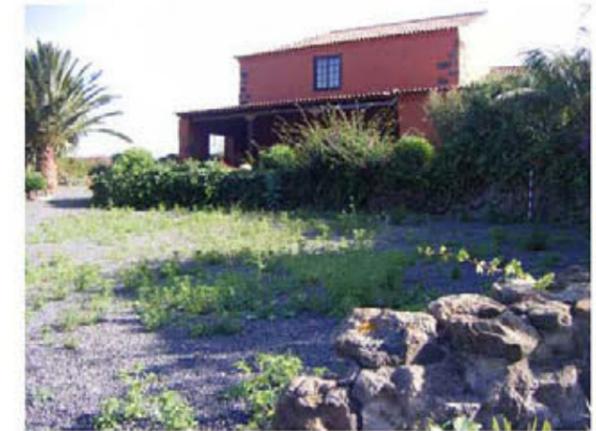
79*Denominación**Tipo de bien**Características***Finca San Miguel. Camino Real El Boquerón.****Etnográfico**

Complejo constructivo formado por varios cuerpos adosados, de una y dos alturas, con cubiertas a una y dos aguas de teja árabe. Ha sido restaurada conservando la estructura original del inmueble. Los vanos presentan cerramientos de carpintería de madera nuevos. En el proyecto de restauración se han añadido algunos ventanales con cerramiento fijo de cristal orientados hacia el valle El Boquerón. Aquellas dependencias que originalmente eran para uso ganadero han sido acondicionadas para uso habitacional.

En el exterior se ha colocado el lagar que originalmente estaba dentro del edificio principal de la finca, con burra, viga y husillo bajo un cobertizo de madera y cubierta a dos aguas de teja árabe. Se localiza al lado de un aljibe cuya cubierta está rodeada por un muro de piedra seca y mortero de aproximadamente un metro de altura. Encima de esta cubierta hay varios pies derechos con zapatas que se disponen geoméricamente para soportar varios tubos metálicos horizontales, por donde se enredan algunas ramas de parra. En uno de los extremos del aljibe se distinguen los restos de una bomba de extracción de agua del depósito.

En las inmediaciones se pueden observar los restos de las paredes de un goro, unos muros de piedra seca y mortero, que se han conservado integrándolo en el jardín plantando en la propia poceta un arbusto.

En la zona occidental de la finca hay una era que presenta el muro de cerramiento de piedra seca y mortero. El suelo está cubierto de picón.

Los paseos más próximos a la entrada principal de la vivienda conservan el empedrado del suelo y están delimitados en sus márgenes por unos muros de piedra seca y mortero de aproximadamente 80 cm de alto.

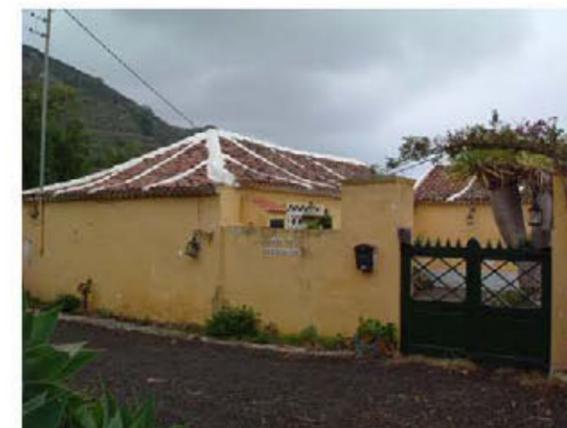
80

Casa de Montemayor. Camino Real El Boquerón.

Construcción de mampostería ordinaria tradicional, con planta en fomar de U, a una altura y cubiertas a dos y cuatro aguas de teja árabe. Los tres cuerpos del inmueble dejan en su interior un patio central que se cierra al exterior con un muro y una portada de madera. Los vanos presentan carpinterías de madera pintadas de verde; las ventanas que dan hacia el exterior cuentan con rejas de forja.

A la casa se accede por un camino de suelo empedrado con muros de piedra seca en sus márgenes.

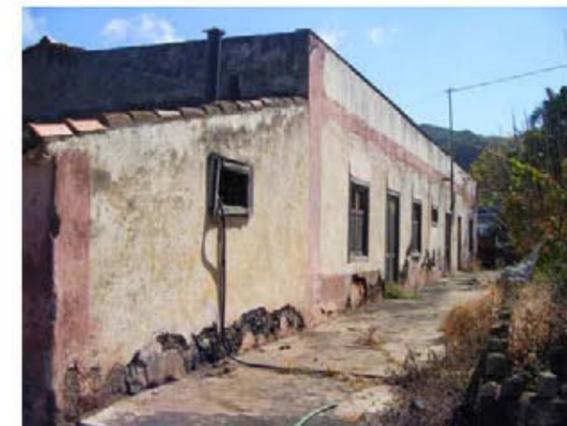
81

Finca La Palmera. Camino San Francisco.

Construcción de mampostería ordinaria tradicional, de planta rectangular a una altura. Una parte de la casa tiene la cubierta en azotea con parapeto, la parte central presenta la cubierta a dos aguas de teja plana y parapeto en la fachada y el tercer cuerpo adosado a la izquierda, tiene el tejado a un agua de teja árabe. Los vanos presentan las carpinterías originales.

En las inmediaciones hay un aljibe con una piedra de lavar sobre la cubierta. En la trasera de la casa hay un lavadero.

La restauración de la casa está en proyecto.

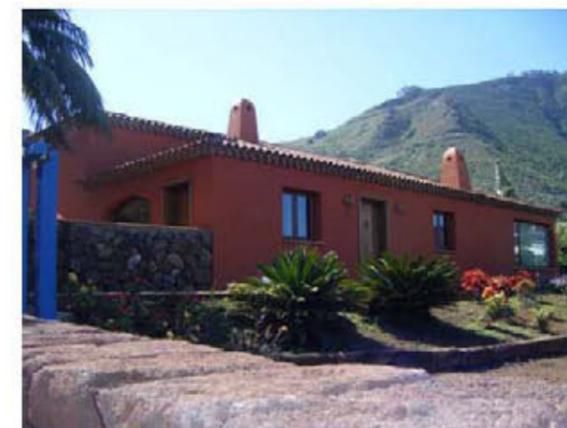
82*Denominación**Tipo de bien**Características***Finca Los Collazos I. Camino Lomo Solís.**

Complejo constructivo formado por varios cuerpos adosados, de una y dos alturas, con cubiertas a tres y cuatro aguas de teja árabe. Ha sido restaurada conservando la estructura original del inmueble. Los vanos presentan cerramientos de carpintería de madera nuevos. En el proyecto de restauración se han añadido algunos ventanales con cerramiento fijo de cristal orientados hacia el valle El Boquerón.

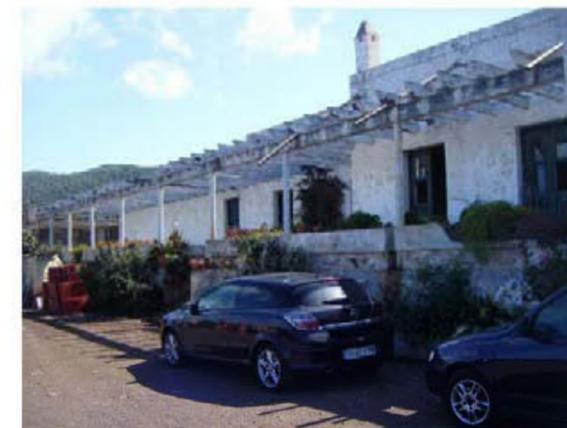
**83***Denominación**Tipo de bien**Características***Finca Los Collazos II. Camino Lomo Solís.**

Construcción de mampostería ordinaria tradicional, de planta irregular, a una altura. El cuerpo de la izquierda presenta azotea con parapeto y el de la derecha tiene la cubierta a un agua de teja plana. Los vanos conservan las carpinterías originales pintadas de verde. A lo largo de la fachada hay una serie de columnas en las que se apoya un entramado de vigas y ménsulas de mampostería, formando una galería abierta. La restauración de la casa está en proyecto.

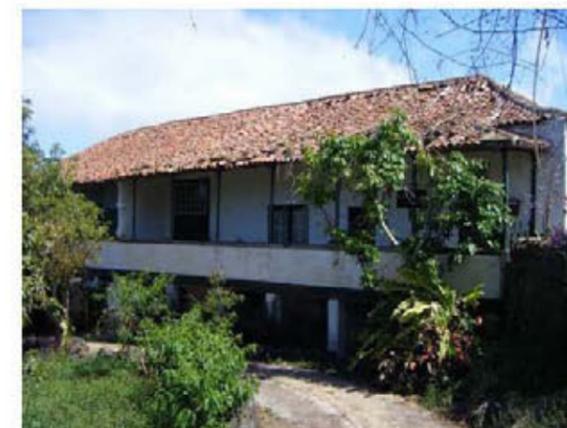
84

Casa I. Camino Lomo Solís

Construcción en mampostería ordinaria tradicional formada por varios cuerpos que se disponen en torno a un patio interior, quedando cerrado hacia el exterior por una portada de madera. La planta del inmueble no es perceptible, los cuerpos presentan distintas altura contando con un semisótano en la parte de la casa que da al camino principal. Las cubiertas son a cuatro aguas de teja árabe. Los vanos conservan las carpinterías de madera pintadas de verde.

El lateral de la casa que da al Camino Lomo Solís cuenta con una galería abierta con antepecho de mampostería rematada con madera, pies derechos y zapatas que sostienen la cubierta a tres aguas de teja.

En las inmediaciones hay una gañanía de planta rectangular, a una altura con cubierta a un agua de teja curva y un estanque en desuso lleno de vegetación y escombros. Tras este lugar se observan restos del muro de la finca de mampostería ordinaria tradicional con almenas en punta de diamante.

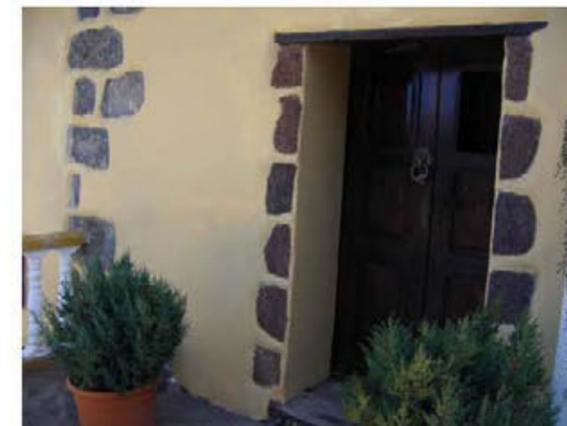
85

Casa I. Calle El Clavel, Lomo Solís.

Construcción de mampostería ordinaria tradicional de una planta de altura a dos niveles. Cubierta a tres aguas de teja árabe. La casa ha sido restaurada conservando la estructura, cubierta de tejas y carpintería de los vanos originales.

El inmueble cuenta con un aljibe en uso.

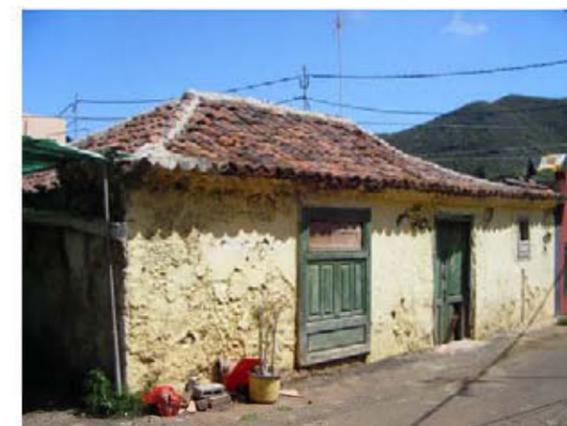
86

Casa II. Calle El Clavel, Lomo Solís.

Construcción de mampostería ordinaria tradicional, a una altura y cubierta a cuatro aguas de teja árabe. En la fachada presenta tres vanos con las carpinterías originales pintadas de verde: una ventana con antepecho de madera, un ventanillo y una puerta en el centro.

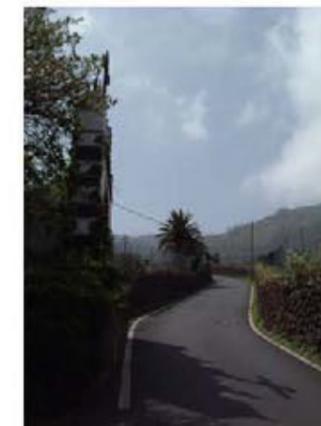
87

Camino Real El Boquerón, Camino Los Pinos.

El trazado del camino se extiende desde la carretera general de Valle de Guerra a la altura del Colegio de Educación Primaria de Valle de Guerra, como continuación del Camino Moya, hasta el tracto medio de la carretera El Boquerón. Actualmente está asfaltado y muchos de sus tramos presentan en ambos márgenes unos muros de piedra seca de altura variable, sobre el que discurre una atarjea revestida de arena, cal y cemento.

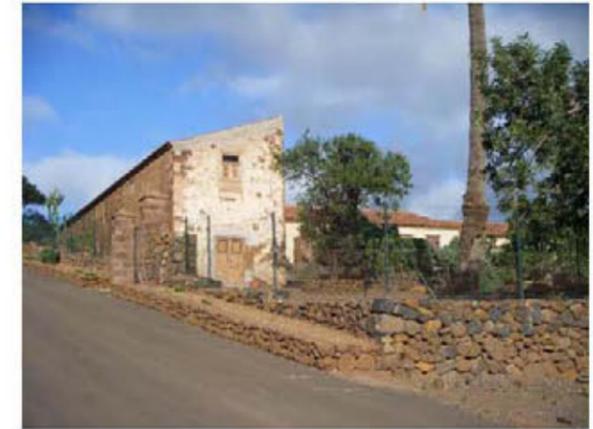
88*Denominación**Tipo de bien**Características***Conjunto arquitect. II. Camino Real El Boquerón.**

Conjunto de cuatro construcciones de mampostería ordinaria tradicional, a una y dos alturas, con cubiertas a una y dos aguas de teja árabe. Algunas construcciones están restauradas y otras conservan las estructuras y carpinterías originales presentando cierto grado de deterioro, pero mostrando la técnica constructiva original basada en bloques de tosca roja y mortero. El muro que delimita la finca es de piedra seca. La entrada está flanqueada por dos columnas cuadrangulares de bloques de tosca roja coronadas por tosca tallada en punta de diamante.

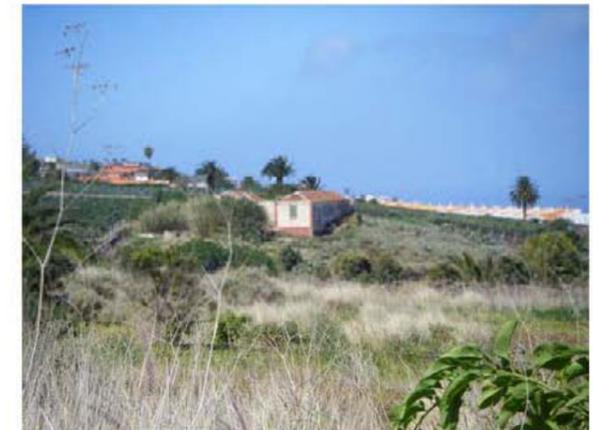
**89***Denominación**Tipo de bien**Características***Conjunto arquitect. I. Camino Lomo Solís.**

Conjunto arquitectónico de mampostería ordinaria tradicional, formado por varias construcciones a una y dos alturas, y cubiertas a dos, tres y cuatro aguas de teja árabe. Algunas partes parecen de reciente construcción o restauración. No se ha podido acceder al inmueble.

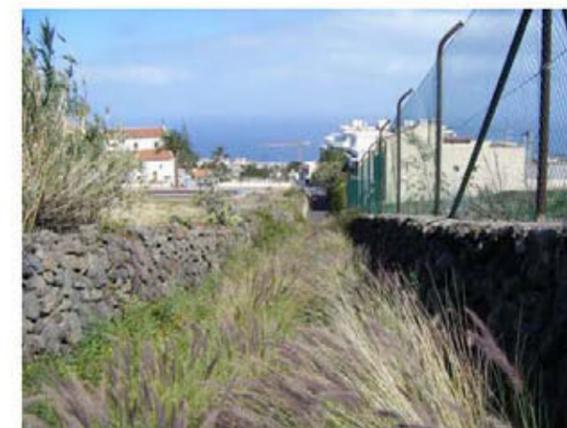
90

Callejón de La Iglesia. Camino Los Frailes.

En el suelo se puede distinguir, entre la abundante vegetación que hay, el empedrado original. En los márgenes del camino se alzan unos muros de piedra seca y mortero. Encima se han colocado unas alambradas que delimitan las fincas lindantes.

El trazado del camino comunica la zona de la Iglesia con el Camino San Francisco.

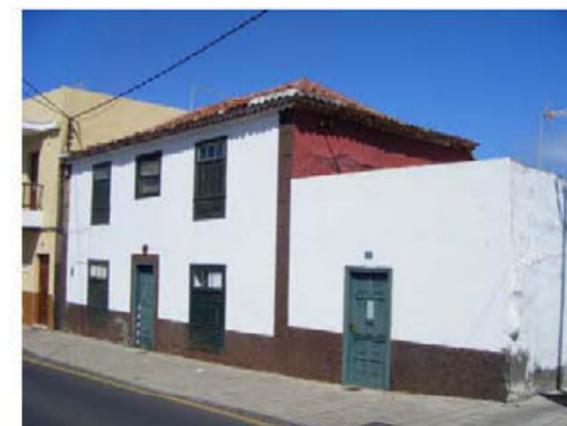
91

Casa I. Calle El Moral, Valle de Guerra.

Construcción de mampostería ordinaria tradicional, formada por dos cuerpos: uno a dos alturas con cubierta a cuatro aguas de teja árabe y otro de una planta con cubierta en azotea. En la fachada principal presenta seis vanos, tres en cada planta dispuestos simétricamente. El cuerpo adosado cuenta con una puerta. Los cerramientos son de carpintería de madera pintada de verde.

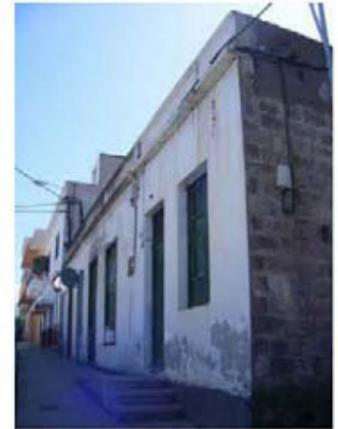
92

Antigua Escuela. Calle El Moral, Valle de Guerra.

Construcción de mampostería ordinaria tradicional, a una altura y cubierta a cuatro aguas de teja plana con parapeto en fachada. Presenta seis vanos, tres ventanas y tres puertas, con las carpinterías originales pintadas de verde.

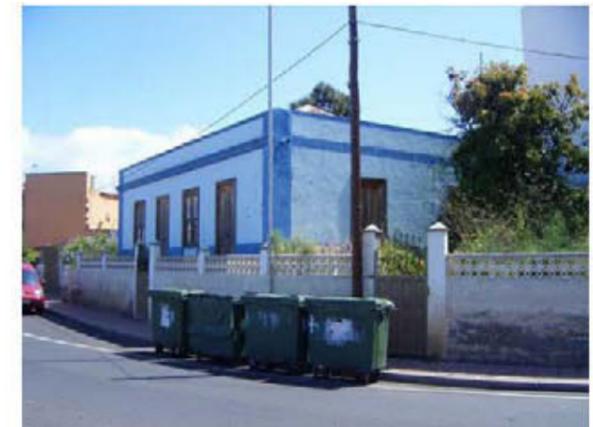
93

Fonda de Chiclana. Valle de Guerra.

Construcción de mampostería ordinaria tradicional, a una altura y cubierta a cuatro aguas de teja plana con parapeto. Se observan cinco vanos: cuatro en la fachada, dos puertas y dos ventanas y en un lateral de la casa, otra puerta. Los cerramientos son de carpintería de madera.

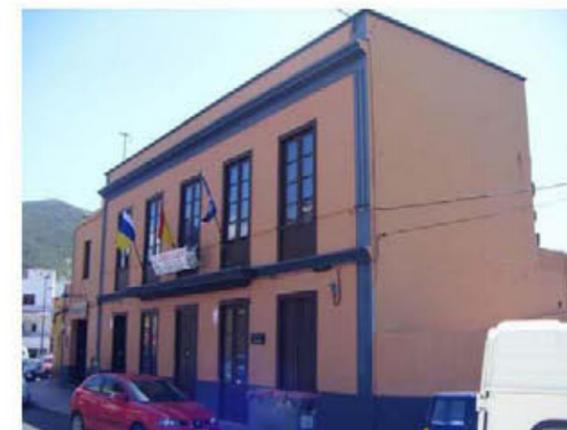
94*Denominación**Tipo de bien**Características***Centro Social y Cultural Némesis. Valle de Guerra.***Etnográfico*

Construcción de mampostería ordinaria tradicional, a dos alturas y cubierta plana con parapeto. En la fachada presenta cinco vanos en cada planta, dispuestos simétricamente con carpinterías de madera originales pintadas de marrón. En la primera planta son cinco puertas y en la segunda, son cinco ventanas con antepechos de madera. Cada planta está delimitada por una cornisa. A la izquierda hay otro cuerpo, también de dos plantas, con una portada en la baja y una ventana en la segunda planta.

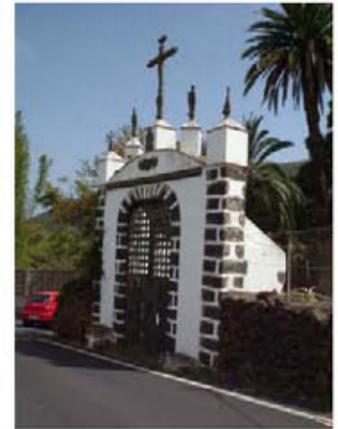
95

Portada Finca Los Pinos. Camino Real El Boquerón.

Obra de mampostería ordinaria tradicional, revestida de arena, cemento y cal, dejando la piedra vista en los laterales y en el marco de la portada. Encima de ésta aparece una cornisa en piedra donde reposa la parte superior acabada en un arco rebajado coronado por cinco almenas en punta de diamante. En la almena central descansa una cruz de madera con la imagen tallada de Jesucristo. En cada una de las almenas que flanquean a la central, también hay una imagen tallada en madera. La portada es de dos hojas de madera con celosía en la mitad superior.
