B5. Guamasa

5.1. DESCRIPCIÓN GENERAL

Guamasa

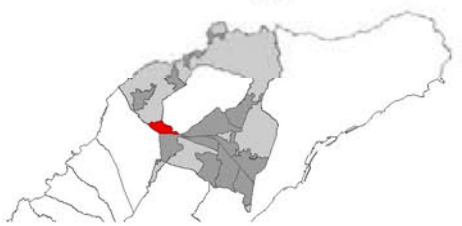
Plano N° IA.05.GM.04

2. En el plano adjunto IA.05.GM.04 jerarquización viaria Guamasa se recoge la clasificación del viario del núcleo en categorías jerárquicas. Esta estructuración es la que sigue:

- Viario Territorial
- Viario Urbano Básico
- Viario Urbano Local
- Viario Secundario

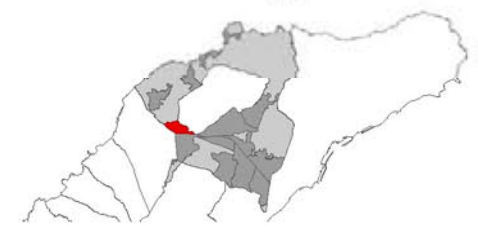
Plano N° IA.05.GM.05

3. En el plano adjunto IA.05.GM.05 Estado del Viario Guamasa se grafían tres servicios básicos de urbanización para cada uno de los tramos viarios⁴ del núcleo: pavimentación, aceras y alumbrado público. La gran mayoría del viario se encuentra asfaltado si bien algunas vías o tramos de ellas no lo están. Respecto al acerado, este es mucho más deficitario. La mayoría de las vías no tienen aceras y si las tienen son siempre de anchura inferior a las admisibles, esto obliga a que la circulación peatonal discurra en muchos casos por el asfalto con los riesgos a la seguridad vial que esto conlleva. El

- Alumbrado
- Acera
- Pavimentado
- No Pavimentado

alumbrado no cubre la totalidad del viario, se encuentra en mal estado o muy distanciado. El viario muestra un buen asfalto en las calles principales, que se torna malo o regular en las calles secundarias o callejones y caminos de acceso a viviendas. Este fenómeno es especialmente notable en la Calle Tabares y alrededores, donde hay promociones de adosados y pareados de varias viviendas. Como ocurre con otras calles secundarias del núcleo, no son muy anchas y no poseen aceras ni un buen firme. Hay viviendas de lujo en calles muy estrechas, mal asfaltadas y sin aparcamientos públicos (Calle La Era y paralelas).

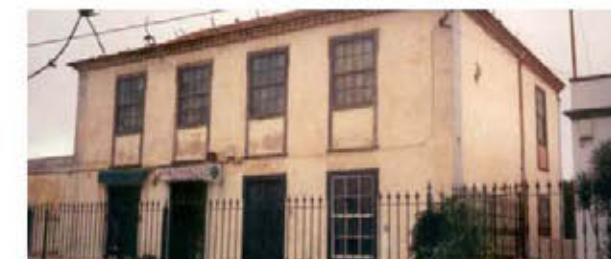
Casa rural de dos plantas, situada a borde de camino, con forma cuadrangular y tejado a cuatro aguas

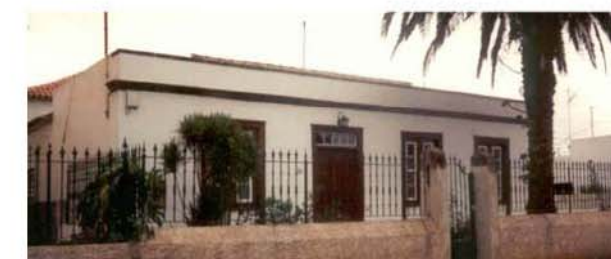
Casa rural de una planta al borde del camino, con forma rectangular y tejado a cuatro aguas oculto por un frente de azotea

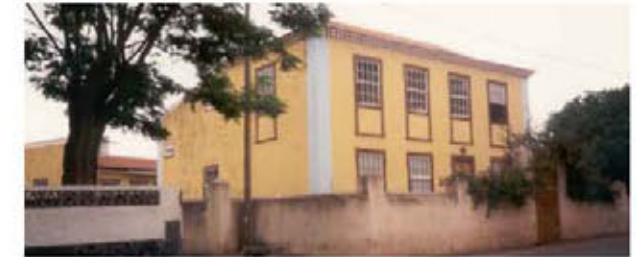
Casa rural de dos plantas, con patio, forma cuadrangular y tejado a cuatro aguas. Situada a borde de camino

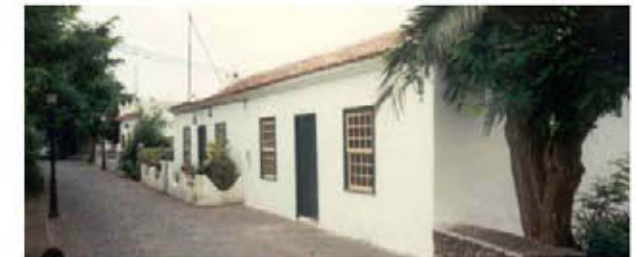
Casa rural de una planta, situada a borde de camino, con forma rectangular y tejado a cuatro aguas

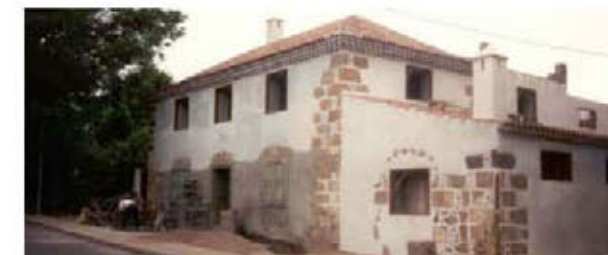
Casa rural de dos plantas con forma en U y tejados a una, dos y cuatro aguas. Situada al borde de camino y junto a un paseo. Posee varias edificaciones anexas (cobertizos y/o establos) y patio interior. Elementos arbolados originales en su frente

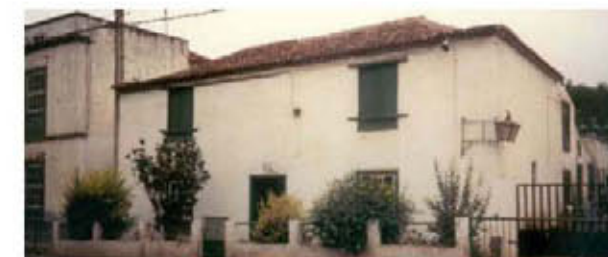
Casa rural de dos plantas, con forma en L, tejados a cuatro aguas y dependencias anexas con funcionalidad de cobertizo y/o establos. Situada a borde de camino

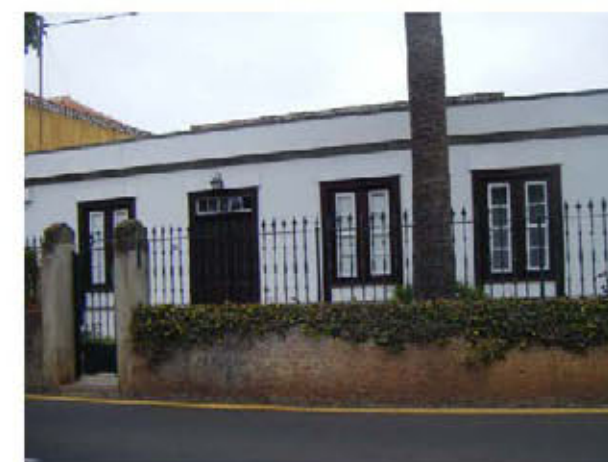
C/ Santa Rosa de Lima nº 36
Etnográfico

Casa de arquitectura tradicional canaria con cubierta de teja a cuatro aguas y carpintería de madera. La fachada ha sido modificada incorporándole un frontón.

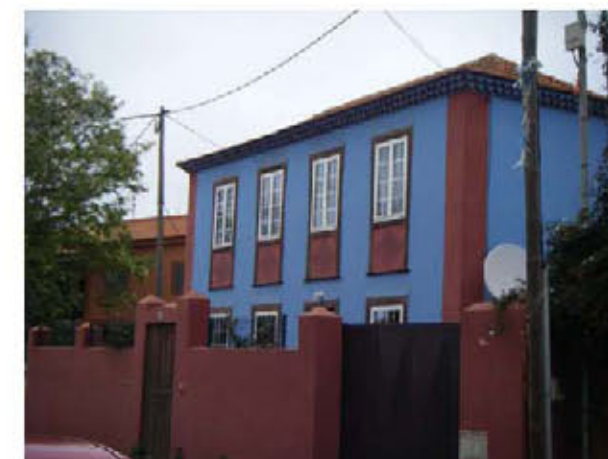
27

C/ Santa Rosa de Lima n° 52

Casa de arquitectura tradicional canaria de dos alturas con cubierta de teja a cuatro aguas y carpintería de madera. La fachada ha sido modificada.

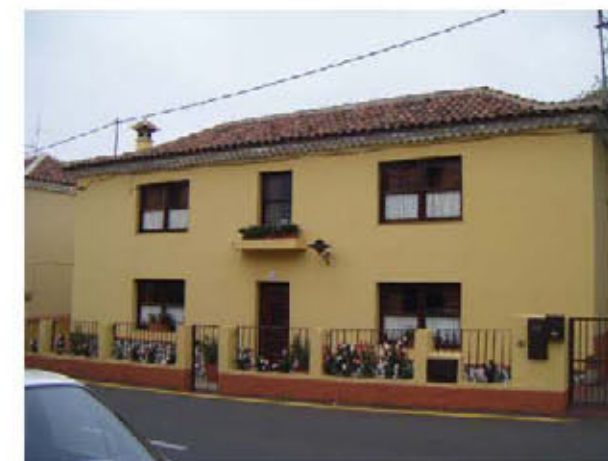
28

Ctra. El Boquerón nº 60

Casa de arquitectura tradicional canaria con fachada modificada y cubierta de teja. En el frontón que se ha incorporado a la fachada tiene inscrita la fecha 1908.

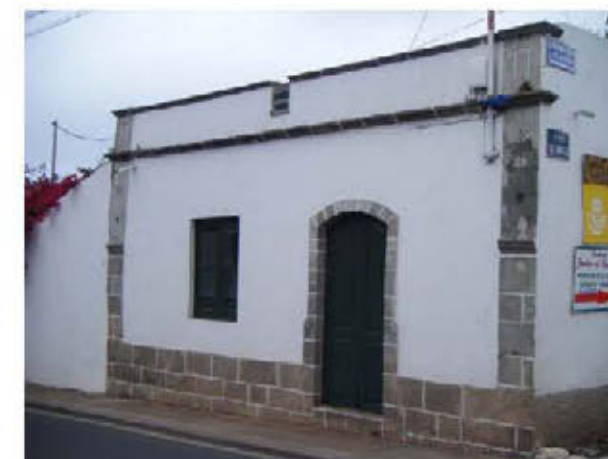
29

Casa 1. Camino Garimba, Guamasa.

Construcción de mampostería ordinaria tradicional, a dos alturas. El cuerpo principal tiene la cubierta a tres aguas y el cuerpo trasero a un agua, ambos con teja árabe. Por un lateral se accede a un cuerpo de menores dimensiones que tiene la cubierta en azotea. Se observan seis vanos, cinco de ellos con carpinterías de madera pintadas de verde y una puerta es de aluminio verde. En su interior, la planta alta es una tronja. Según la propietaria de la casa, el inmueble data de siglo XVII.

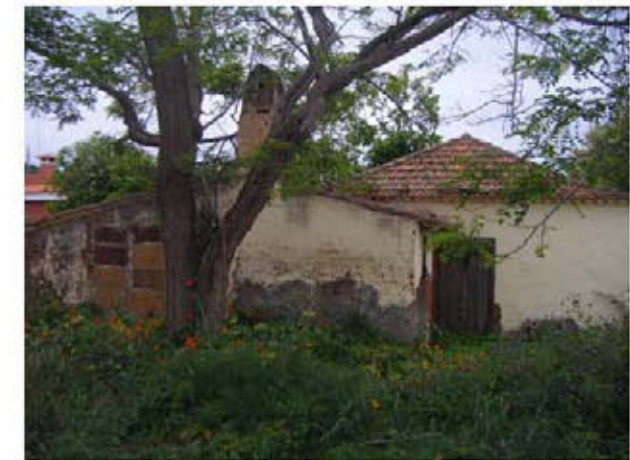
31

Casa 3. Camino Garimba, Guamasa.

Construcción de mampostería ordinaria tradicional, a una altura con cubierta a cuatro aguas de teja árabe. En la fachada presenta tres puertas; las laterales son de madera y la central tiene el cerramiento metálico.

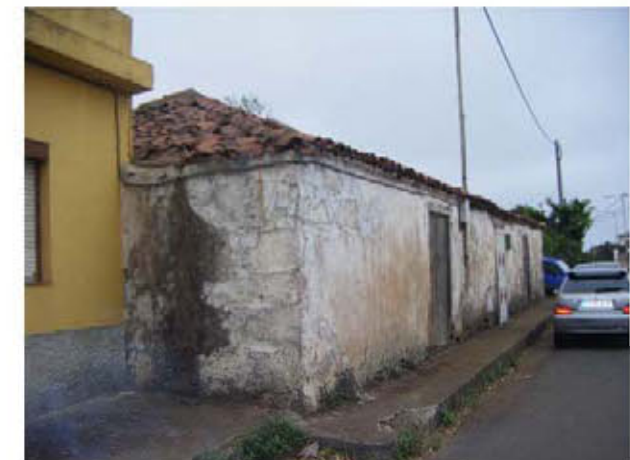
32*Denominación**Tipo de bien**Características***Conjunto. Camino Garimba, Guamasa.***Etnográfico*

Conjunto constructivo formado por una casa, cuadras y corrales. La casa presenta dos cuerpos, a una altura, uno con cubierta a cuatro aguas y otro a un agua, ambos de teja curva. Los cerramientos de los vanos son de madera pintada de verde.

En las inmediaciones hay otras construcciones de mampostería ordinaria tradicional con paredes de reciente construcción en las que se distinguen los bloques de cemento. La cubierta es a dos aguas de planchas de uralita con tejas curvas en algunas zonas.

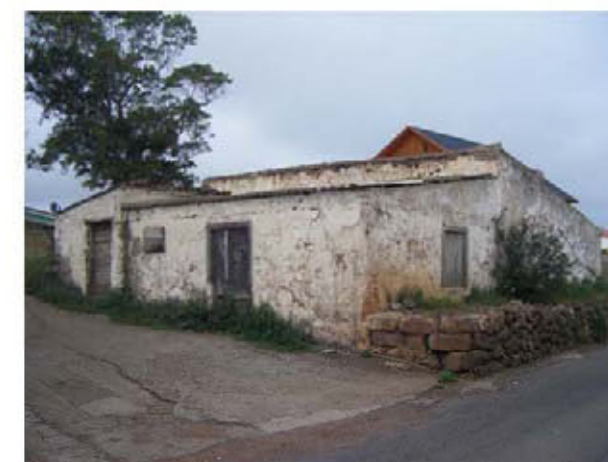
Construcción de mampostería ordinaria tradicional formada por tres cuerpos, a una altura, cada uno con la cubierta a un agua de planchas de uralita y teja curva. Los vanos presentan los cerramientos de carpintería de madera originales. El revestimiento de las paredes está muy deteriorado.

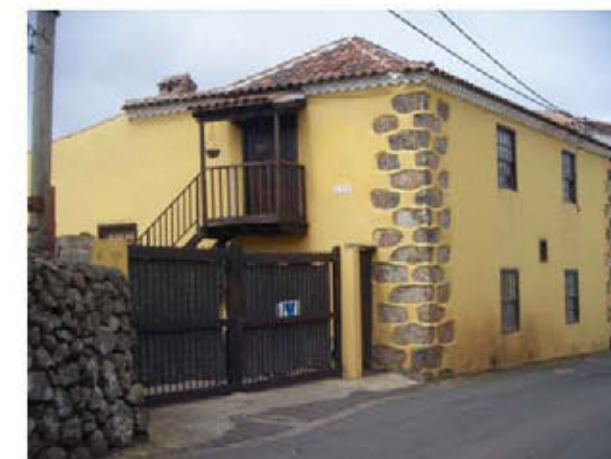
Construcción de mampostería ordinaria tradicional, a dos alturas, formada por dos cuerpos; el principal presenta la cubierta a cuatro aguas y el trasero a un agua, ambos de teja curva. Los cerramientos de los vanos son de madera. A la planta alta se accede por una escalera de madera exterior. En las esquineras se observa la piedra vista.

El inmueble está restaurado. No se ha podido acceder a su interior.

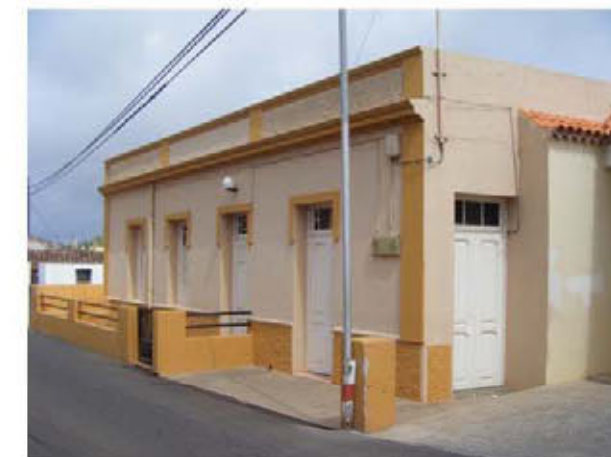
Construcción de mampostería ordinaria tradicional, a una altura, con cubierta en azotea con parapeto. En la fachada hay cuatro vanos, dos puertas y dos ventanas con carpinterías de madera pintada de blanco y vidrieras de colores en la parte superior.

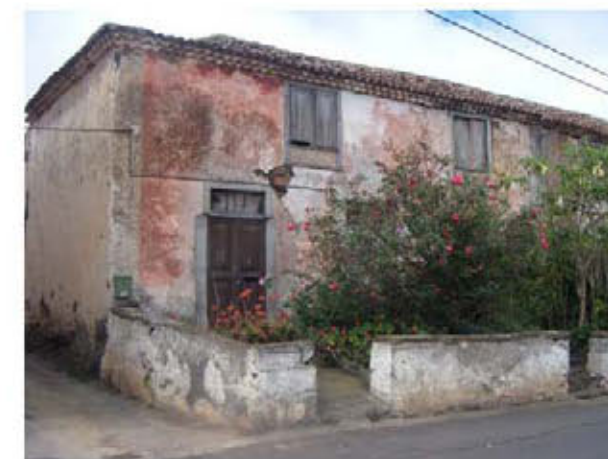
37

Casa 8. Camino Garimba, Guamasa.

Construcción de mampostería ordinaria tradicional, a una altura y cubierta a un agua de teja curva. Está formada por dos cuerpos; el de menores dimensiones era la casa y el mayor, albergaba ganado. Presenta tres vanos con jambas y dinteles de madera y puertas metálicas pintadas de verde.

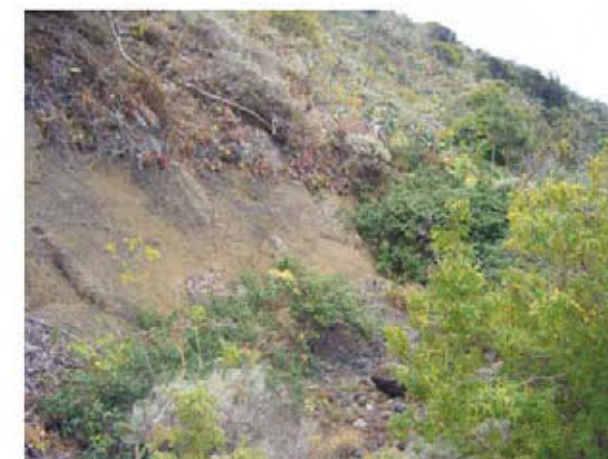
Cantera en la roca de la ladera de la montaña. El hueco excavado servía como depósito de agua, lavadero, abrevadero y lugar de baño. La gente de la zona lo llamaba "la piscina", por la cantidad de agua que podía almacenar y las condiciones óptimas para el baño.

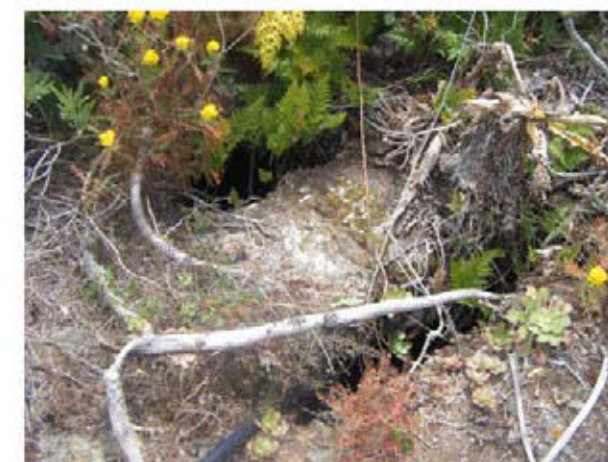
40

Lavadero-estanque. El Risco, Montaña de Guerra.

Estanque y dos lavaderos de mampostería ordinaria tradicional.

Están en mal estado de conservación; los lavaderos están prácticamente invadidos por la vegetación de la zona.

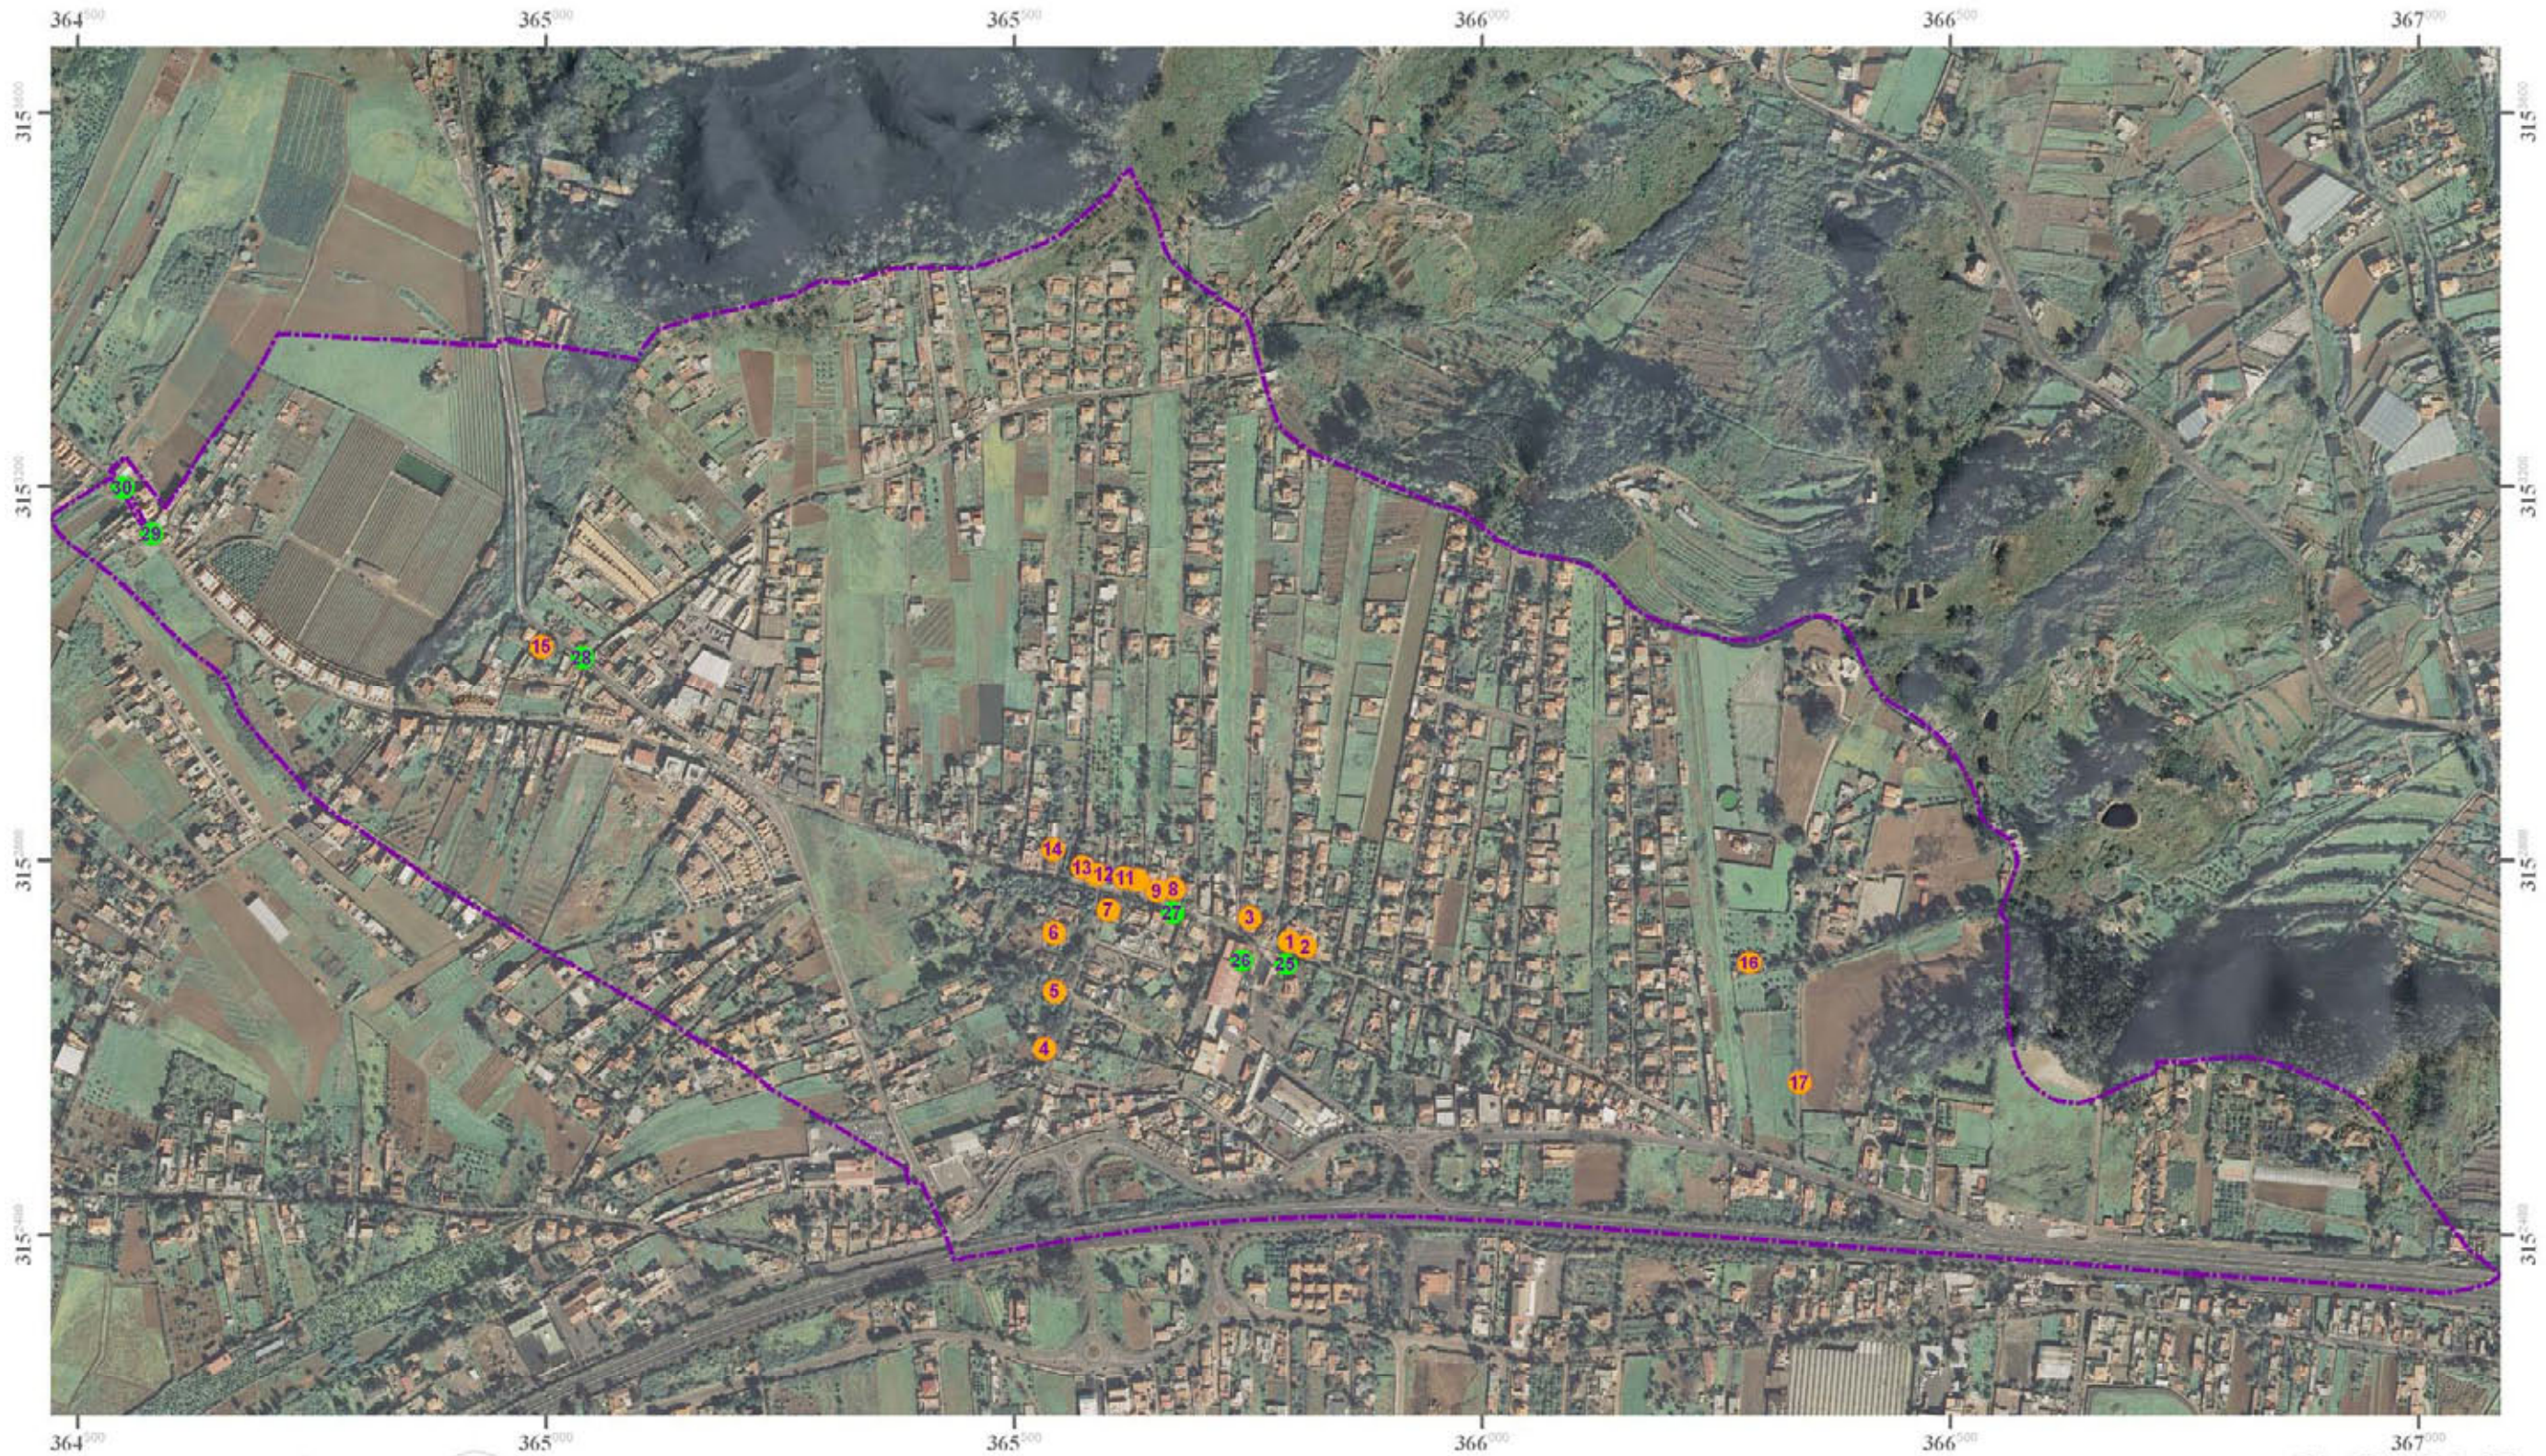
Plano N° IA.05.GM.15

PATRIMONIO CULTURAL
