CATÁLOGO DE PROTECCIÓN DE SAN CRISTÓBAL DE LA LAGUNA

Número de Ficha

308

San Antonio, nº 20

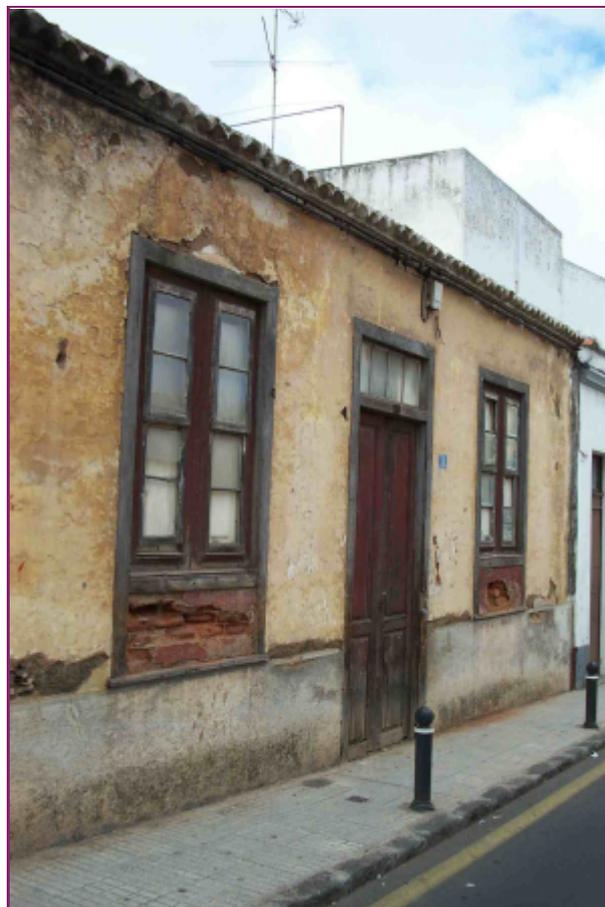
Planta en "L", con patio lateral. Dos naves en forma de "L", paralela a la calle.

Muros de carga de piedra, cal y barro. Cubierta inclinada de madera y tejas.

Tradicional. Color: ocre. Material: mampostería. Vanos: adintelados, y en disposición simétrica, una puerta y dos ventanas guillotina de madera color marrón, con hoja móvil blanca, y antepechos de madera con cuarterones. Remate superior: alero de triple capa de tejas. Zócalo: no presenta. Revestimiento: revoco.
