CATÁLOGO DE PROTECCIÓN DE SAN CRISTÓBAL DE LA LAGUNA

Número de Ficha
355

Denominación

Dirección Postal
Herradores, nº 93.

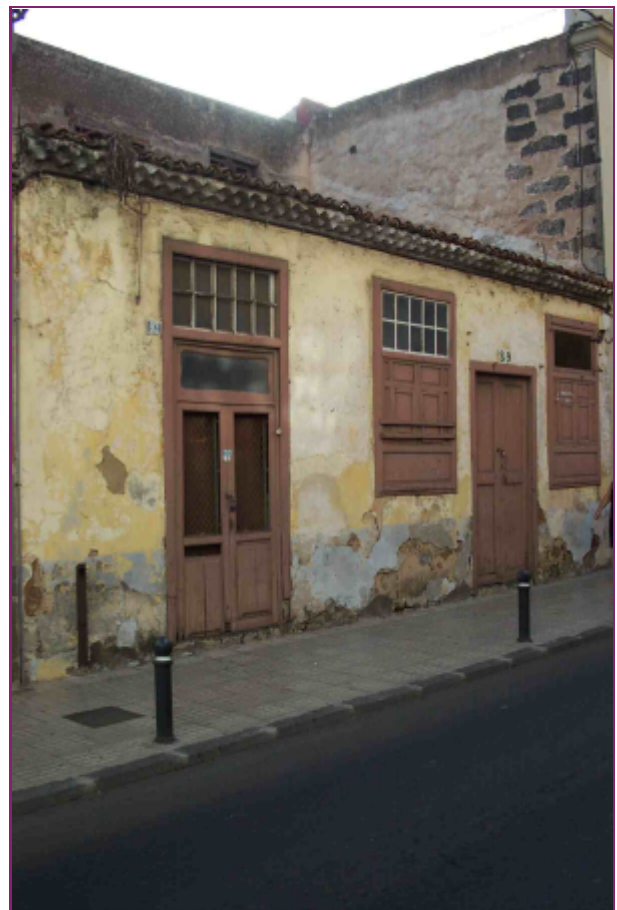
Número de ficha	Nivel de Protección	Denominación
355	Ambiental 3	
Planta y Distribución		
Casa de dos crujías paralelas a fachada, sin patio. Entre medianeras.		
Tipología Edificatoria		
Doméstica. Casa urbana tradicional de una planta.		
Contexto Urbano		
Medianera, participa del ambiente urbano tradicional de la calle Herradores, con histórica tradición comercial, conformado por una amplia mayoría de viviendas de dos plantas, salvo excepciones de viviendas tradicionales populares de una planta, como el caso que nos ocupa.		
Referencia Histórica		
Modesta vivienda tradicional popular, de fachada asimétrica, con rasgos constructivos propios de mediados del siglo XVIII, pudiéndose tratar de uno de los inmuebles más antiguos de la calle Herradores.		
Sistema Constructivo		
Muros de carga de piedra, cal y barro. Cubierta inclinada de madera y tejas.		
Composición de Fachada		
Tradicional. Color: ocre claro. Material: mampostería. Vanos: adintelados, en disposición asimétrica, y realizados en madera color marrón, se ubican dos puertas desiguales, la mayor con montante acristalado, y dos ventanas iguales, de doble hoja, con antepechos de madera decorados con sencilla línea rectangular, y montante acristalado. Remate superior: alero de triple capa de tejas. Zócalo: pintado de gris. Revestimiento: enfoscado de cal.
