CATÁLOGO DE PROTECCIÓN DE SAN CRISTÓBAL DE LA LAGUNA

Número de Ficha
368

Dirección Postal
Herradores, nº 100.

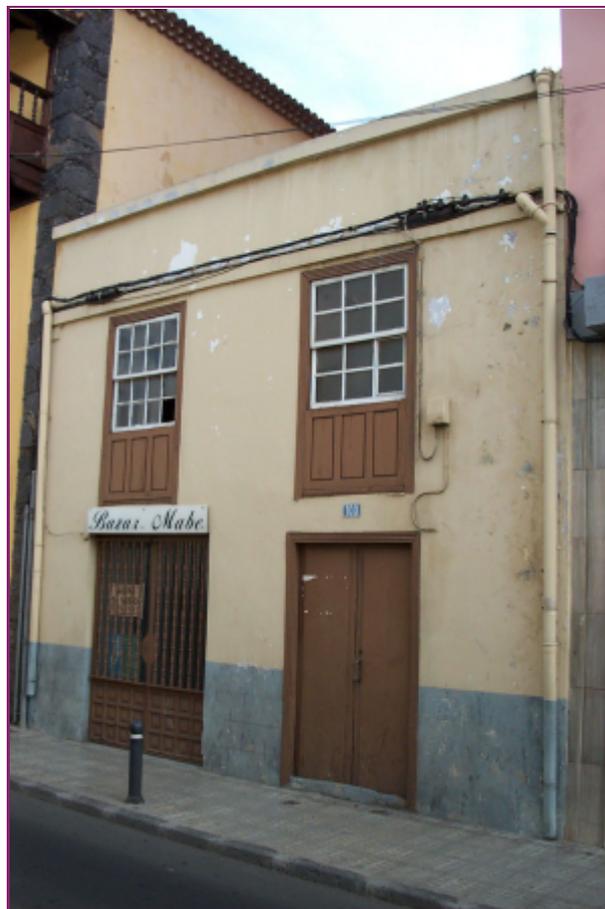
Número de ficha	Nivel de Protección	Denominación
368	Ambiental 3	
Planta y Distribución		
Casa de dos crujías paralelas a fachada, sin patio. Entre medianeras, nave perpendicular a fachada.		
Tipología Edificatoria		
Doméstica. Casa urbana tradicional de 2 plantas.		
Contexto Urbano		
Medianera, participa del ambiente urbano tradicional de la calle Herradores, conformado por mayoría de viviendas de dos plantas, con significada e histórica tradición comercial. En parte, este entorno ha sufrido alteraciones por la construcción de inmuebles contemporáneos, como uno colindante al que nos ocupa.		
Referencia Histórica		
Inmueble doméstico urbano, con fachada tradicional de orden simétrico, sencillo de formas, propio de una clase social media, realizado aproximadamente entre finales del siglo XVIII e inicios del XIX.		
Sistema Constructivo		
Muros de carga de piedra, cal y barro. Cubierta inclinada de madera y tejas.

Composición de Fachada		
Tradicional. Color: amarillo claro. Material: mampostería. Vanos: dispuestos en orden simétrico, realizados en madera color marrón, con marcos estriados y con dintel recto, se ubican en planta baja dos puertas desiguales, una de mayor anchura, con cierre metálico, y otra menor, de dos hojas de madera. En planta alta se alinean dos ventanas guillotina iguales, con hojas móviles en blanco y antepechos de madera decorados de forma cuadrangular. Sobre la puerta mayor, se sitúa un gran letrero comercial. Remate superior: parapeto sobre cornisa de fábrica. Zócalo: pintado de color gris. Revestimiento: revoco.		
Referencias Bibliográficas y Documentales
