CATÁLOGO DE PROTECCIÓN DE SAN CRISTÓBAL DE LA LAGUNA

Número de Ficha
370

Dirección Postal
Herradores, nº 106.

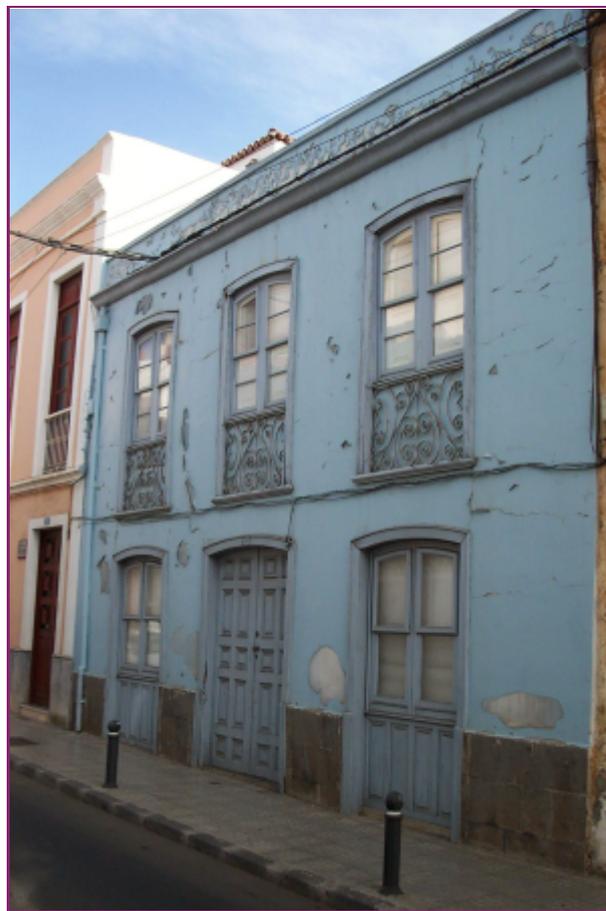
Ecléctica. Color: azul claro, con resaltes en gris. Material: bloques. Vanos: en disposición simétrica, realizados en madera a color gris, con dintel curvo, se ubican en planta baja dos ventanas laterales iguales, con doble hoja acristalada y una puerta central de acceso, con doble hoja de madera. En la planta alta, se alinean en paralelo tres ventanas guillotina iguales, con hojas móviles a color blanco, y antepechos de hierro forjado, evocando formas vegetales. Remate superior: parapeto sobre cornisa en saliente de fábrica, a color gris. Zócalo: piedra artificial, a color gris. Revestimiento: revoco.

Casa de dos crujías paralelas a fachada, sin patio. Entre medianeras.

Muros de carga, con cubierta plana.
