CATÁLOGO DE PROTECCIÓN DE SAN CRISTÓBAL DE LA LAGUNA

Número de Ficha
397

Dirección Postal
Herradores, nº 86.

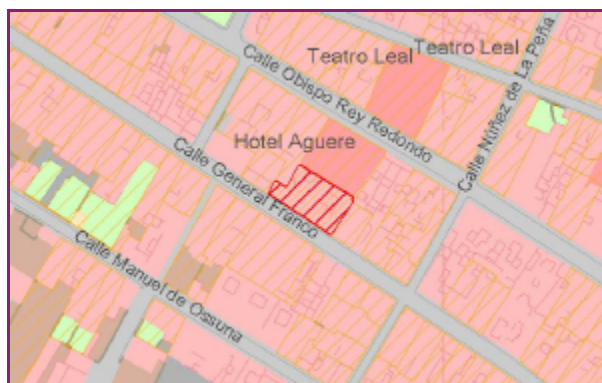
Número de ficha	Nivel de Protección	Denominación
397	Ambiental 2	
Planta y Distribución		
Casa de desarrollo longitudinal con patios de luz. Entre medianeras, inmueble formado principalmente por una sola nave. El resto de la construcción se conforma en torno a dos patios.		
Tipología Edificatoria		
Doméstica. Casa urbana tradicional de 2 plantas.		
Contexto Urbano		
Medianera, participa del ambiente urbano tradicional de la calle Herradores, conformado por mayoría de viviendas de dos y tres plantas, realizadas entre los siglos XVIII y XIX, con relevante tradición comercial.		
Referencia Histórica		
Inmueble doméstico urbano, con fachada simétrica, de estilo tradicional, realizada durante el siglo XVIII, propia de la clase social acomodada de la época, en una calle con significada e histórica tradición comercial. Este inmueble ocupa la misma parcela que el Hotel Agüere. En planta baja se han efectuado reformas recientes en sus vanos, para uso comercial.

Sistema Constructivo		
Muros de carga de piedra, cal y barro. Cubierta inclinada de madera y tejas. Cubierta inclinada de tejas en la nave principal, y cubierta plana en el resto.		
Composición de Fachada		
Tradicional. Color: rosado. Material: mampostería. Vanos: en rigurosa disposición simétrica, realizados y enmarcados en madera a color verde, con dintel recto, y todos con el mismo ancho, se ubican en planta baja siete puertas iguales, algunas con cristalera y cierre metálico, y una ventana de una sola hoja acristalada, con antepecho de madera lisa a color blanco; en planta alta, se alinean en paralelo ocho ventanas iguales, de una sola hoja acristalada, y antepechos lisos de madera a color verde. Superior a estas ventanas, se alinean simétricamente tres tubos de desagüe. Remate superior: parapeto. Zócalo: sillares labrados de cantería gris. Revestimiento: enfoscado y piedra.		
Referencias Bibliográficas y Documentales
