CATÁLOGO DE PROTECCIÓN DE SAN CRISTÓBAL DE LA LAGUNA

Número de Ficha
422

Dirección Postal
San Agustín, nº 65.

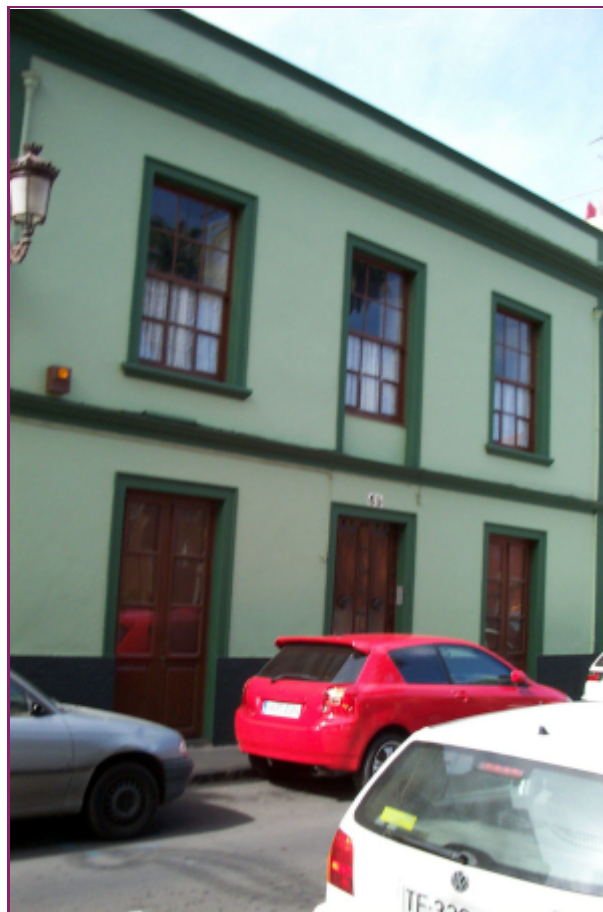
Número de ficha	Nivel de Protección	Denominación
422	Estructural 2	
Planta y Distribución		
Planta en "U", con patio lateral. Entre medianeras, casa con tres cuerpos en forma de "U", con patio lateral.		
Tipología Edificatoria		
Doméstica. Casa urbana tradicional de 2 plantas. Reforma ecléctica en fachada.		
Contexto Urbano		
Medianera, participa del histórico e importante ambiente urbano tradicional de la calle San Agustín.		
Referencia Histórica		
<p>Inmueble doméstico urbano, con cubierta interior inclinada de tejas, planta tradicional y fachada de un estilo ecléctico en sus primeros momentos, sencillas de formas y sin recargamiento decorativo; denotando una construcción del inmueble entre finales del siglo XVIII e inicios del XIX, con reforma ecléctica en fachada, siguiendo un orden neoclásico, hacia finales del siglo XIX. Las estancias de la planta baja reflejan un continuado uso comercial, y la fachada actualmente se encuentra remozada en cuanto a revestimientos y carpintería de vanos.</p>

Sistema Constructivo		
Muros de carga de piedra, cal y barro. Cubierta inclinada de madera y tejas.		
Composición de Fachada		
<p>Ecléctica. Color: marfil. Material: mampostería y bloques. Vanos: en disposición simétrica, realizados en madera a color marrón, enmarcados en molduras color gris, al mismo ancho y con dintel recto, se ubican en planta baja tres puertas de doble hoja, las de las laterales acristaladas, y en la planta alta tres ventanas guillotina, contando la central con antepecho de fábrica a color gris. Ambas plantas se delimitan mediante una leve cornisa de fábrica, a color gris. Remate superior: parapeto sobre saliente en cornisa de fábrica a color gris. Remates laterales: pintados de gris. Zócalo: tirolesa color gris. Revestimiento: revoco.</p>		
Referencias Bibliográficas y Documentales
