CATÁLOGO DE PROTECCIÓN DE SAN CRISTÓBAL DE LA LAGUNA

Número de Ficha
439

Dirección Postal
San Agustín, nº 56

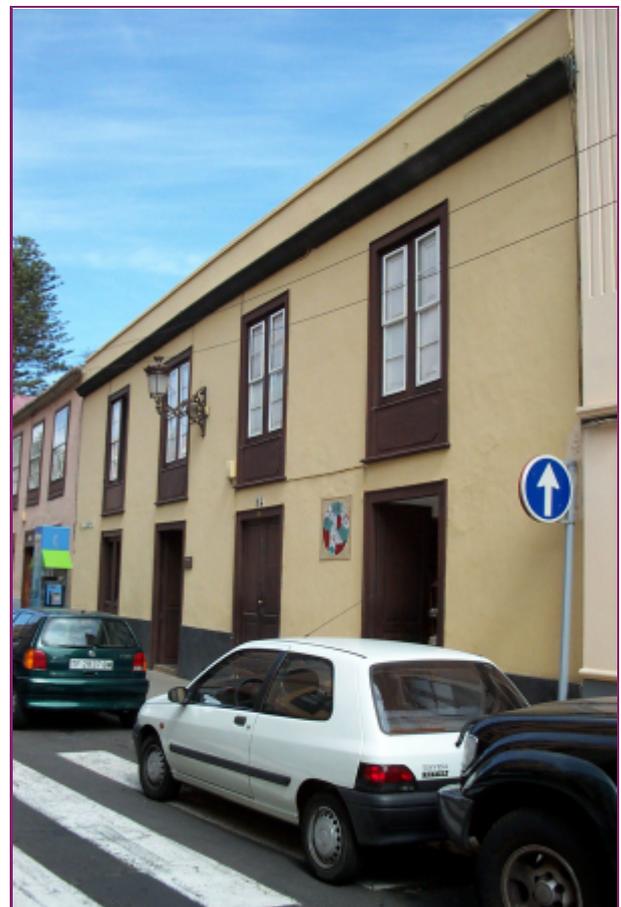
Número de ficha	Nivel de Protección	Denominación
439	Estructural 1	
Planta y Distribución		
Casa de dos crujías paralelas a fachada, sin patio.Doble nave paralela a fachada.		
Tipología Edificatoria		
Doméstica. Casa urbana tradicional de 2 plantas.		
Contexto Urbano		
Medianera, participa del importante ambiente urbano tradicional de la calle San Agustín.		
Referencia Histórica		
Inmueble residencial urbano, con fachada simétrica, de estilo tradicional, con ligera influencia de corte neoclásico; realizada aproximadamente durante la primera mitad del siglo XIX, resultando propia de la clase social acomodada de la época. Las estancias de la primera planta revelan un continuado aprovechamiento comercial.		
Sistema Constructivo		
Muros de carga, con cubierta plana.		
Composición de Fachada		
Tradicional.Color: ocre claro. Material: mampostería. Vanos: en disposición simétrica, realizados y enmarcados en madera color gris, todos al mismo ancho y con dintel recto, se alinean en planta baja cuatro puertas iguales, de doble hoja, y en planta alta se alinean en paralelo cuatro ventanas iguales, de doble hoja a color blanco, y antepechos ornamentados con sencilla decoración cuadrangular. Remate superior: parapeto sobre saliente en cornisa de fábrica. Zócalo: tirolesa color gris. Revestimiento: revoco liso.
