# CATÁLOGO DE PROTECCIÓN DE SAN CRISTÓBAL DE LA LAGUNA

Número de Ficha
460

Dirección Postal
Herradores, nº 69.

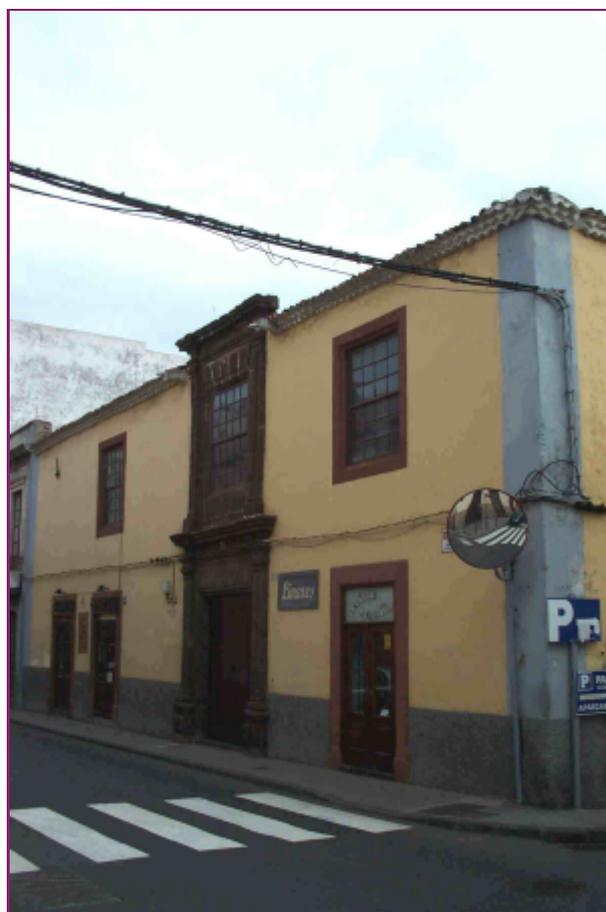
Tradicional.Color: amarillo-ocre. Material: mampostería. Vanos: en disposición asimétrica; realizados a dintel recto mediante madera a color verde, hay tres puertas, una lateral de doble hoja decorada con cojinetes, una central, más pequeña, con hojas móviles superiores a color blanco, y otra lateral mayor, con las mismas características que la central. Remate superior: alero de triple capa de tejas. Remate lateral y central: tirolesa color rojo. Zócalo: tirolesa color rojo. Revestimiento: revoco.
