CATÁLOGO DE PROTECCIÓN DE SAN CRISTÓBAL DE LA LAGUNA

Número de Ficha

465

Herradores, nº 59.

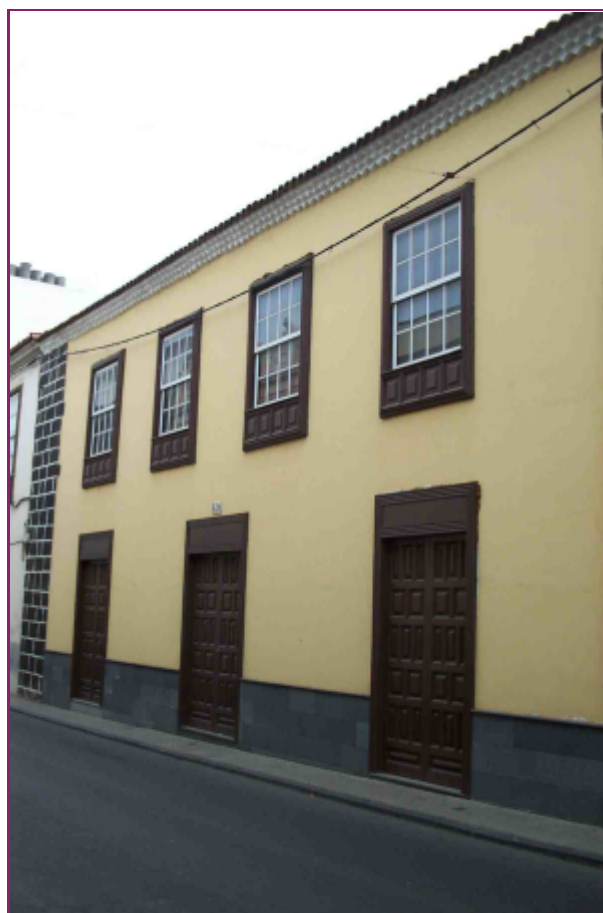
Número de ficha	Nivel de Protección	Denominación
465	Ambiental 2	
Planta y Distribución		
Sólo queda la fachada en pie, el interior es un solar.		
Tipología Edificatoria		
Doméstica. Casa urbana tradicional de 2 plantas.Sólo queda en pie la fachada.		
Contexto Urbano		
Medianera, la fachada participa de forma importante del histórico ambiente urbano de la calle Herradores, con arraigada tradición comercial, conformado por mayoría de viviendas con fachadas de tipologías tradicional y ecléctica.		
Referencia Histórica		
Inmueble doméstico urbano tradicional, del cual sólo queda la fachada, estando ocupado el interior por un solar. La fachada es de orden simétrico, pero de ejes verticales no coincidentes, denotando una construcción aproximada entre finales del siglo XVII e inicios del siglo XVIII, resultando propio de la clase social acomodada de la época.		
Sistema Constructivo		
Muros de carga de piedra, cal y barro. Cubierta inclinada de madera y tejas. Sólo queda en pie la fachada..

Composición de Fachada		
Tradicional.Color: blanco. Material: mampostería y cantería gris labrada. Vanos: en disposición simétrica, sin ejes verticales coincidentes, realizados y enmarcados al mismo ancho y con dintel recto en madera color marrón, se sitúan en planta baja tres puertas con marcos estriados, la central de doble hoja decorada con cuarterones, una lateral de doble hoja lisa, y la otra lateral de doble hoja lisa a color gris; en planta alta se alinean cuatro ventanas guillotina iguales, con marcos estriados, antepechos decorados con cuarterones, y hojas móviles a color blanco. Remate superior: alero de cuádruple capa de tejas. Remates laterales: franjas de cantería gris labrada. Zócalo: pintado de color gris. Revestimiento: revoco y piedra.		
Referencias Bibliográficas y Documentales
