# CATÁLOGO DE PROTECCIÓN DE SAN CRISTÓBAL DE LA LAGUNA

469

Manuel de Ossuna, nº 6.

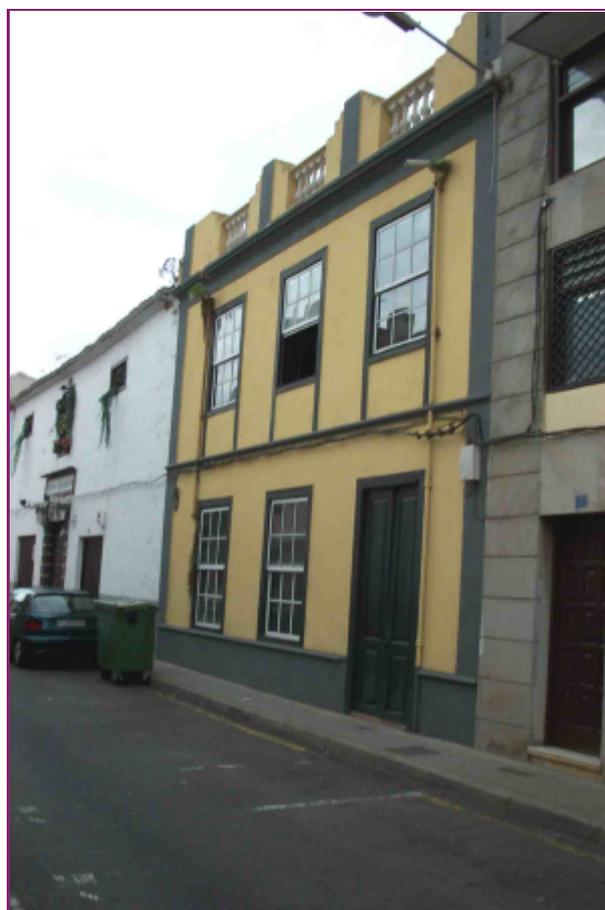
Número de ficha	Nivel de Protección	Denominación
469	Estructural 2

Planta en "L", con patio lateral. Vivienda tradicional con patio lateral.

Muros de carga, con cubierta plana.

Tradicional. Color: blanco. Material: mampostería. Vanos: en disposición simétrica, se cuentan seis vanos del mismo ancho, alineados en tres calles paralelas, realizados en madera color marrón, con dintel recto, localizándose en planta baja una puerta lateral, de doble hoja lisa, y dos ventanas guillotina iguales, con hojas móviles en blanco; en planta alta se alinean tres ventanas guillotina iguales, con contraventanas, hojas móviles en blanco, y antepechos de fábrica color blanco, con marcos de madera marrón. Remate superior: parapeto abalaustrado sobre saliente en cornisa de fábrica, alternado con cuatro pilares quebrados. Remate lateral y zócalo: resaltes de mortero color gris. Revestimiento: revoco.
