# CATÁLOGO DE PROTECCIÓN DE SAN CRISTÓBAL DE LA LAGUNA

Número de Ficha
482

Dirección Postal
Herradores, nº 58.

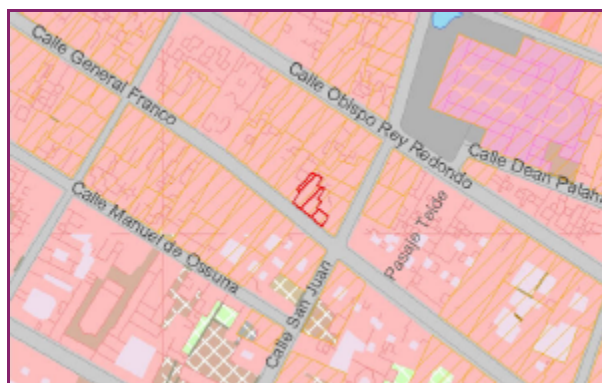
Cartografía

Escala 1:3.700

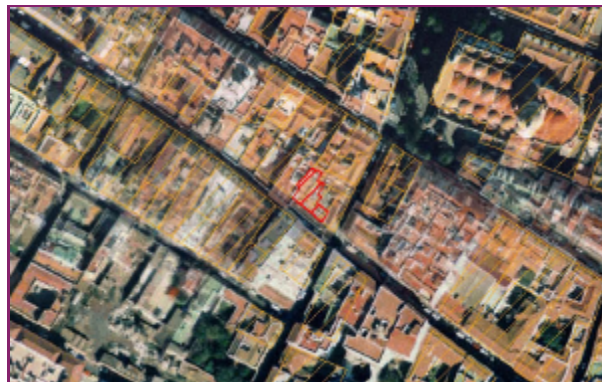
Ortofoto

Escala 1:3.700

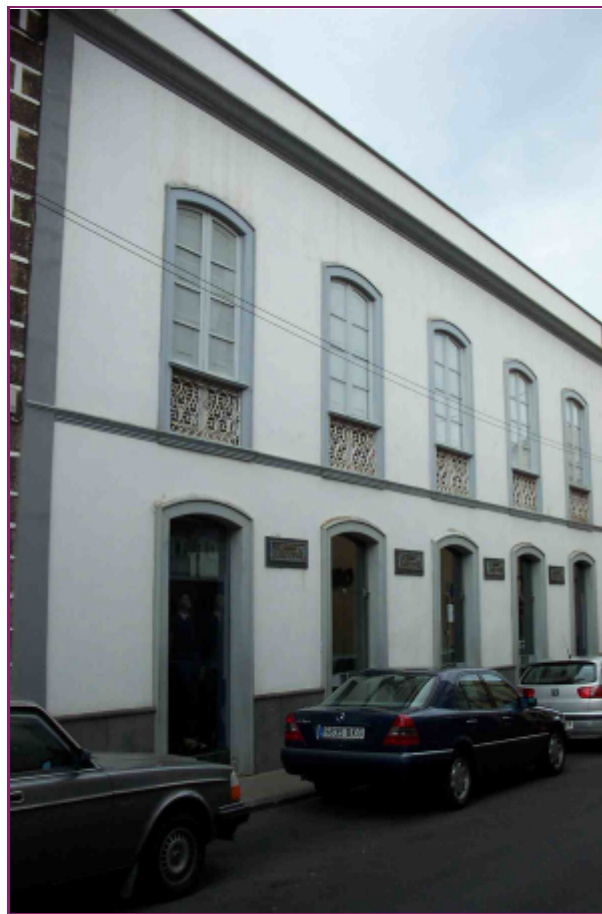
Ecléctica. Color: blanco, con resaltes en gris. Material: mampostería. Vanos: en disposición simétrica, con ejes verticales coincidentes, realizados y enmarcados al mismo ancho y con dintel curvo en madera color gris, se cuentan diez vanos, distribuidos en cinco calles paralelas, alineándose, en planta baja cinco puertas iguales, con hojas recientes acristaladas, y en planta alta se ubican cinco ventanas iguales, de doble hoja acristalada, y antepechos de hierro forjado evocador de motivos vegetales. Ambas plantas se delimitan por un saliente en cornisa de fábrica, a color gris. Remate superior: parapeto sobre saliente en cornisa de fábrica, a color gris. Zócalo: tirolesa color gris. Revestimiento: revoco.

Planta en "L", con patio lateral. Inmueble formado por una nave principal de lado mayor adosado a fachada, localizándose una edificación trasera en torno al patio.

Muros de carga de piedra, cal y barro. Cubierta inclinada de madera y tejas. Cubierta plana en ampliación trasera.
