CATÁLOGO DE PROTECCIÓN DE SAN CRISTÓBAL DE LA LAGUNA

Número de Ficha
485

Dirección Postal
Herradores, nº 64.

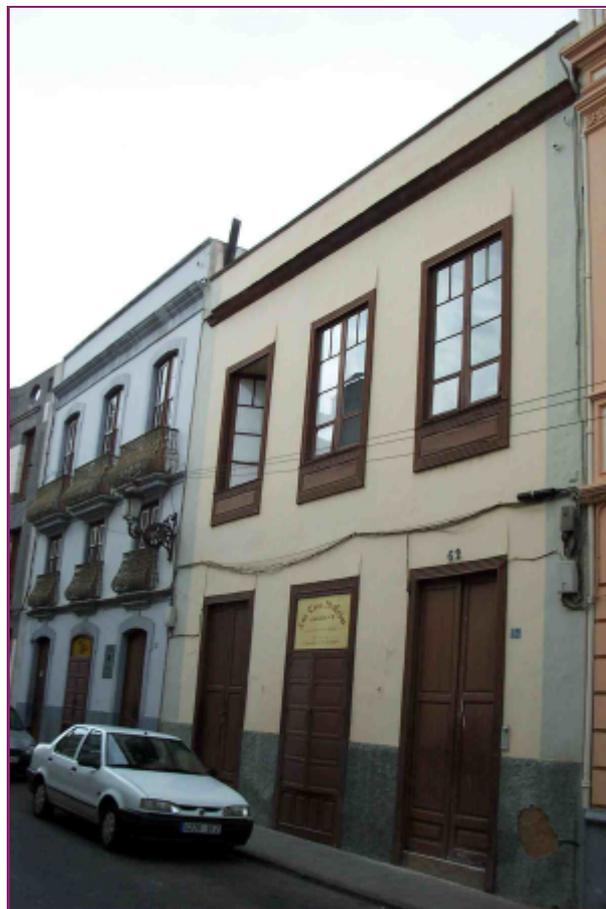
Inmueble doméstico tradicional urbano, con fachada simétrica, sencillo de formas, realizado aproximadamente durante la primera mitad del siglo XIX, denotando cierta impronta neoclásica en cuanto a la distribución de los vanos, resultando inmueble propio de la clase comercial de la época. Las estancias de la planta baja reflejan una prolongada función mercantil.

Muros de carga, con cubierta plana.

Tradicional.Color: salmón. Material: mampostería. Vanos: en disposición simétrica, realizados, excepto la ventana central de la planta baja, en madera color beige, y enmarcados al mismo ancho y en dintel recto en madera gris estriada, se alinean en planta baja una ventana central, de doble hoja color rojo, y antepecho decorado con formas cuadradas al mismo color, y dos puertas laterales iguales de doble hoja lisa; en planta alta se alinean tres ventanas iguales, de doble hoja acristalada, con antepechos decorados con estría cuadrangular. Remate superior: parapeto sobre cornisa de cantería gris. Zócalo: tirolesa color gris. Revestimiento: revoco.
