CATÁLOGO DE PROTECCIÓN DE SAN CRISTÓBAL DE LA LAGUNA

488

Herradores, nº 74.

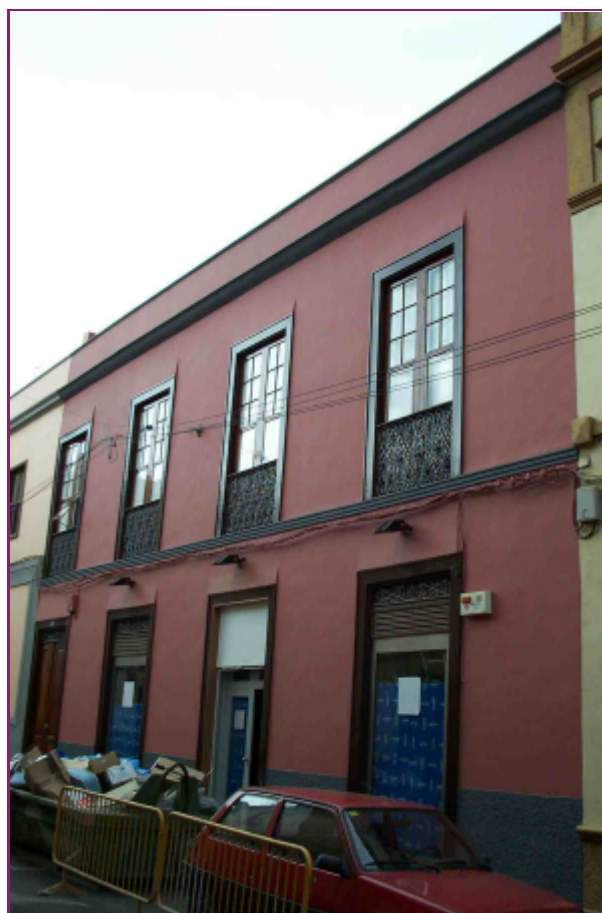
Planta en "L", con patio lateral. Casa tradicional con patio lateral y trasero.

Inmueble doméstico tradicional urbano, con fachada simétrica, de corte neoclásico, sobria y sencilla de formas, propia de los inicios del siglo XIX.

Muros de carga, con cubierta plana.

Tradicional. Color: blanco. Material: mampostería. Vanos: en disposición simétrica, con ejes verticales coincidentes, realizados y enmarcados al mismo ancho y con dintel recto en madera color marrón, se alinean en planta baja cuatro puertas, con montantes de hierro forjado, y tres de ellas con hojas acristaladas con cierre metálico; en planta alta se alinean cuatro ventanas iguales, de doble hoja acristalada de color blanco, y con antepechos de hierro forjado con minuciosa y profusa evocación vegetal. Remate superior: parapeto sobre saliente de fábrica, a color gris. Zócalo: tirolesa color gris. Revestimiento: revoco.
