CATÁLOGO DE PROTECCIÓN DE SAN CRISTÓBAL DE LA LAGUNA

Número de Ficha
504

Dirección Postal
San Agustín, nº 47.

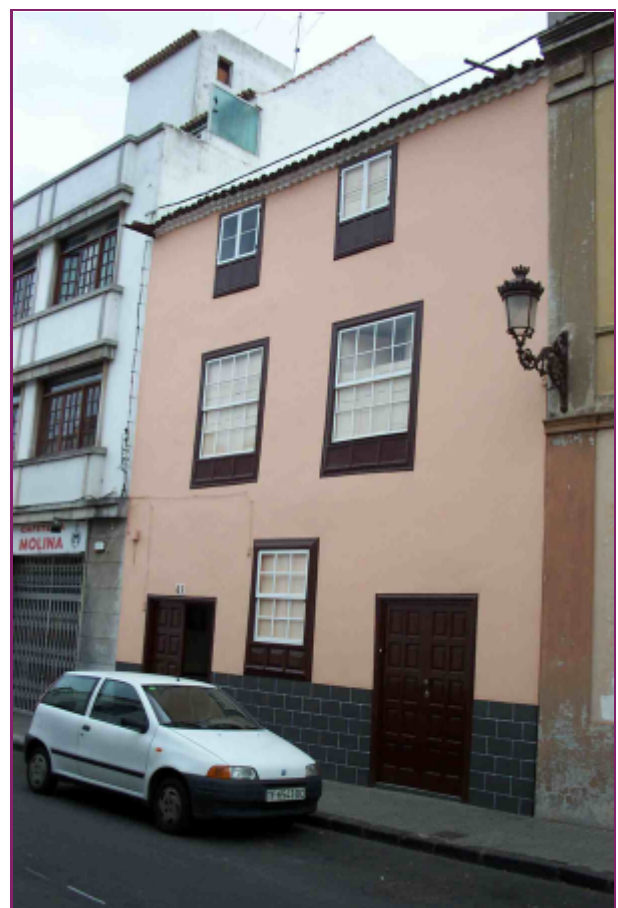
Número de ficha	Nivel de Protección	Denominación
504	Estructural 2	
Planta y Distribución		
Planta en "U" con patio lateral. Entre medianeras, casa tradicional con tres naves en forma de "U" y patio lateral.		
Tipología Edificatoria		
Casa de 3 plantas con granero en última.		
Contexto Urbano		
Medianera, participa de forma importante del histórico ambiente urbano tradicional de la calle de San Agustín.		
Referencia Histórica		
<p>Inmueble doméstico urbano tradicional, de corte popular, realizado aproximadamente entre finales del siglo XVII e inicios del XVIII. Con fachada asimétrica, los ventanillos en tercera planta denotan un originario uso de granero en dicha estancia, que revela la importancia del sector agrícola en el momento constructivo del inmueble. En la actualidad, la fachada presenta un reciente remozamiento, que no afecta a la concepción tradicional en la misma.</p>		
Sistema Constructivo

Muros de carga de piedra, cal y barro. Cubierta inclinada de madera y tejas.		
Composición de Fachada		
<p>Tradicional. Color: Blanco. Material: mampostería. Vanos: en disposición asimétrica, y realizados y enmarcados en dintel recto mediante madera color marrón, se sitúan en planta baja dos puertas laterales de doble hoja decorada con cojinetes, y una ventana guillotina a nivel superior, con antepecho decorado con cojinetes y hojas móviles a color blanco; en la segunda planta se alinean dos ventanas guillotina iguales, con antepechos de sencilla decoración cuadrangular, hojas móviles y contraventanas a color blanco; en la tercera planta se alinean dos ventanillos de granero iguales, de doble hoja y contraventanas color blanco, y antepechos con sencilla decoración cuadrangular. Remate superior: alero de triple hilera de tejas. Zócalo: pintura a color negro imitación de piedra. Revestimiento: revoco.</p>
