# CATÁLOGO DE PROTECCIÓN DE SAN CRISTÓBAL DE LA LAGUNA

Número de Ficha
516

Dirección Postal
San Agustín, nº 44.

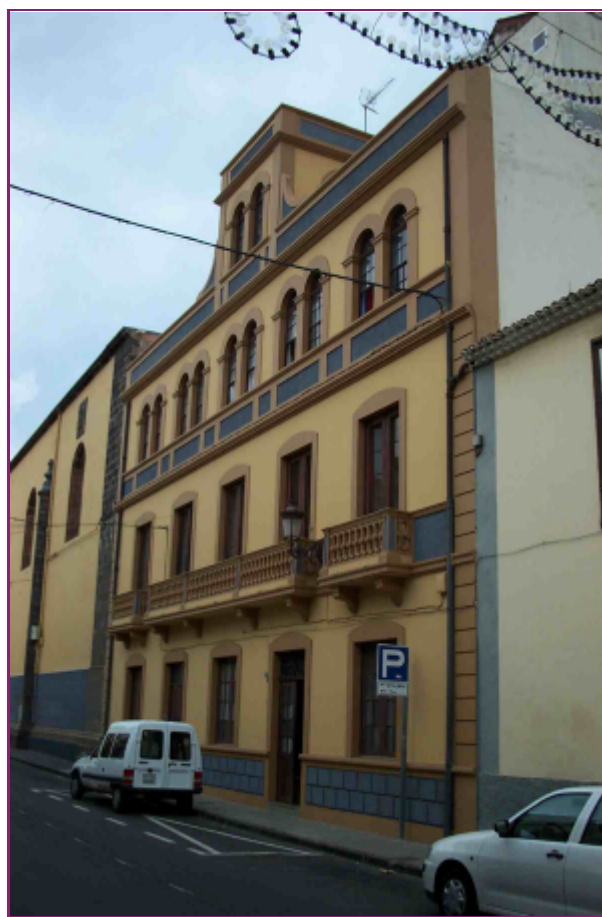
Número de ficha	Nivel de Protección	Denominación
516	Ambiental 1	
<b>Planta y Distribución</b>		
Planta en "U", con patio lateral. Entre medianeras, planta en "U" con patio lateral.		
<b>Tipología Edificatoria</b>		
Religiosa-educativa. Inmueble realizado a principios del siglo XX.		
<b>Contexto Urbano</b>		
Medianera, su estilo de corte clásico en fachada produce afinidad estética con el histórico ambiente urbano tradicional de la calle San Agustín, donde se encuentra.		
<b>Referencia Histórica</b>		
Inmueble urbano cultural-religioso, de tres plantas, con torreón central que se configura con cuarto nivel, fachada simétrica, de un estilo ecléctico de corte clasicista propio de las primeras décadas del siglo XX.		
<b>Sistema Constructivo</b>		
Muros de carga, con cubierta plana. Sobre la cubierta se sitúa un cuerpo de grandes dimensiones con cubierta a dos aguas y entorno acristalado.		
<b>Composición de Fachada</b>

Ecléctica. Color: ocre claro. Material: bloques y hormigón armado. Vanos: en disposición simétrica, con ejes verticales coincidentes, realizados en madera color marrón acristalada, y retranqueados en resaltes de mortero, se alinean alternativamente en planta baja tres ventanas y dos puertas, enmarcadas superiormente en arcos rebajados de moldura, al igual que las cinco puertas de la segunda planta, que sirven de acceso a dos balcones laterales y uno central corrido, realizados con balaustrada elíptica y base y ménsulas de piedra; en la tercera planta se alinean cinco ventanas pareadas, rematadas en arcos de medio punto y delimitadas mediante pilastras de fábrica, con capiteles lisos, y antepecho corrido realizado mediante granulado a la tirolesa. En el torreón central, se sitúan dos ventanas pareadas con los mismos rasgos que las inferiores. Remate superior: parapeto sobre saliente en cornisa de fábrica. Remates laterales y zócalo: resaltes de mortero decorados con estrías cuadrangulares. Revestimiento: revoco liso.
