CATÁLOGO DE PROTECCIÓN DE SAN CRISTÓBAL DE LA LAGUNA

Instituto Cabrera Pinto.

San Agustín, nº 50, esq. Rodríguez Moure.

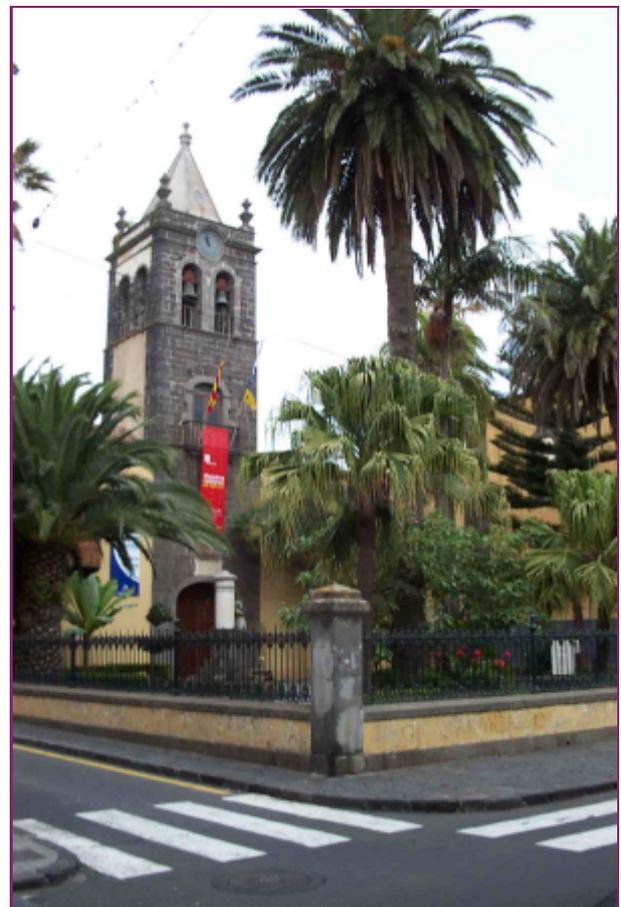
Número de ficha	Nivel de Protección	Denominación
518	Monumental 1 y Estructural 2	Instituto Cabrera Pinto.
Planta y Distribución		
Planta en "L", con patio lateral.En esquina, planta en "L", con patio lateral.		
Tipología Edificatoria		
Religiosa. Arquitectura conventual.Reforma ecléctica de fachada.		
Contexto Urbano		
En esquina, forma unidad constructiva con el conjunto de la Iglesia-Convento de San Agustín, con la salvedad de mostrar una reforma ecléctica de fachada, de corte neoclasicista, que le confiere afinidad estética con su ambiente urbano.		
Referencia Histórica		
<p>Inmueble tradicional urbano, que forma conjunto arquitectónico con el Convento-Iglesia de San Agustín, presentando la misma evolución cronológica, con la salvedad de presentar una reforma ecléctica de fachada, de corte neoclásico, cuyo primer proyecto se realizó en 1916, por el arquitecto palmero Pelayo López, y que camufla cubierta interior inclinada de tejas. El alzado anterior correspondía al antiguo convento de San Agustín, y en los albores del siglo XX se encontraba en avanzado estado ruinoso. En 1862, el arquitecto Manuel de Oráa levantó un plano del conjunto del inmueble, al igual que con posterioridad Antonio Pintor en 1904. Después de muchas dilaciones, en 1935 se derribó esta fachada secundaria del convento, para erigir la proyectada por Pelayo López en 1916. Las obras se interrumpieron por la Guerra Civil; el propio Pelayo López volvió a proyectar otros planos en 1948. Por último, en 1952 se realizaron unas reformas encargadas al arquitecto Domingo Pisaca. En la actualidad, esta parte del inmueble alberga a un instituto de enseñanza.</p>

Sistema Constructivo		
Muros de carga de piedra, cal y barro. Cubierta inclinada de madera y tejas.		
Composición de Fachada		
<p>Ecléctica.Color: ocre. Material: ladrillo. Vanos: en disposición simétrica, con ejes verticales coincidentes, se alinean en planta baja una serie de puertas y ventanas retranqueadas en arcos de medio punto, y en planta alta se alinean en paralelo el mismo número de ventanas retranqueadas en dintel recto, rematados mediante frontones triangulares clásicos, realizados en moldura. La primera planta se revista mediante resaltes de mortero con estrías rectangulares, imitando la piedra. Remate superior: parapeto sobre saliente en cornisa de fábrica. Zócalo: resalte de mortero color gris. Revestimiento: revoco liso.</p>		
Referencias Bibliográficas y Documentales		
FAJARDO ESPÍNOLA, Francisco: "Historia del Instituto de Canarias" 1995 (páginas 101-115).
