CATÁLOGO DE PROTECCIÓN DE SAN CRISTÓBAL DE LA LAGUNA

Número de Ficha
555

Dirección Postal
Herradores, nº 35

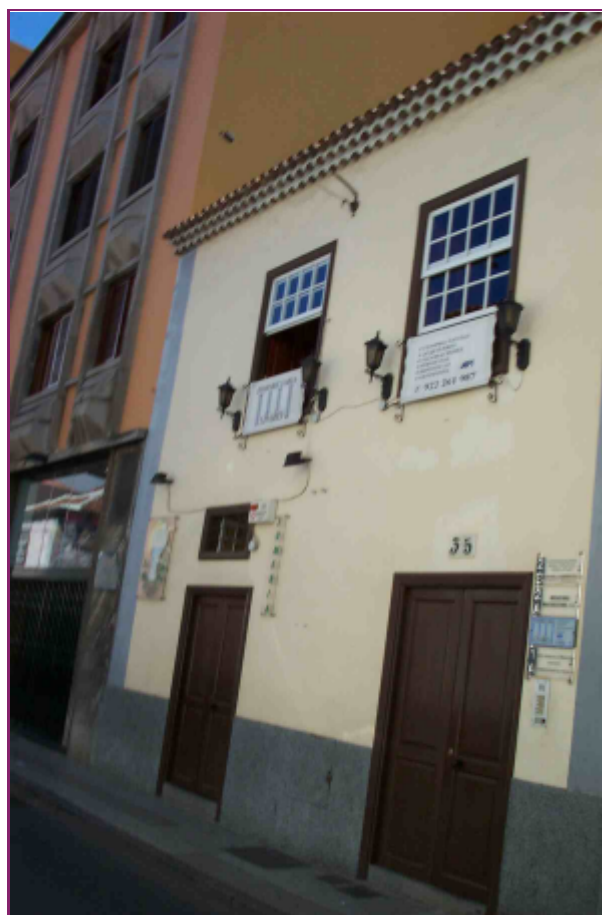
Número de ficha	Nivel de Protección	Denominación
555	Ambiental 1	
Planta y Distribución		
Planta en "L", con patio lateral. Entre medianeras, casa tradicional con una nave principal y construcción trasera en torno a patio lateral.		
Tipología Edificatoria		
Doméstica.. Casa urbana tradicional de 2 plantas.		
Contexto Urbano		
Medianera, participa de modo importante del homogéneo ambiente urbano tradicional de la calle Herradores, con significada y histórica función comercial.		
Referencia Histórica		
<p>Inmueble doméstico tradicional urbano, con fachada asimétrica, sencilla de formas y austera en materiales fecha de entre finales del siglo XVI e inicios del XVII, reflejando las carpinterías de los vanos una sustitución aproximada hacia mitad del siglo XIX. El ventanillo de planta baja denota un posible uso comercial o de almacenaje para dicha estancia. En el interior del inmueble se localiza una decoración en mocárabe de forma octogonal, elemento singular y escaso en la arquitectura tradicional canaria, con gran valor artístico e histórico, al tratarse de una pervivencia mudéjar</p>

Sistema Constructivo		
Muros de carga de piedra, cal y barro. Cubierta inclinada de madera y tejas.		
Composición de Fachada		
<p>Tradicional. Color: blanco Material: mampostería. Vanos: en disposición asimétrica, realizados y enmarcados en forma estriada y dintel recto mediante madera color rojo, se sitúan en planta baja dos puertas iguales, de doble hoja decorada con sencillos cuarterones y un ventanillo rectangular con rejas situado sobre una de las puertas. En la planta alta, se alinean dos ventanas guillotina iguales, con antepechos decorados con sencillos casetones, y hojas móviles a color blanco. Remate superior: alero de triple hilera de tejas, con un reciente tubo de desagüe lateral. Zócalo: tirolesa color gris. Revestimiento: revoco</p>		
Referencias Bibliográficas y Documentales
