CATÁLOGO DE PROTECCIÓN DE SAN CRISTÓBAL DE LA LAGUNA

582

Estructural 2

San Agustín, nº. 33

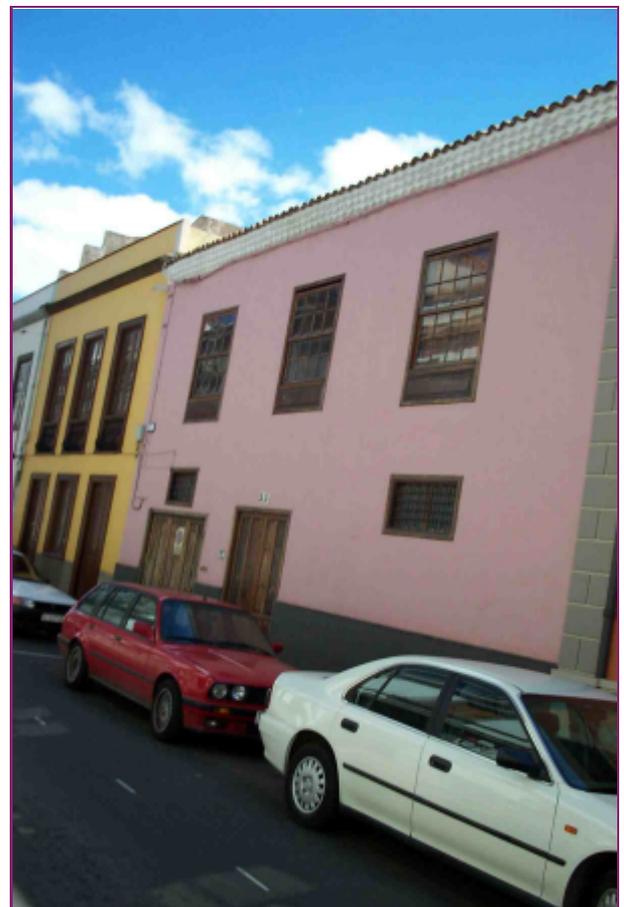
Tradicional. Color: marfil. Material: mampostería. Vanos: en disposición asimétrica, realizados y enmarcados en dintel recto mediante madera color marrón barnizada, se localizan en planta baja una puerta descentrada, de hoja única, una ancha puerta de garaje, realizada en madera, y dos ventanillos laterales superiores, con cierre de rejas; en planta alta se alinean tres ventanas guillotina iguales, de carpinterías recientes, con tapaluces interiores, y antepechos con decoración cuadrangular. Remate superior: alero de cuádruple hilera de tejas. Zócalo: pintado de color amarillo. Revestimiento: revoco

Inmueble doméstico tradicional popular, con fachada asimétrica, realizado aproximadamente entre finales del siglo XVII e inicios del XVIII. Los ventanillos rectangulares de planta baja denotan una histórica función comercial en dichas estancias. En la actualidad, el inmueble presenta sustituciones recientes en las carpinterías de vanos, así como la apertura de un nuevo hueco para acceso a garaje.
