CATÁLOGO DE PROTECCIÓN DE SAN CRISTÓBAL DE LA LAGUNA

Número de Ficha
613

Dirección Postal
San Agustín, nº 38.esq, Juan de Vera, nº 12

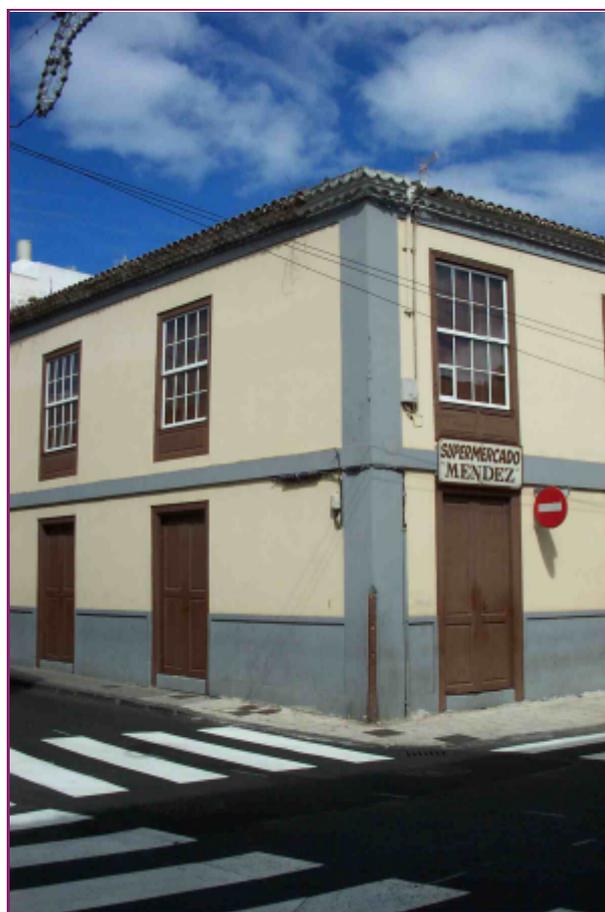
Número de ficha	Nivel de Protección	Denominación
613	Estructural 2	
Planta y Distribución		
Planta en "U", con traspatio o huerto trasero. Entre medianeras, inmueble tradicional con planta "U", y patio trasero.		
Tipología Edificatoria		
Doméstica. Casa urbana tradicional de 2 plantas.		
Contexto Urbano		
En esquina, participa como adecuado nexo entre los homogéneos e importantes ambientes urbanos tradicionales de las calles San Agustín y Juan de Vera.		
Referencia Histórica		
Inmueble urbano doméstico tradicional, con fachada simétrica, sobria y sencilla de formas, realizado aproximada hacia la segunda mitad del siglo XVIII. En la actualidad, presenta un reciente remozo en revestimientos de fachada.		
Sistema Constructivo		
Muros de carga de piedra, cal y barro. Cubierta inclinada de madera y tejas.		
Composición de Fachada		
TradicionalColor: blanco. Material: mampostería. Vanos: disposición simétrica, con ejes verticales coincidentes, realizados y enmarcados al mismo ancho y dintel recto mediante madera color marrón, se alinean en planta baja ocho puertas iguales, de doble hoja de madera con sencilla decoración lineal, y una puerta lateral de reciente factura, más ancha y de hojas acristalada; en planta alta se alinean en paralelo nueve ventanas guillotina iguales, con marcos y antepechos estriados, de cojinetes rectangular. Remate superior: alero de cuádruple hilera de tejas. Remate lateral y central: Zócalo: pintado de color gris. Revestimiento: revoco liso.
