CATÁLOGO DE PROTECCIÓN DE SAN CRISTÓBAL DE LA LAGUNA

Número de Ficha
625

Denominación
Casa González Rodríguez

Dirección Postal
Anchieta, nº 46

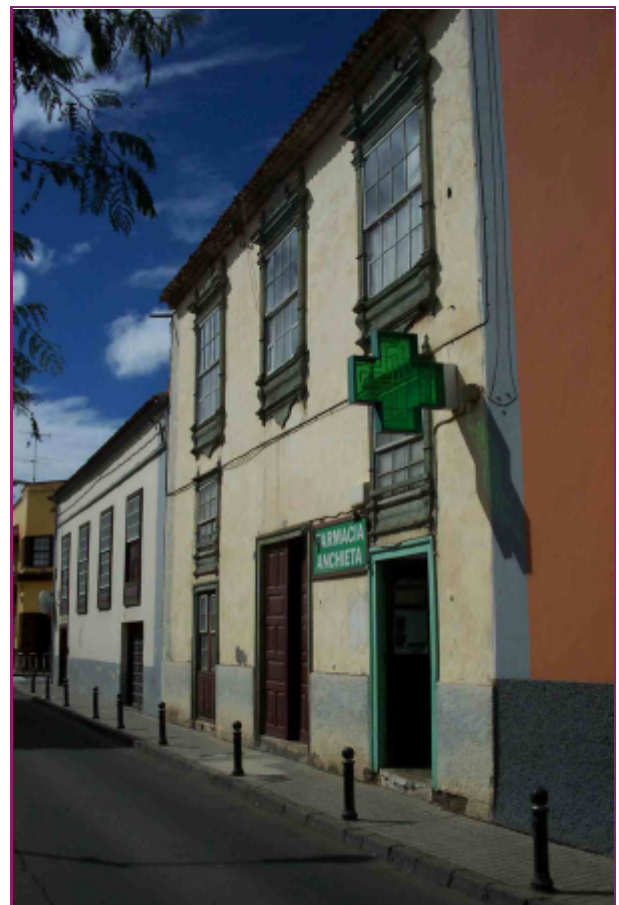
Composición de Fachada		
<p>Neoclásica Color: ocre. Material: mampostería. Vanos: En disposición simétrica, y enmarcadas en dintel recto, se localizan en planta baja tres puertas realizadas en madera color marrón, y enmarcadas en madera color verde, resultando la puerta central, de doble hoja con cojinetes, más altas que las laterales, de las cuales una presenta doble juego de hojas guillotina de color blanco, y la otra presenta carpintería de reciente factura. Entre las plantas segunda y tercera se alinean cinco ventanas guillotina, con hojas móviles a color blanco, y enmarcación en madera color verde, compuesto por pilastres con capiteles clásicos, que soportan un entablamento superior rematado en frontón quebrado, con perillones laterales. Las dos ventanas laterales de la segunda planta son menores a las tres de la última, y no presentan el frontón quebrado superior. Remate superior: alero de triple hilera de tejas. Remate lateral: pintado de color gris. Zócalo: tirolesa color gris. Revestimiento: revoco de cal.</p>

Número de ficha	Nivel de Protección	Denominación
625	Estructural 2	Casa González Rodríguez
Planta y Distribución		
Planta en "L", con patio lateral. Entre medianeras, casa tradicional con planta en "L" y patio lateral .		
Tipología Edificatoria		
Doméstica. Casa urbana tradicional de 3 plantas.		
Contexto Urbano		
Medianera, participa en modo importante del homogéneo ambiente urbano tradicional popular de la calle Anchieta.		
Referencia Histórica		
<p>Inmueble urbano doméstico tradicional, con fachada simétrica, sobria y sencilla de formas, que mantiene los rasgos propios de su momento constructivo, aproximada hacia la segunda mitad del siglo XVIII, donde destacan las carpinterías de los vanos, con un gran interés, y que reflejan una influencia neoclásica, con reminiscencias barrocas en los remates. El inmueble resulta propio de la clase social acomodada de la época.</p>		
Sistema Constructivo		
Muros de carga de piedra, cal y barro. Cubierta inclinada de madera y tejas.
