# CATÁLOGO DE PROTECCIÓN DE SAN CRISTÓBAL DE LA LAGUNA

Número de Ficha
693

Dirección Postal
San Agustín, nº 19.

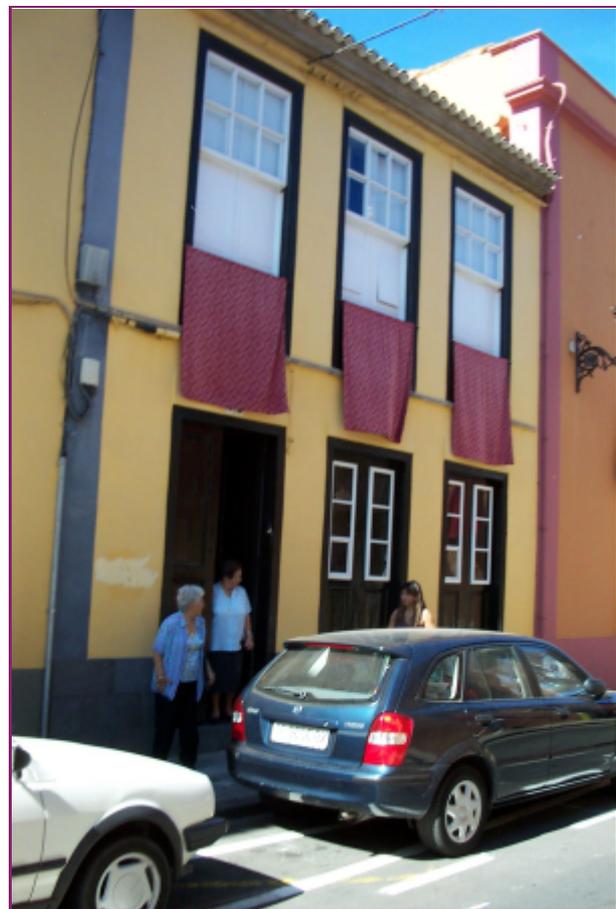
Número de ficha	Nivel de Protección	Denominación
693	Estructural 1

Planta en "L", con patio lateral. Entre medianeras, inmueble tradicional con planta en "L" y varios patios laterales.

Doméstica. Casa urbana tradicional de dos plantas.

Muros de carga de piedra, cal y barro. Cubierta inclinada de madera y tejas. Cubierta conformada por cerchas de madera y teja árabe.

Tradicional. Color: beige Material: mampostería. Vanos: en disposición simétrica, con ejes verticales coincidentes, realizados y enmarcados con estrías al mismo ancho y dintel recto mediante madera color verde, se alinean en planta baja una puerta lateral, de doble hoja con sencilla decoración cuadrangular, y dos puertas iguales, de doble hoja superior acristalada; en planta alta, se alinean en paralelo tres ventanas guillotina iguales, con marcos de madera color verde, antepechos de fábrica al mismo color, y hojas móviles con tapa luces interiores a color blanco. Remate superior: alero de una capa de tejas, sobre cornisa de fábrica. Remate lateral y zócalo: pintura gris. Revestimiento: enlucido a la cal.
