CATÁLOGO DE PROTECCIÓN DE SAN CRISTÓBAL DE LA LAGUNA

Número de Ficha
699

Dirección Postal
Bencomo, nº 16.

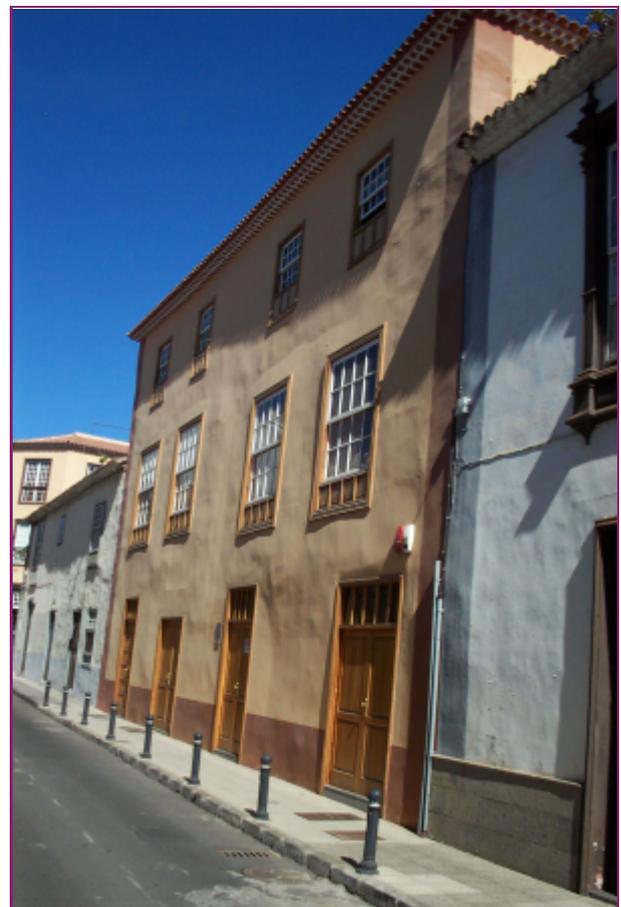
Número de ficha	Nivel de Protección	Denominación
699	Ambiental 2	
Planta y Distribución		
Planta en "U", con traspatio o huerto trasero. Entre medianeras, inmueble tradicional con planta en "U" y patio trasero.		
Tipología Edificatoria		
Casa de tres plantas con granero en la última.		
Contexto Urbano		
Medianera, participa de forma muy importante del homogéneo ambiente urbano tradicional de la calle Bencomo.		
Referencia Histórica		
<p>Imponente inmueble urbano doméstico tradicional, de tres plantas con granero en la última, con fachada simétrica, realizado aproximadamente hacia mediados del siglo XVIII, y que en la actualidad mantiene en alto grado la composición y elementos tradicionales propios de su momento constructivo, reflejando la significativa importancia del sector agrícola en la economía lagunera de la época. En la actualidad, el inmueble, que se encuentra en estado ruinoso, está siendo objeto de trabajos de restauración, con soportes de vigas metálicas para evitar su caída.</p>

Sistema Constructivo		
<p>Muros de carga de piedra, cal y barro. Cubierta inclinada de madera y tejas. Cubierta conformada por cerchas de madera y teja árabe.</p>		
Composición de Fachada		
<p>Tradicional. Color: ocre. Material: mampostería. Vanos: con disposición simétrica, con ejes verticales coincidentes, y realizados y enmarcados en dintel recto mediante madera color marrón, se alinean en planta baja cuatro puertas iguales, de doble hoja con cojinetes; en la segunda planta se alinean en paralelo cuatro ventanas guillotina iguales, con antepechos cuadrangulares decorados con cojinetes, en tercera planta se alinean en paralelo cuatro ventanillos de granero iguales, con hojas de guillotina y antepechos de cojinetes. Remate superior: alero de triple hilera de tejas, con gárgola lateral de madera decorada con motivos geométricos. Zócalo: no presenta. Revestimiento: enlucido a la cal.</p>		
Referencias Bibliográficas y Documentales
