CATÁLOGO DE PROTECCIÓN DE SAN CRISTÓBAL DE LA LAGUNA

708

Casa Martínez Barona.

San Agustín, nº 18.

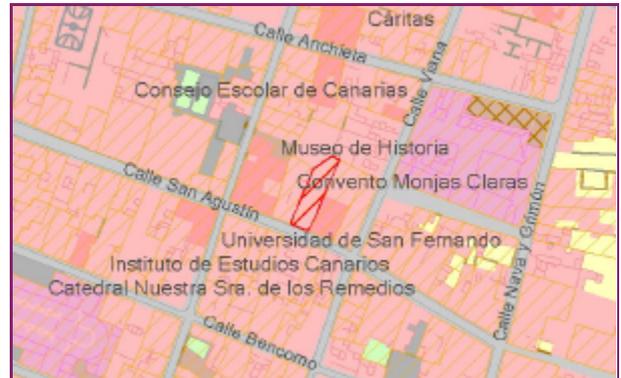
Cartografía

Escala 1:4.400

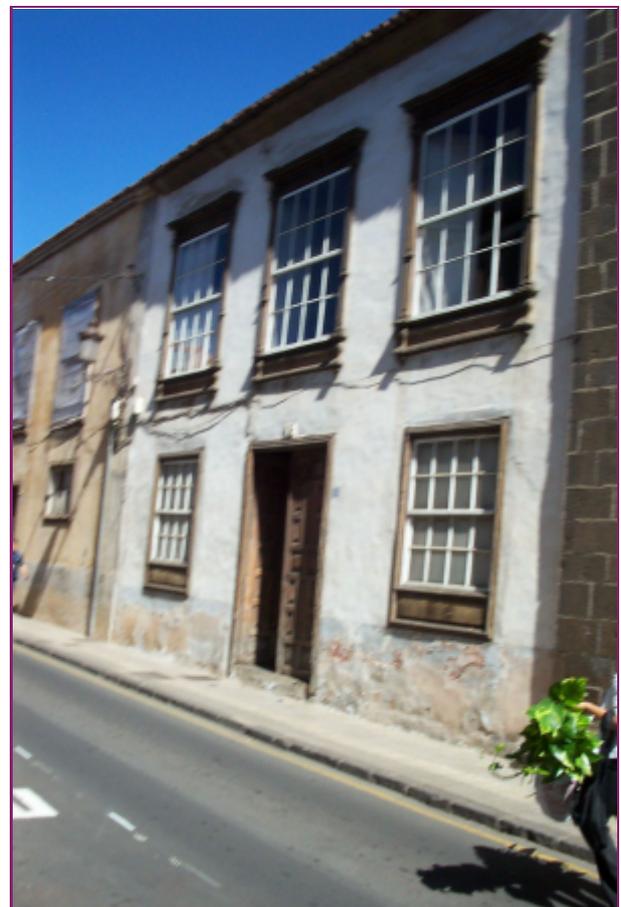
Muros de carga de piedra, cal y barro. Cubierta inclinada de madera y tejas.

Neoclásica. Color: blanco. Material: mampostería y cantería gris en realtes. Vanos: en disposición simétrica y enmarcados en dintel recto mediante madera marrón, se alinean en planta baja una puerta central, de doble hoja de madera marrón, decorada con cojinetes y dos ventana guillotina laterales iguales, con antepechos de estria cuadrangular color marrón, y hojas móviles acristaladas con tapa luces interiores de madera color blanco, y enmarcadas en madera marrón, a modo de pilastras laterales, cuyos capiteles soportan una cornisa adintelada de dos cuerpos, y con antepechos moldurados rematados por perillones laterales. Remate superior: alero de una capa de tejas sobre cornisa de cantería. Zócalo: pintura gris. Revestimiento: revoco.
