CATÁLOGO DE PROTECCIÓN DE SAN CRISTÓBAL DE LA LAGUNA

Número de Ficha
746

Dirección Postal
Herradores, nº 11.

Estado de Conservación
Malo

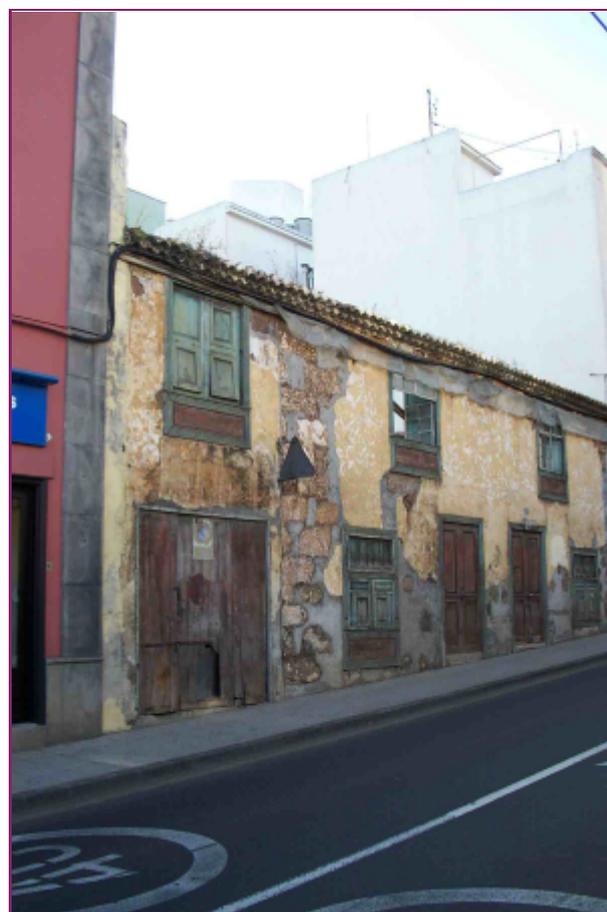
Número de ficha	Nivel de Protección	Denominación
746	Ambiental 3	
Planta y Distribución		
Planta en "U", con traspatio o huerto trasero. Entre medianeras, inmueble con planta en "U", y patio trasero.		
Tipología Edificatoria		
Doméstica. Casa urbana tradicional de dos plantas.		
Contexto Urbano		
Medianera, participa en forma importante de un antiguo ambiente urbano tradicional popular en la actualidad modificado por inmuebles contemporáneos.		
Referencia Histórica		
<p>Inmueble urbano doméstico tradicional, realizado aproximadamente entre finales del siglo XVII e inicios del XVIII, aunque las carpinterías de los vanos obedecen a una reforma de mediados del siglo XIX, y que presenta fachada asimétrica que mantiene en alto grado la sencilla composición y elementos tradicionales propios de su momento constructivo. En un lateral de la planta baja, se produjo durante décadas pasadas la abertura de un nuevo hueco como acceso a garaje. En la actualidad el inmueble presenta un estado muy degradado.</p>

Sistema Constructivo		
Muros de carga de piedra, cal y barro. Cubierta inclinada de madera y tejas.		
Composición de Fachada		
<p>Tradicional Color: ocre. Material: mampostería. Vanos: en disposición asimétrica y enmarcados en dintel recto mediante madera estriada color verde, se alinean alternativamente, dos puertas iguales descentradas, de doble hoja de madera marrón, con anchos cojinetes; dos ventanas iguales, de cuarterones realizados en madera color verde, y antepecho rectangular color marrón; y una puerta lateral, más ancha de acceso al garaje, realizadas con tres hojas lisas de madera marrón, en planta alta, se alinean tres ventanas de igual ancho con antepechos rectangulares marrones, y diferentes tipologías: una lateral de cuarterones, realizados en madera color verde; y otras dos de cuarterones acristalados a color blanco. Remate superior: alero de triple capa de tejas. Zócalo: no representa. Revestimiento: enlucido a la cal.</p>
