# CATÁLOGO DE PROTECCIÓN DE SAN CRISTÓBAL DE LA LAGUNA

Número de Ficha
781

Dirección Postal
San Agustín nº 12.esq. Viana

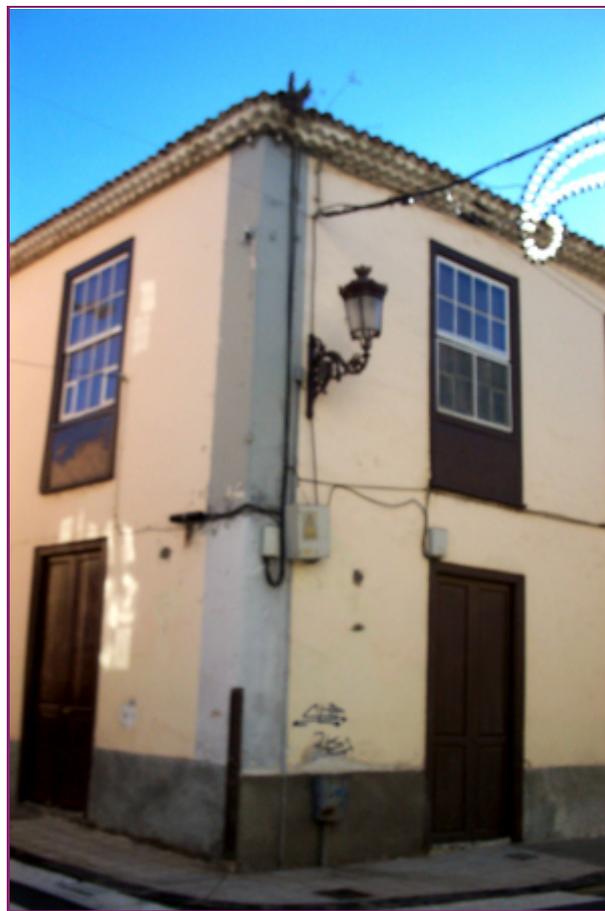
Número de ficha	Nivel de Protección	Denominación
781	Estructural 1	
<b>Planta y Distribución</b>		
Planta en "L", con patio lateral.En esquina, casa tradicional con planta en "L" y patio lateral.		
<b>Tipología Edificatoria</b>		
Doméstica. Casa urbana tradicional de dos plantas.		
<b>Contexto Urbano</b>		
En esquina, forma parte importante del homogéneo e histórico ambiente urbano tradicional de la calle San Agustín, actuando como nexo adecuado con el coherente entorno de la calle Viana.		
<b>Referencia Histórica</b>		
Inmueble urbano doméstico tradicional, realizado aproximadamente hacia finales del siglo XVIII. Con fachada simétrica. Que refleja un rigor neoclásico en la distribución ordenada de los vanos. Manteniéndose en alto grado la sencilla y sobria composición y las tipologías tradicionales propias de su momento constructivo.		
<b>Sistema Constructivo</b>		
Muros de carga de piedra, cal y barro. Cubierta inclinada de madera y tejas. Cubierta de tejas a cuatro aguas. Parte de la cubierta es plana.

<b>Composición de Fachada</b>		
Tradicional.Color: ocre. Material: mampostería. Vanos: en disposición simétrica, con ejes verticales coincidentes, realizados y enmarcados al mismo ancho y dintel recto mediante madera color marrón, se cuentan diez vanos, dispuestos en cinco calles paralelas, que corresponden en planta baja a cuatro puertas iguales, de doble hoja con anchos cojinetes y una puerta lateral con hojas superiores acristaladas color blanco. En planta alta, se alinean cinco ventanas guillotinas iguales, con antepechos de fábrica color marrón, y hojas móviles acristaladas color blanco. Remate superior: alero de triple hilera de tejas. Remates laterales: pintura gris. Zócalo: tirolesa gris. Revestimiento: encalado.		
<b>Referencias Bibliográficas y Documentales</b>
