CATÁLOGO DE PROTECCIÓN DE SAN CRISTÓBAL DE LA LAGUNA

784

Nava y Grimón, nº 13.esq. Ernesto Ascanio, nº 1.

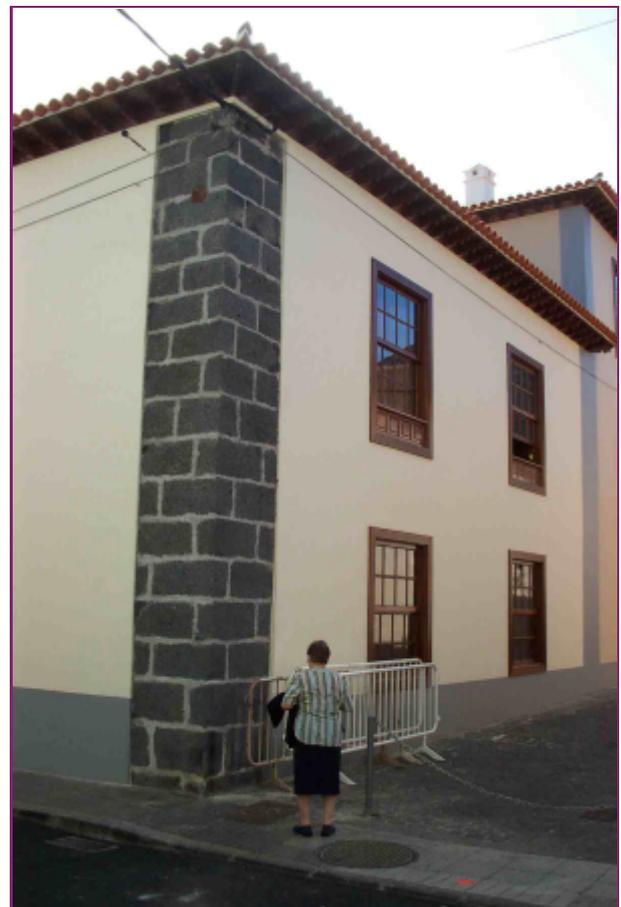
Inmueble urbano doméstico tradicional, realizado aproximadamente entre finales del siglo XVII e inicios del siglo XVIII, y cuya fachada simétrica denota una posterior factura de vanos en planta baja, sustituyéndose en algunos casos las carpinterías. Los vanos de planta alta mantienen la tipología tradicional.

Muros de carga de piedra, cal y barro. Cubierta inclinada de madera y tejas.
Cubierta interior de tejas en estado ruinoso.

Tradicional Color: ocre. Material: mampostería. Vanos: en disposición simétrica, realizados y enmarcados en dintel recto mediante madera color marrón, se alinean en planta baja tres puertas iguales, de doble hoja con cojinetes; las dos laterales presentan adosadas sendas ventanas con celosía inferior y montante acristalado superior. En planta alta, se alinean tres ventanas guillotina iguales, con antepechos de cojinetes. Remates superior: alero de tejas sobre salientes de madera, soportando por ménsulas del mismo material. Remate lateral: sillares de cantería gris. Zócalo: no presenta. Revestimiento: Encalado.
