CATÁLOGO DE PROTECCIÓN DE SAN CRISTÓBAL DE LA LAGUNA

Número de Ficha
785

Dirección Postal
San Agustín, nº 2, esq. Nava y Grimón

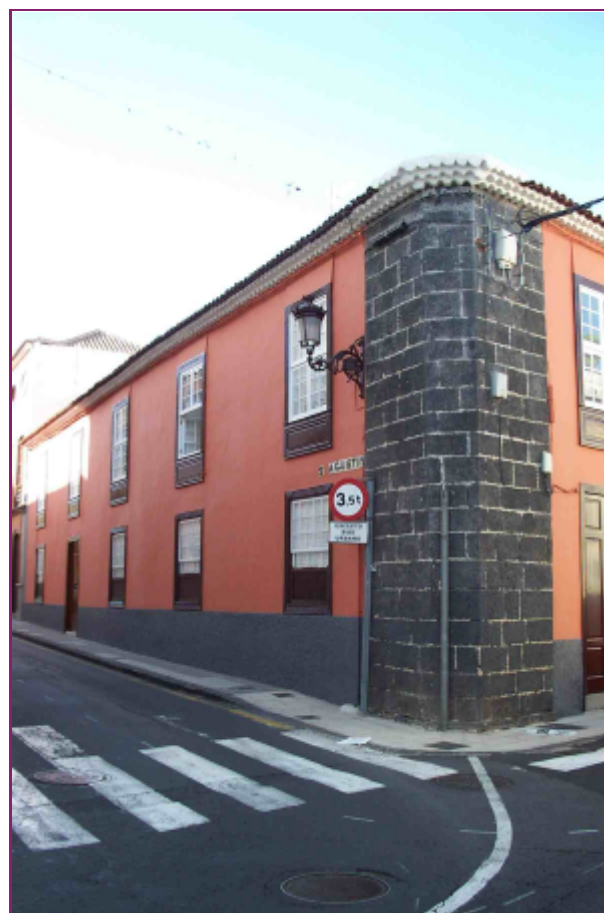
Número de ficha	Nivel de Protección	Denominación
785	Estructural 2	
Planta y Distribución		
Casa centralizada entorno a un patio.En esquina casa tradicional con patio central más ampliación en "L", con patio lateral-trasero.		
Tipología Edificatoria		
Doméstica. Casa urbana tradicional de dos plantas.		
Contexto Urbano		
En esquina, participa en modo importante del homogéneo e histórico ambiente urbano tradicional de la calle de San Agustín.		
Referencia Histórica		
Inmueble urbano doméstico tradicional con fachada simétrica, realizado aproximadamente hacia finales del siglo XVIII, y que mantiene en alto grado la composición y tipología tradicionales propias de su momento constructivo, y de la clase social acomodada de la época.		
Sistema Constructivo		
Muros de carga de piedra, cal y barro. Cubierta inclinada de madera y tejas.		
Composición de Fachada		
Tradicional.Color: blanco. Material: mampostería. Vanos: en disposición simétrica, con ejes verticales coincidentes, enmarcados en dintel recto y al mismo ancho mediante madera estriada color marrón, se encuentran diez vanos, dispuestos en cinco calles paralelas alineándose en planta baja una puerta descentrada de doble hoja con cojinetes color marrón; y cuatro ventanas guillotina iguales, con antepechos de celosía color marrón, y hojas móviles acristaladas color blanco, tapa luces interiores al mismo color. En planta alta, se alinean en paralelo cinco ventanas guillotinas iguales, con antepecho de estrias cuadrangular color marrón y hojas móviles acristaladas a color blanco con postigos abatibles inferiores, y contraventanas al mismo color. Remate superior: alero de triple hilera de tejas. Remates laterales: pintura gris. Zócalo: tirolesa gris. Revestimiento: revoco.
