CATÁLOGO DE PROTECCIÓN DE SAN CRISTÓBAL DE LA LAGUNA

Número de Ficha
813

Dirección Postal
Santo Domingo, nº 24, esq. Obispo Cabal, nº 9.

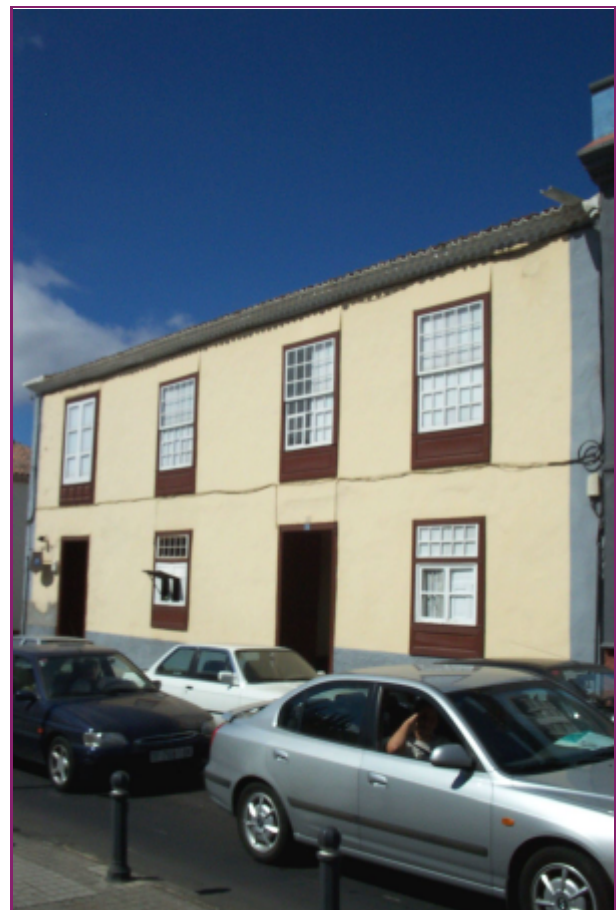
Número de ficha	Nivel de Protección	Denominación
813	Estructural 2	
Planta y Distribución		
Planta en "U", con traspatio o huerto trasero. En esquina casa tradicional con planta en "U" y patio trasero.		
Tipología Edificatoria		
Doméstica. Casa urbana tradicional de dos plantas.		
Contexto Urbano		
En esquina forma parte muy importante del coherente ambiente urbano tradicional popular de la calle Santo Domingo.		
Referencia Histórica		
<p>Inmueble urbano doméstico tradicional, realizado aproximadamente entre finales del siglo XVII e inicios del XVIII, manteniendo en la actualidad un alto grado de fidelidad histórica con su momento constructivo. Presenta fachada simétrica, con rigor neoclásico en la distribución de sus vanos, los cuales presentan sustituciones de carpinterías producidas durante mediados del siglo XIX</p>		
Sistema Constructivo		
<p>Muros de carga de piedra, cal y barro. Cubierta inclinada de madera y tejas. Cubierta conformada por cerchas de madera y teja árabe. Estructura de muros de carga de tapial.</p>

Composición de Fachada		
<p>Tradicional. Color: ocre. Material: mampostería. Vanos: en disposición simétrica, con ejes verticales incidentes, realizados y enmarcados en dintel recto y al mismo ancho mediante madera color marrón, con hojas acristaladas color blanco, se alinean alternativamente en planta baja tres puertas iguales, de doble hoja con anchos cojinetes; y dos ventanas iguales, de cuarterones y montantes acristalados, y antepecho liso de estría cuadrangular. En planta alta, se alinean en paralelo cinco ventanas, con antepechos de cojinetes, presentando dos de ellas doble hoja batiente acristalada, y las otras tres de cuarterones y montantes acristalados. Remate superior: alero de triple hilera de tejas. Remates laterales y zócalo: pintura gris. Revestimiento: enlucido a la cal.</p>		
Referencias Bibliográficas y Documentales
