CATÁLOGO DE PROTECCIÓN DE SAN CRISTÓBAL DE LA LAGUNA

Número de Ficha
818

Dirección Postal
Santo Domingo, nº 16.

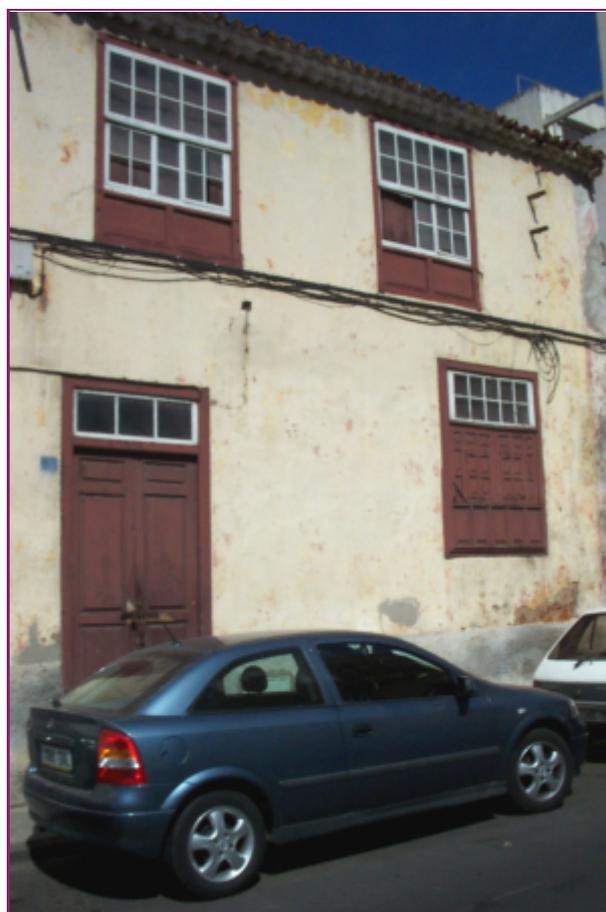
Número de ficha	Nivel de Protección	Denominación
818	Estructural 3	
Planta y Distribución		
Planta en "L", con patio lateral.Casa con nave en "L" y patio lateral trasero.		
Tipología Edificatoria		
Doméstica. Casa urbana tradicional de dos plantas.		
Contexto Urbano		
Medianera, participa en forma importante del homogéneo ambiente urbano tradicional de la calle Santo Domingo entorno al exconvento homónimo.		
Referencia Histórica		
Vivienda tradicional popular realizada aproximadamente a finales del siglo XVII, conservando la disposición asimétrica de los vanos originales de su momento constructivo, aunque presenta elementos de carpintería propios del siglo XVIII en la ventana de la planta baja, y del siglo XIX en la puerta y en las ventanas de la planta alta. La composición de fachada denota la posibilidad de tratarse en un principio de una casa de una sola planta desde el siglo XVII, procediéndose a la ampliación posterior de una planta alta sobre los inicios del siglo XIX, aproximadamente.

Sistema Constructivo		
Muros de carga de piedra, cal y barro. Cubierta inclinada de madera y tejas.		
Composición de Fachada		
Tradicional.Color: beige. Material: mampostería. Vanos: en disposición asimétrica, realizados y enmarcados al mismo ancho y dintel recto mediante madera color marrón, se sitúan en planta baja una puerta lateral, de doble hoja batiente con anchos cuarterones, y montante acristalado color blanco, a un nivel superior, se sitúa una ventana de cuarterones labrados color marrón, con antepecho de estria cuadrangular al mismo color, y montante de cuarterones acristalados color blanco. En planta alta, se alinean dos ventanas guillotinas con hojas móviles de cuarterones acristalados color blanco y antepechos de estria cuadrangular color marrón. Remate superior: alero de triple hilera de tejas. Remate lateral y zócalo: pintura gris. Revestimiento: revoco.		
Referencias Bibliográficas y Documentales
