CATÁLOGO DE PROTECCIÓN DE SAN CRISTÓBAL DE LA LAGUNA

Número de Ficha

309

San Antonio, nº 22, esq. Maya, nº 6

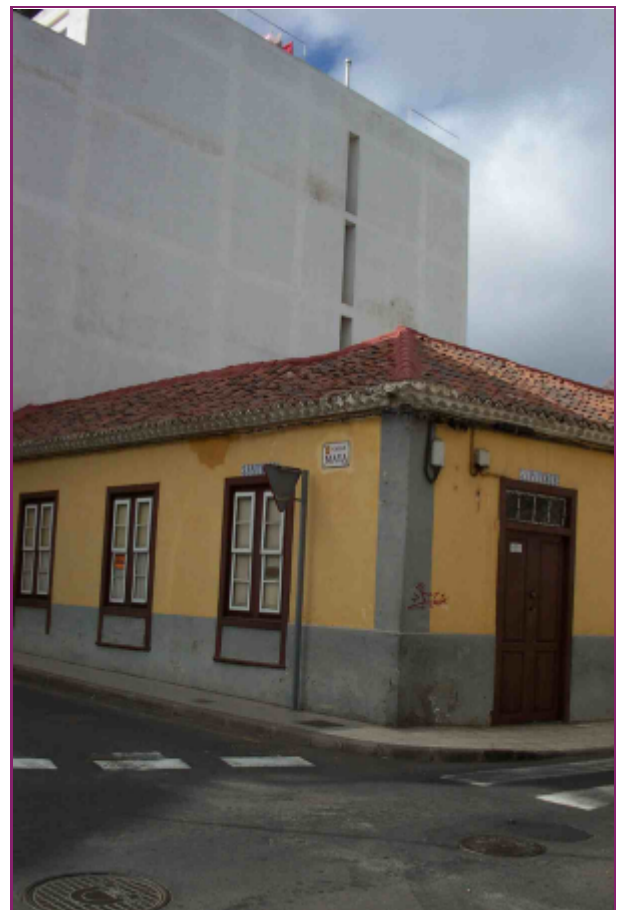
| Número de ficha | Nivel de Protección | Denominación |
|---|---|---|
| Planta en "L", con patio lateral. Formando esquina, dos naves a modo "L" paralelas a las dos calles. | | |
| Doméstica. Casa urbana tradicional de una planta. | | |
| Vivienda tradicional popular, de una planta, sencilla de formas, con fachada simétrica, realizada aproximadamente entre finales del siglo XVIII e inicios del XIX: | | |
| Muros de carga de piedra, cal y barro. Cubierta inclinada de madera y tejas. | | |
| Tradicional. Color: ocre. Material: mampostería. Vanos: adintelados, y en disposición simétrica, se ubican dos puertas y cinco ventanas guillotina de madera color marrón con hoja móvil blanca, antepechos de madera color blanco. A estos vanos tradicionales se les añade una puerta metálica contemporánea de acceso a garaje. Remate superior: alero de tejas. Zócalo: pintado de gris. Revestimiento: revoco. | | |
