CATÁLOGO DE PROTECCIÓN DE SAN CRISTÓBAL DE LA LAGUNA

Número de Ficha
322

Dirección Postal
Marqués de Celada, nº 42. Esq. Adelantado, nº 27

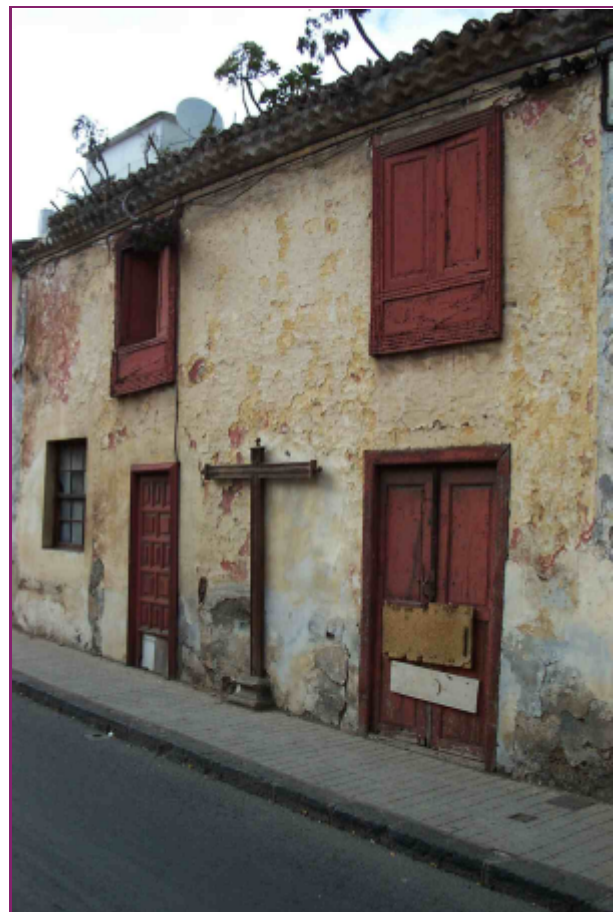
Número de ficha	Nivel de Protección	Denominación
322	Ambiental 2	
Planta y Distribución		
Casa de dos crujías paralelas a fachada, sin patio.Nave paralela a fachada.		
Tipología Edificatoria		
Doméstica. Casa urbana tradicional de 2 plantas.		
Contexto Urbano		
Medianera, participando de modo activo de una ambiente tradicional popular, conformado por viviendas dieciochesca y decimonónicas como el caso que nos ocupa.		
Referencia Histórica		
<p>Inmueble doméstico tradicional, de carácter popular, con fachada asimétrica, con vano a modo de ventanillo que revela función de entresuelo, con uso comercial, y una figura de madera en forma de cruz que denota paso frecuente de procesiones. Es la cuarta señalización del Vía Crucis, las tres primeras se encuentran un poco más abajo, que, partiendo de la Iglesia de la Concepción finalizaba en el calvario de San Lázaro, junto al camino de Tacoronte. El calvario y su vía crucis fue fundado en 1678 por una misión de capuchinos. Posteriormente, fue administrado por los beneficios de la parroquia de La Concepción. Abundan en las localidades tinerfeñas las construcciones de este tipo, siempre situadas a las afueras de los pueblos y sobre un terreno pendiente, rememorando al Monte Gólgota. La vía que conduce a él, la "calle del calvario", aparece señalado con cruces de tea. El inmueble que nos ocupa, situado en el núcleo fundacional lagunero, conocido como Villa de Arriba, aparece ya registrado en plano de La Laguna elaborado por el ingeniero militar Leonardo Torriani en 1590, al igual que la calle, conocida entonces como "Empedrada" o "La que va a San Benito", en referencia a la ermita fundada por el gremio de labradores en 1532. La antigüedad de este inmueble se remonta pues hasta finales de siglo XVI, aunque sus características formales responden a reformas posteriores acaecidas durante el siglo XIX. La ventana del lado derecho conserva sus hojas de madera, mientras que en las del izquierdo han sido sustituidas por batientes acristalados. En época reciente, se abrió una tercera ventana, de guillotina, en el extremo izquierdo de la planta baja. Asimismo, el hueco de la puerta próximo a ella fue transformado y reducido. Con estos añadidos, se rompió la simetría original en la disposición de los vanos.</p>

Sistema Constructivo		
Muros de carga de piedra, cal y barro. Cubierta inclinada de madera y tejas.		
Composición de Fachada		
<p>Tradicional.Color: ocre. Material: mampostería. Vanos: adintelados, y en disposición asimétrica, realizados en madera color marrón, se ubican en planta baja dos puertas iguales y un ventanillo, a los que acompaña, como elemento singular, una cruz de tea, adosada durante el siglo XVIII. Los remates de los brazos están decorados con perillones de madera y se apoya en basa de piedra moldurada. En planta alta, dos ventanas con antepechos decorados con cuarterones. Remate superior: alero de tejas. Remate lateral: pintado de gris. Zócalo: no presenta. Revestimiento: revoco.</p>		
Referencias Bibliográficas y Documentales
