CATÁLOGO DE PROTECCIÓN DE SAN CRISTÓBAL DE LA LAGUNA

Número de Ficha
333

Nivel de Protección
Ambiental 1

Dirección Postal
Manuel de Osuna, nº 69

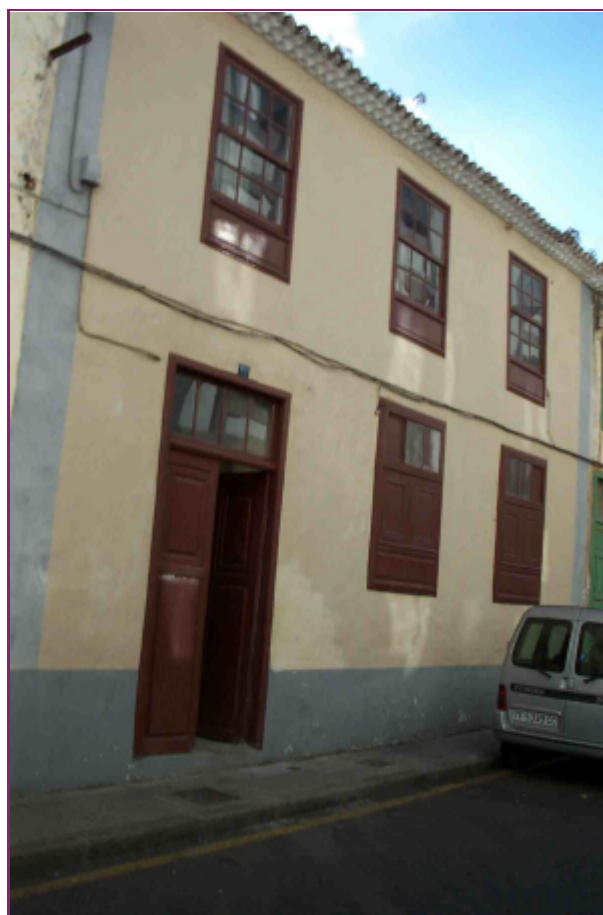
Número de ficha	Nivel de Protección	Denominación
333	Ambiental 1	
Planta y Distribución		
Casa de dos crujías paralelas a fachada, sin patio.Nave paralela a fachada.		
Tipología Edificatoria		
Doméstica. Casa urbana tradicional de 2 plantas.		
Contexto Urbano		
Medianera, formando parte activa del ambiente tradicional popular de la zona, que se ve ligeramente alterado por la presencia de algunos edificios contemporáneos próximos al inmueble que nos ocupa.		
Referencia Histórica		
Inmueble doméstico tradicional popular, con fachada simétrica, sencilla de formas, de influjo neoclásico, rasgos estilísticos propios de la arquitectura tradicional popular de los siglos XVIII y primera mitad del XIX en Canarias.		
Sistema Constructivo		
Muros de carga de piedra, cal y barro. Cubierta inclinada de madera y tejas.		
Composición de Fachada		
Tradicional.Color: blanco. Material: mampostería. Vanos: adintelados, en disposición simétrica, y realizados en madera pintada color marrón, se ubican, en planta baja, una puerta de acceso a zaguán, y una ventana de doble hoja, con montantes acristalado. La ventana presenta decoración de cuarterones móviles en sus hojas, y antepecho de madera con decoración cuadrangular. En la planta alta se localiza dos ventanas guillotina iguales, con antepechos de madera decorados de modo cuadrangular. Remate superior: alero de triple capa de tejas. Zócalo: pintado de gris. Revestimiento: revoco.
