CATÁLOGO DE PROTECCIÓN DE SAN CRISTÓBAL DE LA LAGUNA

Número de Ficha
334

Nivel de Protección
Ambiental 1

Dirección Postal
Manuel de Osuna, nº 67

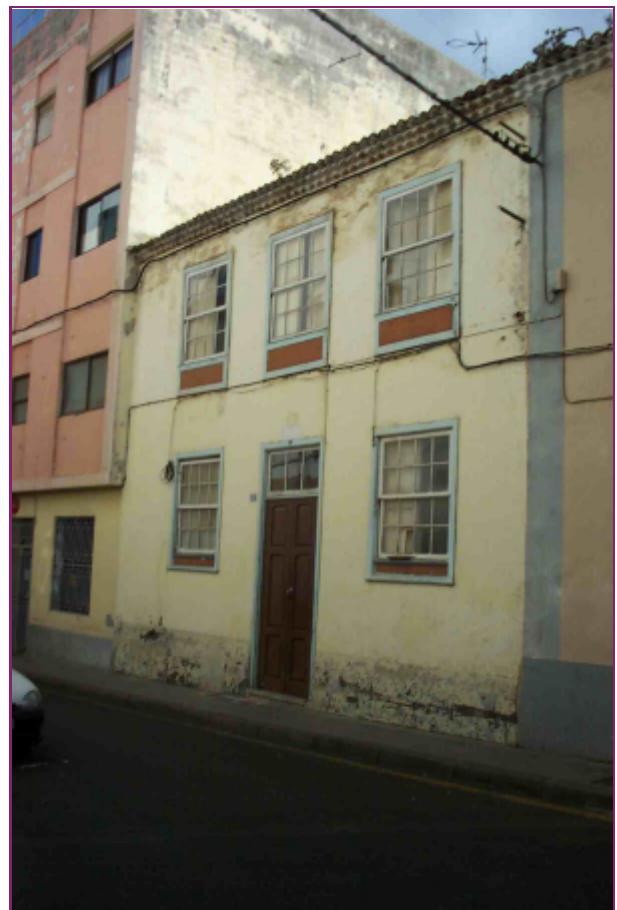
Número de ficha	Nivel de Protección	Denominación
334	Ambiental 1	
Planta y Distribución		
Casa de dos crujías paralelas a fachada, sin patio.Nave paralela a la fachada.		
Tipología Edificatoria		
Doméstica. Casa urbana tradicional de 2 plantas.		
Contexto Urbano		
Medianera, formando parte activa de un ambiente tradicional popular, ligeramente alterado por edificios contemporáneos de varios pisos, como el colindante al inmueble que nos ocupa.		
Referencia Histórica		
Inmueble doméstico tradicional popular, con fachada asimétrica de formas, características estéticas propias de la arquitectura tradicional canaria del siglo XVIII y primera mitad del XIX.		
Sistema Constructivo		
Muros de carga de piedra, cal y barro. Cubierta inclinada de madera y tejas.		
Composición de Fachada		
Tradicional.Color: ocre. Material: mampostería. Vanos: adintelados, en disposición simétrica, y realizados en madera, se sitúan, en planta baja, una puerta central, de acceso a zaguán, de color marrón, bordes color celestes y un montante acristalado color blanco, y dos ventanas guillotina color blanco, con antepechos de madera color marrón, y bordes color celeste, y en planta alta tres ventanas guillotina iguales a las inferiores, con la excepción de los antepechos, que presentan el doble de anchura. Remate superior: alero de triple capa de tejas. Zócalo: pintado de ocre oscuro. Revestimiento: revoco.
