CATÁLOGO DE PROTECCIÓN DE SAN CRISTÓBAL DE LA LAGUNA

Número de Ficha
348

Dirección Postal
Herradores, nº 107, esq. El Tizón, nº 1.

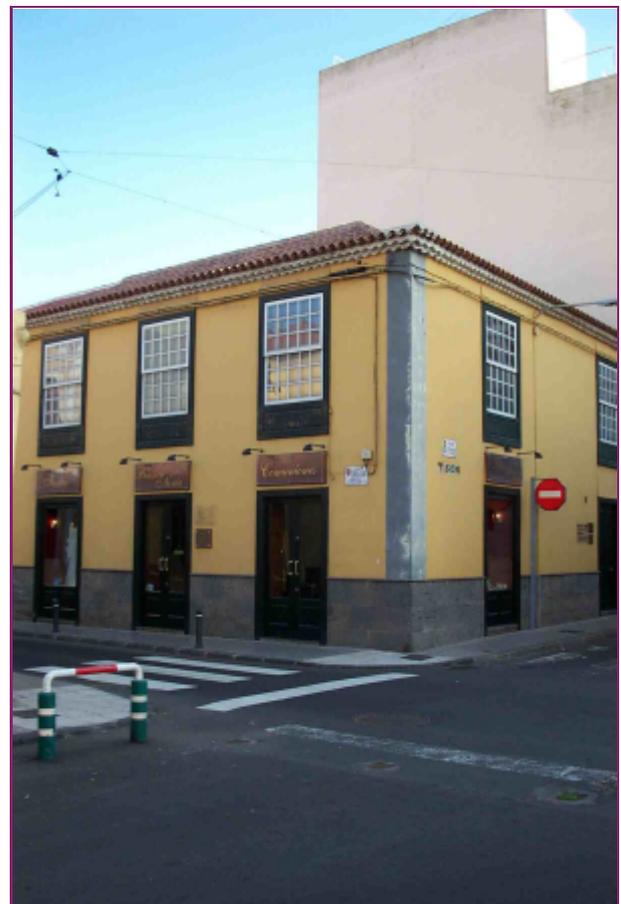
Número de ficha	Nivel de Protección	Denominación
348	Ambiental 1	
Planta y Distribución		
Planta en "L", con patio lateral. Entre medianeras, y en esquina, dos naves en "L" alineadas a las dos calles.		
Tipología Edificatoria		
Doméstica. Casa urbana tradicional de 2 plantas.		
Contexto Urbano		
Medianera, participa de un antiguo ambiente urbano tradicional, con históricos y significativa función comercial, con mayoría de viviendas de dos plantas, que se encuentran ligeramente por la construcción de inmuebles contemporáneos, como el colindante al inmueble que nos ocupa.		
Referencia Histórica		
Vivienda tradicional urbana, propia de una clase media comercial, con fachada simétrica, realizada, a tenor de sus características constructivas, entre finales del siglo XVIII en inicios del XIX.		
Sistema Constructivo		
Muros de carga de piedra, cal y barro. Cubierta de madera y tejas.		
Composición de Fachada

Tradicional. Color: ocre claro. Material: mampostería. Vanos: adintelados, en disposición simétrica, y realizados en madera color marrón, se localizan en planta baja cinco puertas iguales, con montante acristalado, y en planta alta, en paralelo, tres ventanas guillotina y dos ventanas de doble hoja, todas con hojas móviles en blanco, antepechos de madera decorados de forma cuadrangular, y montante acristalado. Remate superior: alero de triple capa de tejas. Remate lateral: pintado de gris. Zócalo: enfoscado de picón pintado de gris. Revestimiento: enfoscado de cal.		
Referencias Bibliográficas y Documentales
