# CATÁLOGO DE PROTECCIÓN DE SAN CRISTÓBAL DE LA LAGUNA

Número de Ficha
351

Dirección Postal
Herradores, nº 101.

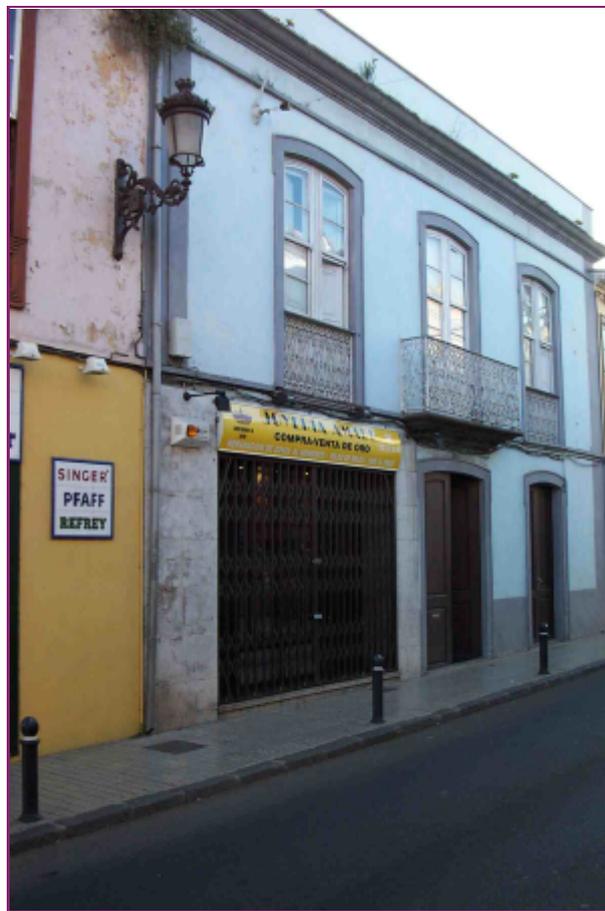
Número de ficha	Nivel de Protección	Denominación
351	Ambiental 2	
<b>Planta y Distribución</b>		
Casa de dos crujiás paralelas a fachada, sin patio. Entre medianeras, dos naves paralelas a fachada.		
<b>Tipología Edificatoria</b>		
Doméstica. Casa urbana tradicional de 2 plantas. Reforma ecléctica en fachada.		
<b>Contexto Urbano</b>		
Medianera, participa de un ambiente urbano tradicional, conformado por viviendas de dos plantas, con histórica y significativa función comercial.		
<b>Referencia Histórica</b>		
Vivienda urbana, que muestra en fachada una reforma de sentido ecléctico, con simetría en sus vanos, realizado entre finales del siglo XIX e inicios del XX, que camufla la cubierta inclinada de tejas del interior del inmueble, que tiene un origen tradicional, datado aproximadamente de finales del siglo XVIII. El inmueble es propio de una clase media comercial.		
<b>Sistema Constructivo</b>		
Muros de carga de piedra, cal y barro. Cubierta inclinada de madera y tejas.

<b>Composición de Fachada</b>		
Ecléctica. Color: verde claro. Material: mampostería y bloques. Vanos: adintelados, en disposición simétrica, y realizados en madera acristalada color blanco, se ubican en planta baja dos puertas iguales, con dintel curvo, y una puerta contemporánea con cierre metálica, y en planta alta dos ventanas laterales iguales, con dintel curvo, y un vano central también de dintel curvo, que sirve de acceso a un balcón de hierro forjado sustentando en base pétreo con ménsulas. Las ventanas laterales presentan antepechos de hierro forjado. Remate superior: parapeto sobre cornisa en saliente, a color blanco. Remate lateral: pintado de gris. Zócalo: pintado de gris. Revestimiento: enfoscado de cal, y mármol en escaparate.		
<b>Referencias Bibliográficas y Documentales</b>
