# CATÁLOGO DE PROTECCIÓN DE SAN CRISTÓBAL DE LA LAGUNA

Número de Ficha
352

Dirección Postal
Herradores, nº 99.

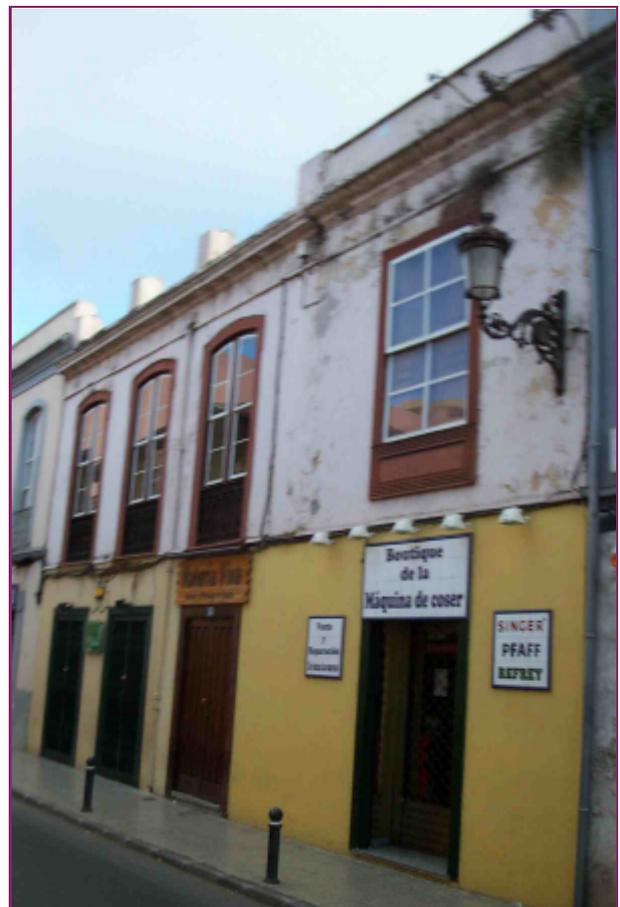
Número de ficha	Nivel de Protección	Denominación
352	Ambiental 2	
<b>Planta y Distribución</b>		
Casa de dos crujías paralelas a fachada, sin patio. Entre medianeras.		
<b>Tipología Edificatoria</b>		
Doméstica. Casa urbana tradicional de 2 plantas. Reforma ecléctica en fachada.		
<b>Contexto Urbano</b>		
Medianera, participa de un ambiente urbano tradicional, conformado por dos viviendas de dos plantas, con significativa e histórica función comercial.		
<b>Referencia Histórica</b>		
Inmueble urbano propio de una clase media comercial decimonónica, situado en una tradicional zona comercial, y presenta una fachada simétrica de corte ecléctico, con una cubierta interior de tejas, lo que supone para el inmueble un origen arquitectónico tradicional, remontando hasta finales del siglo XVIII, procediéndose a la reforma ecléctica de fachada durante inicios del siglo XX.		
<b>Sistema Constructivo</b>		
Muros de carga de piedra, cal y barro. Cubierta inclinada de madera y tejas. Cubierta plana en parte del inmueble.

<b>Composición de Fachada</b>		
Ecléctica. Color: rosado. Material: mampostería y bloques. Vanos: adintelados, y en disposición simétrica, se ubican en planta baja tres puertas metálicas iguales y una puerta mayor lateral, con dintel recto, realizada en madera a color beige, y paralelamente en planta alta, cuatro ventanas iguales, realizadas en madera color beige, con dintel curvo y antepechos de hierro forjado. Remate superior: balaustrada clásica sobre cornisa de fábrica. Zócalo: pintado de marrón. Revestimiento: enfoscado pintado.		
<b>Referencias Bibliográficas y Documentales</b>
