# CATÁLOGO DE PROTECCIÓN DE SAN CRISTÓBAL DE LA LAGUNA

356

Herradores, nº 91

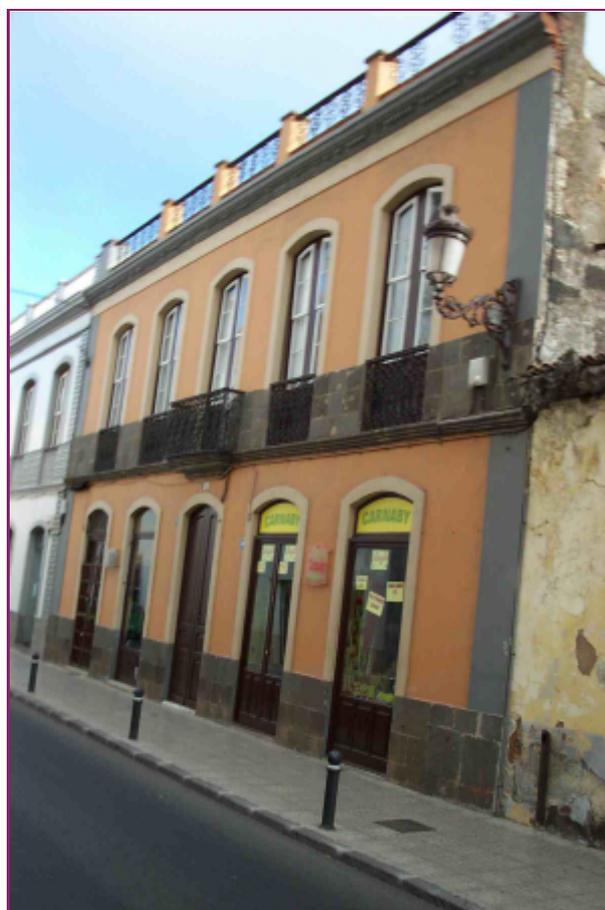
Planta en "L", con patio lateral. Entre medianeras, dos naves paralelas a fachada, y una nave paralela a fachada con patio adosado.

Doméstica. Casa urbana tradicional de 2 plantas. Reforma ecléctica en fachada.

Muros de carga de piedra, cal y barro. Cubierta inclinada de madera y tejas.

Ecléctica. Color: ocre claro. Material: mampostería y bloques. Vanos: en disposición simétrica, realizados en madera color marrón, y enmarcados en molduras de fábrica color gris, con dinteles curvos, se alinean en planta baja cinco puertas iguales, y en planta alta dos ventanas laterales, con antepechos de hierro forjado, y una puerta central de acceso a balcón de hierro forjado con base pétreo, a modo de pirámide invertida. Remate superior: balaustrada de hierro forjado, sobre cornisa de fábrica a color gris. Remate lateral: pintado de azul. Zócalo: en las plantas baja y alta, sillares de piedra basáltica color gris. Revestimiento: revoco.
