# CATÁLOGO DE PROTECCIÓN DE SAN CRISTÓBAL DE LA LAGUNA

Número de Ficha
359

Dirección Postal
El Tizón, nº 3, esq. Herradores, nº 110.

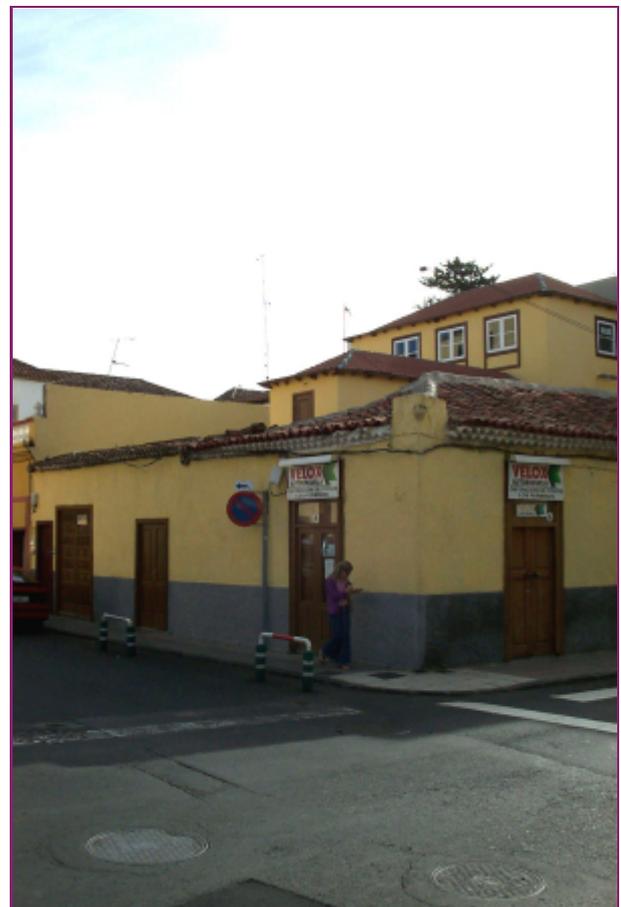
Número de ficha	Nivel de Protección	Denominación
359	Ambiental 3	
<b>Planta y Distribución</b>		
Planta en "L", con patio lateral.En esquina, entre medianeras, dos naves en "L" con patio adosado a fachada.		
<b>Tipología Edificatoria</b>		
Doméstica. Casa urbana tradicional de una planta.Segundo cuerpo más pequeño elevado en el interior.		
<b>Contexto Urbano</b>		
En esquina, forma parte activa del ambiente urbano tradicional popular que permanece en las proximidades de la iglesia de La Concepción.		
<b>Referencia Histórica</b>		
Modesta vivienda tradicional popular, realizada aproximadamente entre mediados del siglo XIX, sencilla de formas, con fachada simétrica, que en su interior presenta un segundo cuerpo elevado, con ventanillos, estancia destinada para uso de granero.		
<b>Sistema Constructivo</b>		
Muros de carga de piedra, cal y barro. Cubierta inclinada de madera y tejas.		
<b>Composición de Fachada</b>

Tradicional.Color: ocre claro. Material: mampostería. Vanos: en disposición simétrica, realizados en madera color marrón, con marcos estriados y dintel recto, se alinean cuatro puertas iguales, otra lateral más pequeña y una ventana, todos con montantes de madera decorados con estrías cuadrangulares. En el cuerpo superior interior, se sitúan una serie de ventanillos de doble hoja, a color blanco, con antepechos de fábrica enmarcados en madera a color marrón. En la línea de esquina, se sitúa en lo alto un desagüe cilíndrico realizado en cantería. Remate superior: alero de tres capas de tejas: Zócalo: granulado color gris. Revestimiento: revoco.		
<b>Referencias Bibliográficas y Documentales</b>
