# CATÁLOGO DE PROTECCIÓN DE SAN CRISTÓBAL DE LA LAGUNA

Número de Ficha
384

Dirección Postal
Herradores, nº 85, esq. Maquila.

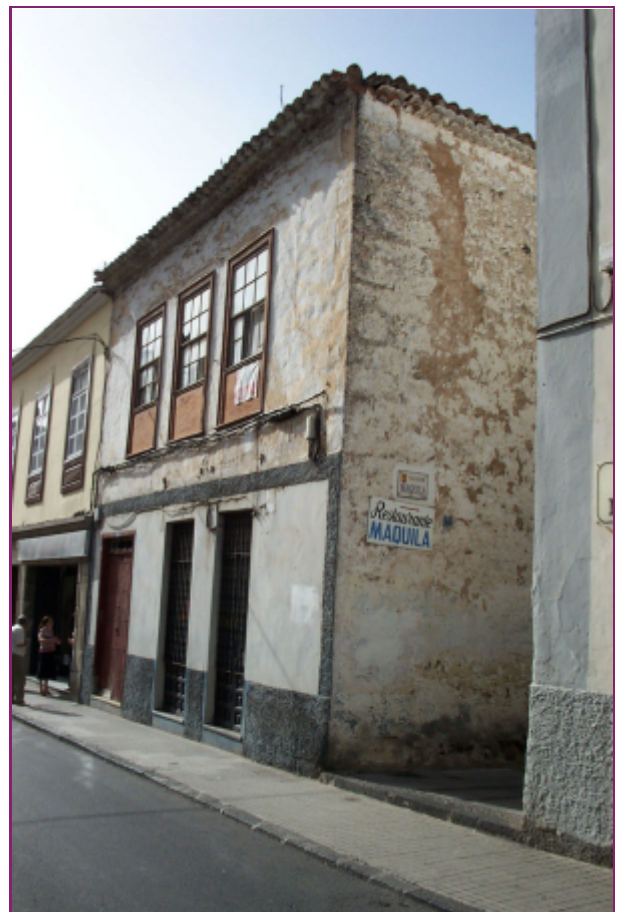
Número de ficha	Nivel de Protección	Denominación
384	Estructural 2	
<b>Planta y Distribución</b>		
Planta en "U", con traspatio o huerto trasero. En esquina, con tres cuerpos en forma de "U" y patio trasero.		
<b>Tipología Edificatoria</b>		
Doméstica. Casa urbana tradicional de 2 plantas.		
<b>Contexto Urbano</b>		
Medianera, participa del ambiente urbano tradicional de la calle Herradores, conformado por una mayoría de viviendas de dos pisos realizadas entre los siglos XVIII y XIX, con significativa e histórica tradición comercial.		
<b>Referencia Histórica</b>		
Inmueble doméstico urbano, con fachada asimétrica, de estilo tradicional, cuyas características constructivas revelan una realización remontada aproximadamente a la segunda mitad del siglo XVIII, resultando propio de la clase social media de la época.		
<b>Sistema Constructivo</b>		
Muros de carga de piedra, cal y barro. Cubierta inclinada de madera y tejas.

<b>Composición de Fachada</b>		
Tradicional. Color: blanco. Material: mampostería. Vanos: en disposición asimétrica, realizados en madera, y con dintel recto, se ubican en planta baja tres puertas, una lateral de acceso a vivienda, de doble hoja, realizada en madera a color rojo, con antepecho acristalado, y dos puertas iguales, de acceso a un antiguo comercio, las dos con cierre metálico; en planta alta se alinean tres ventanas guillotina iguales, con marcos y antepecho liso realizados en madera a color marrón, y hojas móviles acristaladas a color blanco. Remate superior: alero de triple capa de tejas. Remates laterales y zócalo: granulado a la tirolesa color negro. Los remates laterales ocupan sólo la primera planta, delimitada de la segunda a través de una franja horizontal del mismo granulado. Esta primera planta se encuentra pintada con una capa más reciente de color blanco. Revestimiento: revoco.
