# CATÁLOGO DE PROTECCIÓN DE SAN CRISTÓBAL DE LA LAGUNA

Número de Ficha
387

Dirección Postal
Herradores, nº 79.

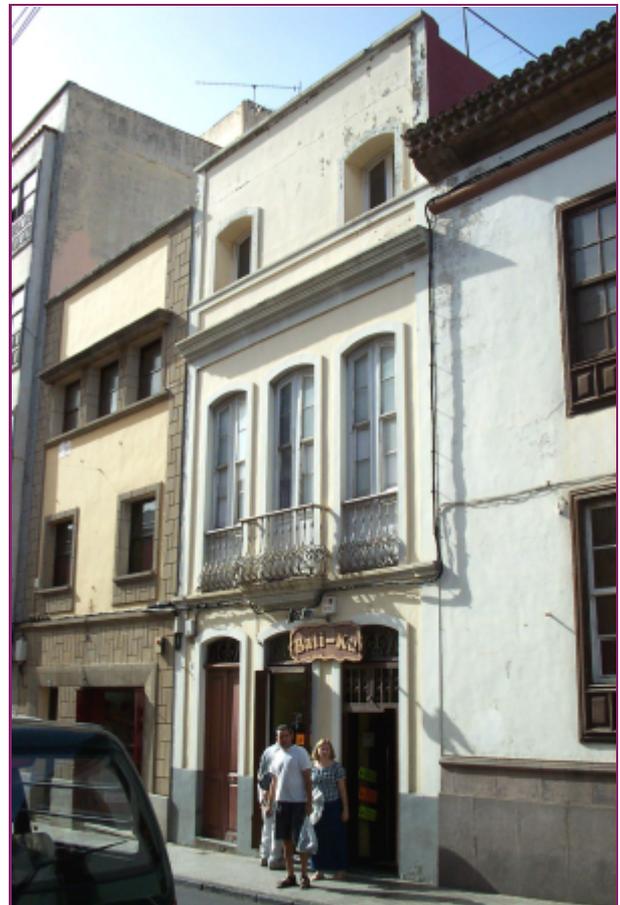
Número de ficha	Nivel de Protección	Denominación
387	Ambiental 1	
<b>Planta y Distribución</b>		
Planta en "U", con traspatio o huerto trasero. Entre medianeras, con patio trasero.		
<b>Tipología Edificatoria</b>		
Casa urbana ecléctica de principios del siglo XX. Añadido contemporáneo de una tercera planta.		
<b>Contexto Urbano</b>		
Medianera, participa del ambiente urbano tradicional de la calle Herradores, de significada e histórica tradición comercial. Parcelas próximas e incluso una colindante al inmueble que nos ocupa han sido ocupados por edificios contemporáneos.		
<b>Referencia Histórica</b>		
Inmueble doméstico urbano, con fachada simétrica, de estilo ecléctico, realizada aproximadamente entre finales del siglo XIX e inicios del XX, propia de la clase social acomodada de la época. En su origen, la casa era de dos plantas, y recientemente se le ha añadido una tercera, evocando en cierta medida el estilo reflejado en el resto de la fachada.

<b>Sistema Constructivo</b>		
Muros de carga, con cubierta plana.		
<b>Composición de Fachada</b>		
Ecléctica. Color: marfil, con resaltes en gris. Material: ladrillo y bloques. Vanos: en disposición simétrica, y enmarcados en molduras color gris, rematadas en dintel curvo, se ubican en planta baja tres puertas iguales, una lateral de acceso a vivienda, realizada en madera a color rojizo, con montante de hierro forjado, evocando motivos vegetales, y las dos puertas restantes acristaladas y de cierre metálico, para uso comercial. En la segunda planta, se alinean dos ventanas laterales de doble hoja acristalada, de madera color blanco, con antepechos de hierro forjado, evocando motivos vegetales, que flanquean una puerta central, con las mismas características que las ventanas, que sirve de acceso a un balcón de hierro forjado, con idéntico motivo que los antepechos laterales, y que se sustenta en una repisa de fábrica. En la tercera planta añadida, se sitúan dos ventanas laterales, con marcos de moldura y tipo de madera similar a las ventanas inferiores. Remate superior: en la fachada original, parapeto sobre cornisa de fábrica a color gris. La tercera planta añadida se culmina mediante una leve cornisa en el parapeto de fábrica, también a color gris. Remates laterales: resaltes de revoco gris. Zócalo: resalte de mortero gris. Revestimiento: revoco.
