# CATÁLOGO DE PROTECCIÓN DE SAN CRISTÓBAL DE LA LAGUNA

400

Herradores, nº 78, esq. Núñez de la Peña.

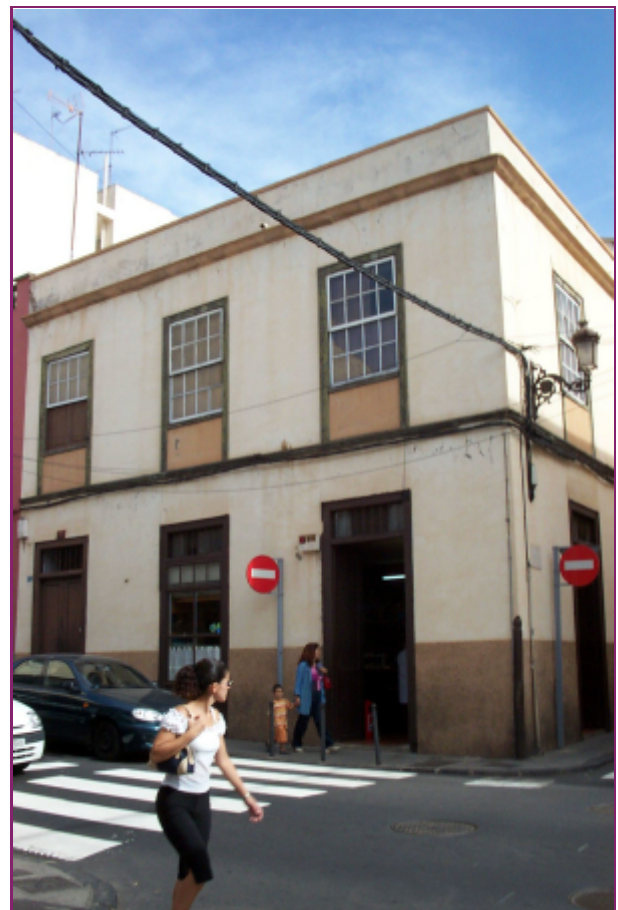
Número de ficha	Nivel de Protección	Denominación
400	Ambiental 1 y 2	
<b>Planta y Distribución</b>		
Casa de dos crujías paralelas a fachada, sin patio. En esquina, casa de una sola nave.		
<b>Tipología Edificatoria</b>		
Doméstica. Casa urbana tradicional de 2 plantas.		
<b>Contexto Urbano</b>		
En esquina, participa del ambiente urbano tradicional característico de la calle Herradores, conformado en su mayoría por viviendas de dos y tres plantas realizadas entre los siglos XVIII y XIX, con importante tradición comercial.		
<b>Referencia Histórica</b>		
Inmueble doméstico urbano, con fachada simétrica, de estilo tradicional, realizado aproximadamente durante la primera mitad del siglo XIX, resultando propia de la clase social media comercial de la época. Destaca la cornisa media de madera color verde, que delimita exteriormente ambas plantas. Con posterioridad, a principios del siglo XX, se le añadieron en fachada la cornisa superior de fábrica y el zócalo.

<b>Sistema Constructivo</b>		
Muros de carga de piedra, cal y barro. Cubierta inclinada de madera y tejas.		
<b>Composición de Fachada</b>		
Tradicional. Color: amarillo-marfil, con resaltes en beige. Material: mampostería. Vanos: en disposición simétrica, realizados y enmarcados en madera a color verde, todos con el mismo ancho y el dintel recto, se alinean en la planta baja cinco puertas iguales, de doble hoja y con montantes de rejería; en planta alta se alinean cinco ventanas guillotina iguales, con hoja móvil a color blanco y antepechos de fábrica a color beige, con marcos de madera a color verde. Ambas plantas se delimitan en fachada mediante una leve cornisa horizontal, realizada en madera color verde. Remate superior: parapeto sobre cornisa de fábrica a color beige. Zócalo: tirolesa color beige. Revestimiento: revoco.		
<b>Referencias Bibliográficas y Documentales</b>
