# CATÁLOGO DE PROTECCIÓN DE SAN CRISTÓBAL DE LA LAGUNA

411

La Carrera, nº 58.

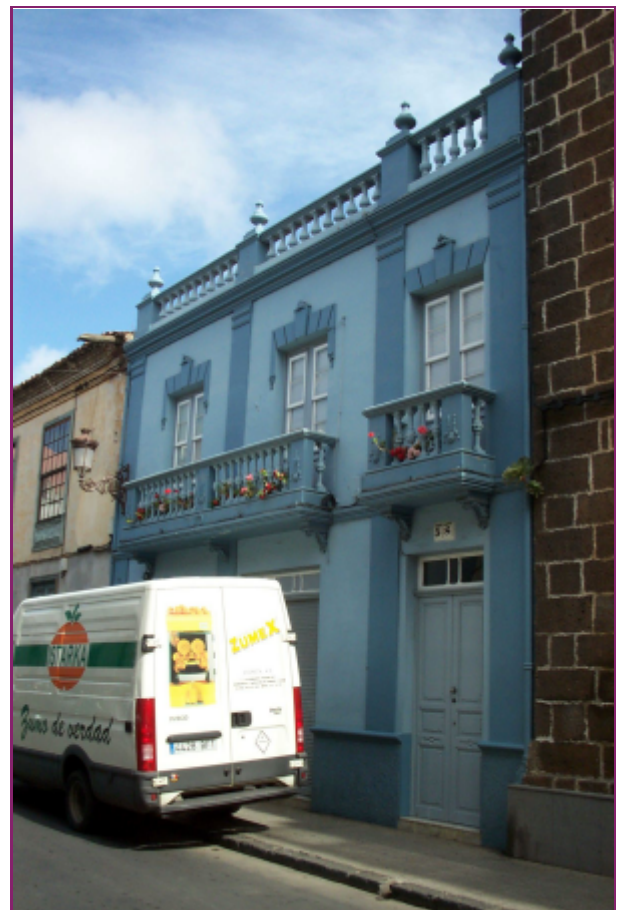
Número de ficha	Nivel de Protección	Denominación
411	Ambiental 2

Planta en "L", con patio lateral. Entre medianeras, casa formada por una nave de lado mayor adosado a fachada, y lado menor dando al patio lateral.

Doméstica. Casa urbana tradicional de 2 plantas. Reforma ecléctica en fachada.

Muros de carga de piedra, cal y barro. Cubierta inclinada de madera y tejas. Cubierta inclinada en la parte principal, y plana en el resto.

Ecléctica. Color: marfil, con resaltes en marrón. Material: ladrillo. Vanos: en disposición simétrica, realizados en madera a color marrón, enmarcados en moldura y con dintel recto, se ubican en planta baja una puerta lateral de doble hoja, con montante acristalado, y de acceso a vivienda, y dos puertas con cierre metálico, a color marrón; en planta alta se sitúan tres puertas de doble hoja acristalada, con marcos superiores de moldura a forma cuadrangular, una lateral de acceso a un pequeño balcón abalaustrado de fábrica, y las dos restantes de acceso a otro balcón abalaustrado de fábrica mayor que el anterior. Los dos balcones se sustentan mediante ménsulas de moldura. Remate superior: parapeto abalaustrado de fábrica, sobre cornisa, alternando con pilares culminados con macetones, todo a color marrón. Remates laterales y centrales: pilastras clásicas en moldura a color marrón. Zócalo: tirolesa color marrón. Revestimiento: revoco.
