CATÁLOGO DE PROTECCIÓN DE SAN CRISTÓBAL DE LA LAGUNA

Número de Ficha
455

Dirección Postal
San Juan, nº 78.

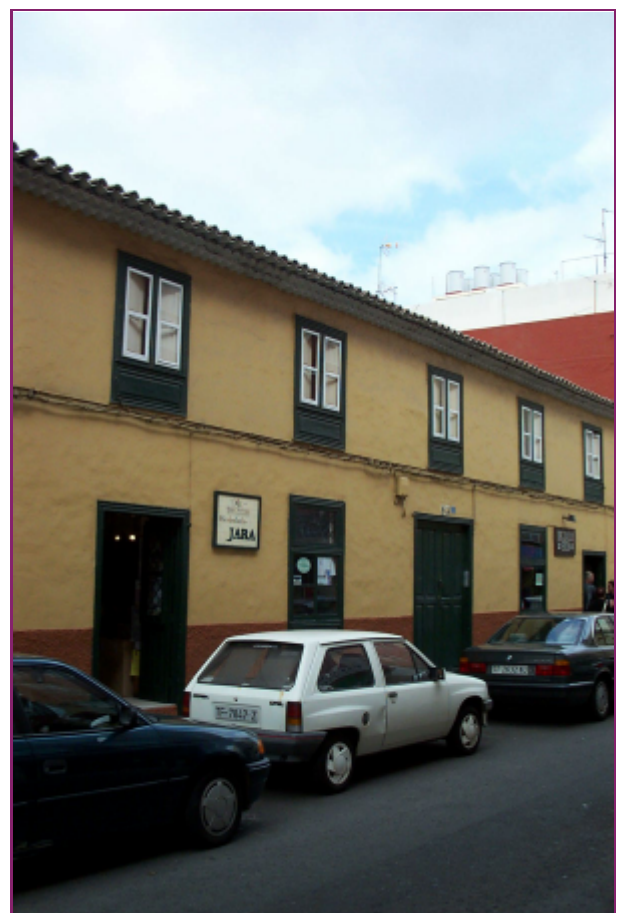
Planta en "U", con traspatio o huerto trasero. Entre medianeras, casa tradicional de una nave adosada a fachada y patio trasero.

Doméstica. Casa urbana tradicional de 2 plantas.

Inmueble doméstico urbano tradicional, de buen porte, con fachada simétrica que denota cierta influencia neoclásica, construido aproximadamente entre finales del siglo XVIII e inicios del XIX.

Muros de carga de piedra, cal y barro. Cubierta inclinada de madera y tejas.

Tradicional. Color: ocre. Material: mampostería. Vanos: en orden simétrico, se cuentan diez vanos, distribuidos mediante cinco calles paralelas, realizados y enmarcados en madera color verde, con dintel recto, alineándose en planta baja una puerta central, de doble hoja con cuarterones, dos puertas laterales iguales de doble hoja, y dos ventanas iguales, situadas a un nivel superior, con montante acristalado y antepecho con estría cuadrangular; en planta alta se alinean cinco ventanas iguales, con antepechos de estría cuadrangular y doble hoja acristalada a color blanco. Remate superior: alero de cuádruple capa de tejas. Zócalo: tirolesa color marrón. Revestimiento: revoco.
