# CATÁLOGO DE PROTECCIÓN DE SAN CRISTÓBAL DE LA LAGUNA

Número de Ficha
461

Dirección Postal
Herradores, nº 67.

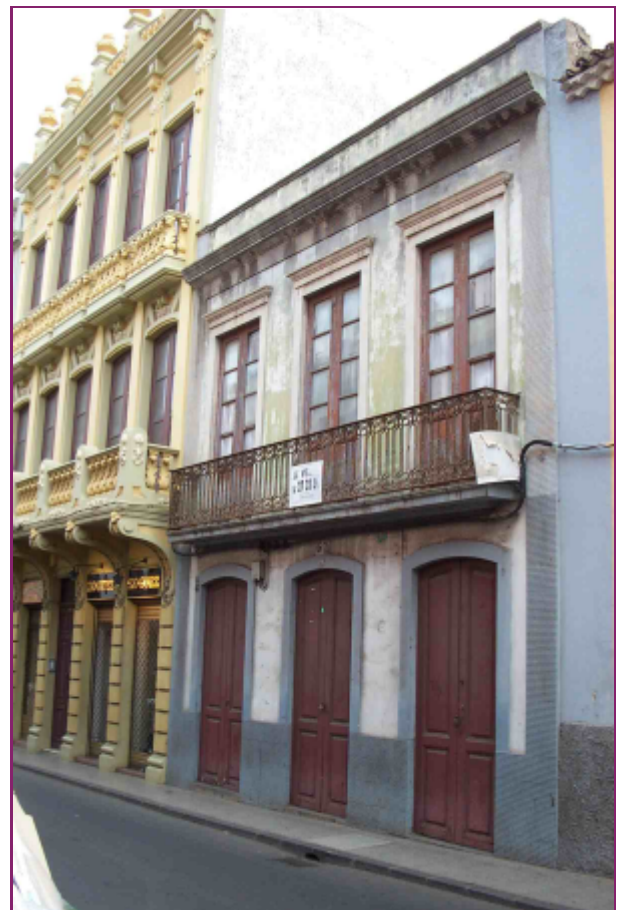
Número de ficha	Nivel de Protección	Denominación
461	Ambiental 2	
<b>Planta y Distribución</b>		
Planta en "L", con patio lateral. Entre medianeras, vivienda con patio lateral.		
<b>Tipología Edificatoria</b>		
Doméstica. Casa urbana tradicional de 2 plantas. Reforma ecléctica de fachada.		
<b>Contexto Urbano</b>		
Medianera, participa del histórico ambiente urbano comercial de la calle Herradores, con mayoría de viviendas de dos plantas con fachadas de estilo tradicional y ecléctico.		
<b>Referencia Histórica</b>		
Inmueble residencial urbano, con fachada simétrica, de sencillo estilo ecléctico, propio de fines del siglo XIX e inicios del XX. La cubierta interna inclinada de tejas, denota una construcción en época tradicional, procediéndose a la reforma ecléctica de fachada posteriormente, resultando vivienda propia de la clase social acomodada comercial del momento.		
<b>Sistema Constructivo</b>

Muros de caga de piedra, cal y barro. Cubierta de madera y tejas. Nave lateral con cubierta plana.		
<b>Composición de Fachada</b>		
Ecléctica. Color: blanco. Material: ladrillo. Vanos: en disposición simétrica, se alinean en planta baja tres puertas iguales, de doble hoja, realizadas en madera a color rojo, con marcos de resalte de mortero a color azul, en dintel curvo; en planta alta se alinean tres puertas iguales, de doble hoja acristalada realizadas en madera color marrón, con marcos de moldura clásicos, formando cornisa de dos cuerpos, en dintel recto. Estos tres vanos superiores sirven de acceso a un balcón corrido de hierro forjado, con motivos elípticos, y base de fábrica a color azul. Remate superior: parapeto sobre saliente en cornisa de fábrica, a color azul. Remates laterales zócalo: resaltes de mortero a color azul. Revestimiento: revoco.		
<b>Referencias Bibliográficas y Documentales</b>
