# CATÁLOGO DE PROTECCIÓN DE SAN CRISTÓBAL DE LA LAGUNA

462

Herradores, nº 65.

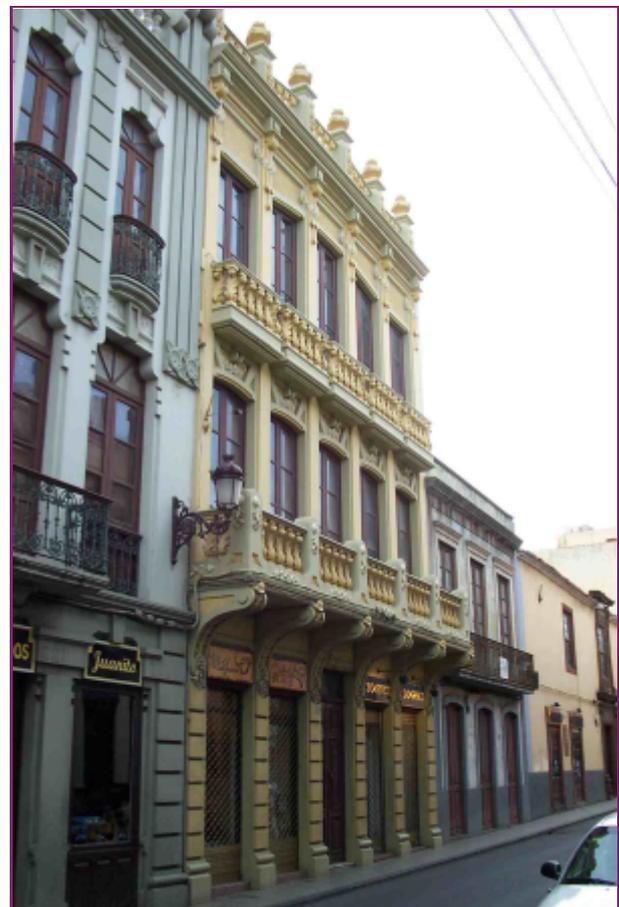
Número de ficha	Nivel de Protección	Denominación
462	Ambiental 2	
<b>Planta y Distribución</b>		
Planta en "L", con patio lateral. Entre medianeras, edificio plurifamiliar con dos patios laterales.		
<b>Tipología Edificatoria</b>		
Casa urbana ecléctica de principios del siglo XX.		
<b>Contexto Urbano</b>		
Medianera, participa del histórico entorno urbano de la calle Herradores, de arraigada tradición comercial, y conformado por mayoría de inmuebles con fachadas de tipologías tradicional y ecléctica.		
<b>Referencia Histórica</b>		
<p>Inmueble residencial urbano, con fachada simétrica, que refleja un estilo ecléctico propio de la segunda década del siglo XX, en que la decoración ecléctica de fachadas alcanzó notable ampulosidad, mediante la composición medida y combinada de evocaciones clásicas. El inmueble resulta propio de la clase social acomodada comercial del momento. Las estancias de la planta baja reflejan un continuado uso comercial, acorde con la tradición de la calle Herradores.</p>

<b>Sistema Constructivo</b>		
Muros de carga, con cubierta plana.		
<b>Composición de Fachada</b>		
<p>Ecléctica. Color: gris en planta baja y amarillo-ocre en el resto. Material: ladrillo. Vanos: en disposición simétrica, se alinean en planta baja cinco puertas iguales, con hojas acristaladas y cierres metálicos, flanqueadas por resaltes de mortero en formas cuadradas, y rematadas en dintel recto; en la segunda planta se alinean en paralelo cinco puertas iguales, de doble hoja acristalada color marrón, flanqueadas por resaltes de mortero lisos y dinteles rectos decorados con motivos de orlas vegetales. Estas cinco puertas sirven de acceso a un balcón central corrido, realizado en fábrica, abalaustrado con motivos vegetales, y alternado con pequeños pilares de remate curvo. El balcón se sustenta mediante cinco imponentes ménsulas de fábrica, que evocan motivos vegetales; en la tercera planta se alinean en paralelo cinco puertas de doble hoja acristalada de color blanco, flanqueadas por resaltes de mortero lisos, rematados por motivos vegetales. Las cinco puertas sirven de acceso a sendos balcones individuales realizados en fábrica, abalaustrados, con los mismos motivos decorativos que el balcón central. Remate superior: parapeto abalaustrado de fábrica, alternado con seis pilares rematados en formas vegetales. Zócalo: resalte de mortero a color gris. Revestimiento: revoco.</p>
